TRIBUNALE DI MODENA

RELAZIONE TECNICA DI STIMA NELLA PROCEDURA FALLIMENTARE A

MAESTRI MAIOLICARI ARTE DEL COTTO S.r.l. con sede in
Campogalliano (Mo), Via Di Vittorio n°8.

SCHEDA PER LA VALUTAZIONE DELLO STATO DELLE COPERTURE

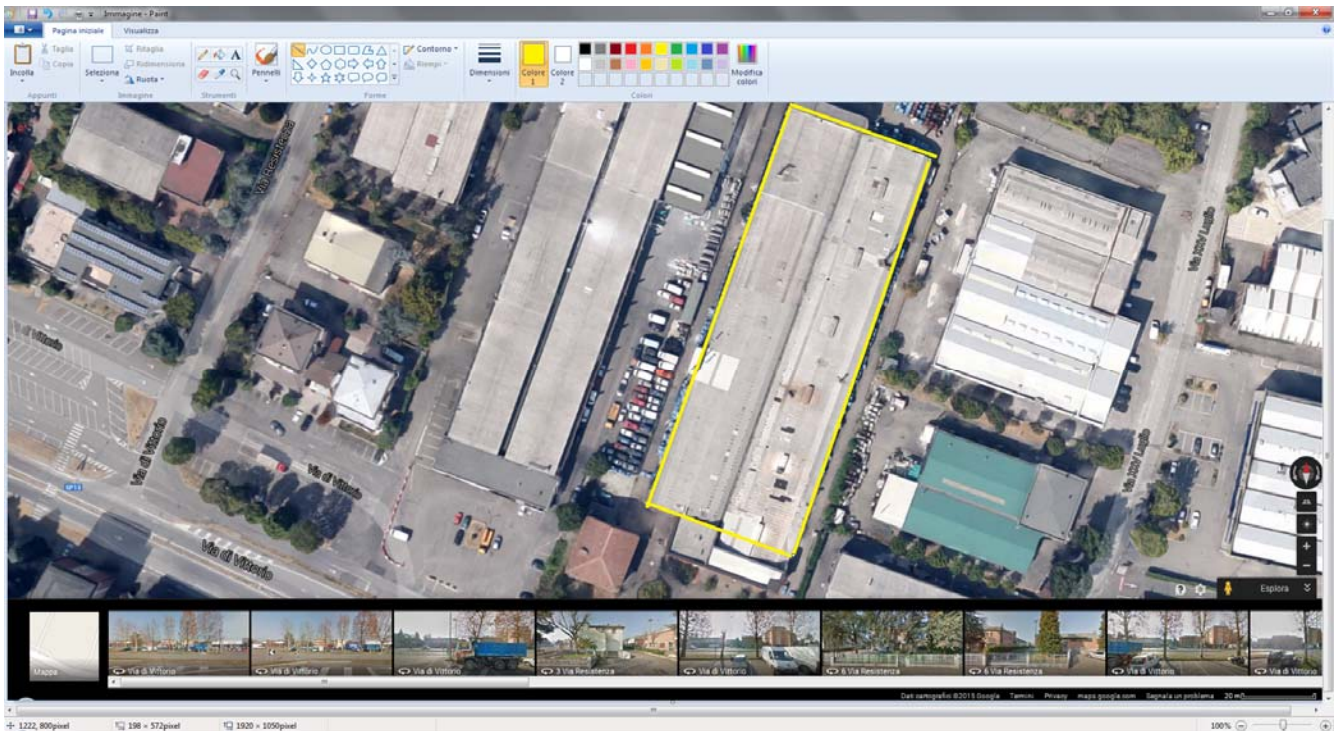
Le lastre di eternit si trovano in copertura dello stabile su 2 spioventi di esposizione NE e NO.

Il coperto ha una superficie totale di circa 4500 mq, suddiviso in 2 falde, con diverse esposizioni.

Il coperto in eternit presenta uno stato di avanzato degrado superficiale, con evidenti rotture, sfaldamenti e frammenti vaganti di lastre in cemento amianto. La copertura presenta un livello di degrado tale da non poter provvedere ad un ripristino parziale e pertanto è indicata la rimozione delle lastre in copertura entro i 18 mesi stabiliti dall'algoritmo utilizzato per la valutazione.

Gli interventi da eseguire sono esclusivamente legati alla rimozione del coperto e/o alla messa in sicurezza dell'edificio.
