TRIBUNALE DI LATINA

“Cantieri Navali Rizzardi S.r.l.”

RELAZIONE DANNI SUBITI
DAL SITO INDUSTRIALE “EX PANDOZY”
SITO IN COMUNE DI SABAUDIA S.S.148 Km.88,350

Latina, 24/9/2013.

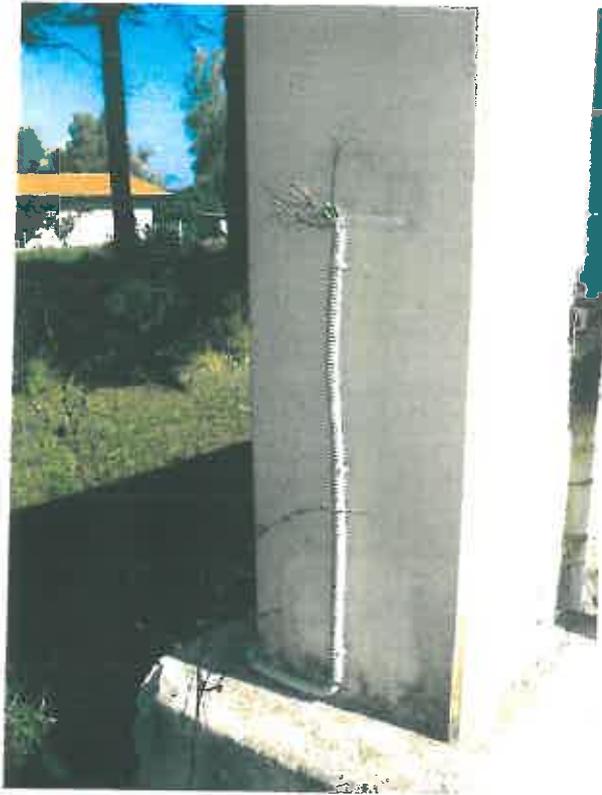
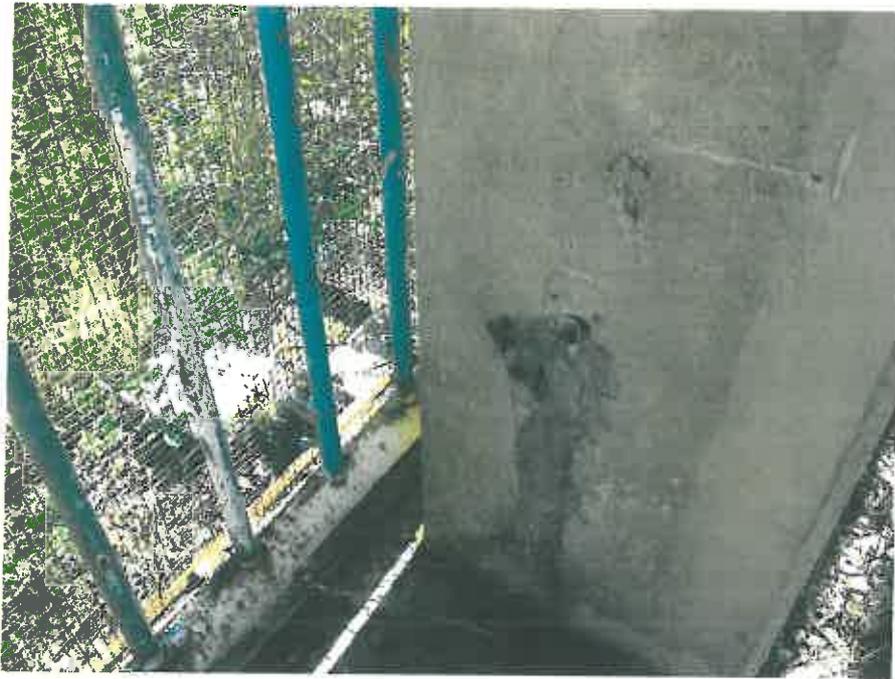
Per l'accesso al sito sono stato innanzi tutto asportati interamente l'impianto elettrico adibito alla motorizzazione del cancello metallico completo di fotocellula e quello citofonico previsto per due chiamate (Foto n°1-3).

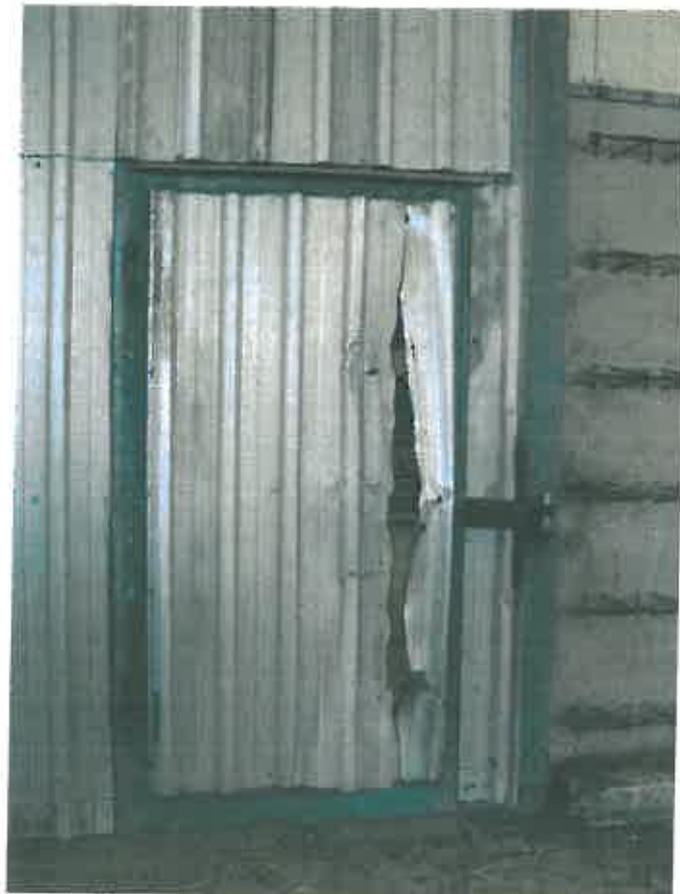
Foto 4

Per l'ingresso nei vari edifici sono state forzate e danneggiate alcune porte d'ingresso di tipo metallico (Foto n°4) o in legno con vetrate (Foto n°5).

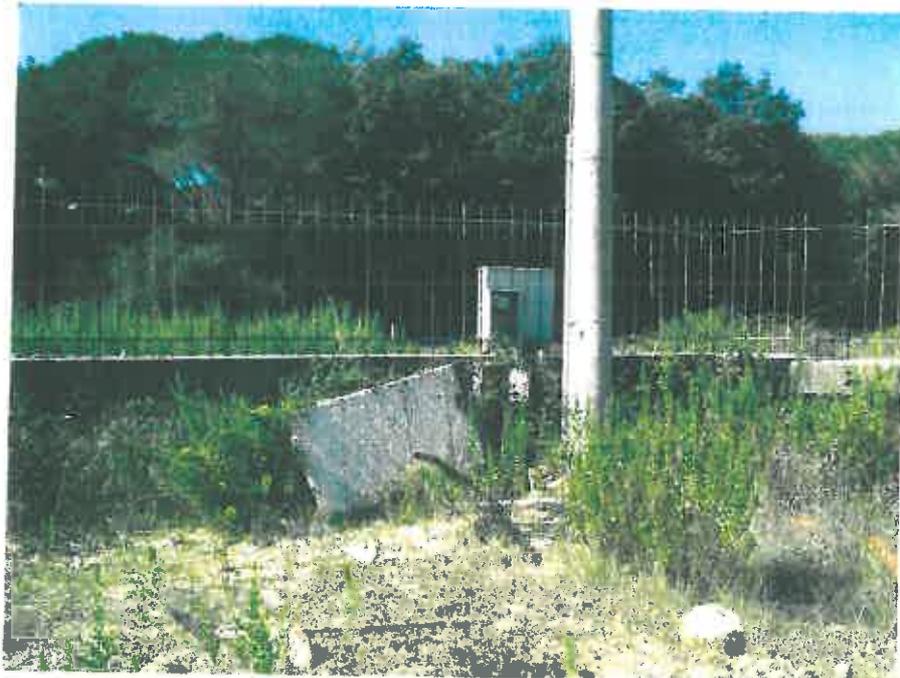
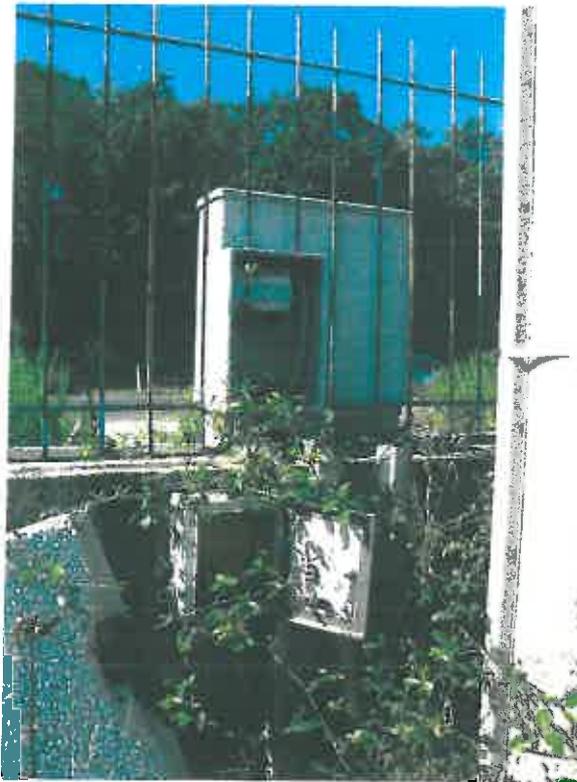
Per quanto attiene all'impianto elettrico risultano completamente asportati molti cavi interrati a partire dalla connessione ENEL (Foto n°6-7) fino alle cabine, molti sono stati tagliati (Foto n°8-11) e, previo svuotamento dalla guaina, anche tutti quelli interni agli edifici (Foto n°12-18).

- ml 20 Cavo elettrico media tensione 12/20kv tipo RG7 3x1x95mmq da consegna ENEL a interruttore generale;
- n.2 Terminazioni per cavo elettrico media tensione 12/20kv tipo RG7 3x1x95mmq;
- n.1 Quadro elettrico media tensione realizzato con:
- scomparto arrivo cavi elettrici da ENEL;
- scomparto misure completo di TA e TV;
- scomparto interruttore generale certificato CEI 0-16 completo di sezionatore di linea e sezionatore di terra e sganciatore elettrini,
- scomparto alimentazione trasformatore MT/BT completo di sezionatore sottocarico fusibilato;

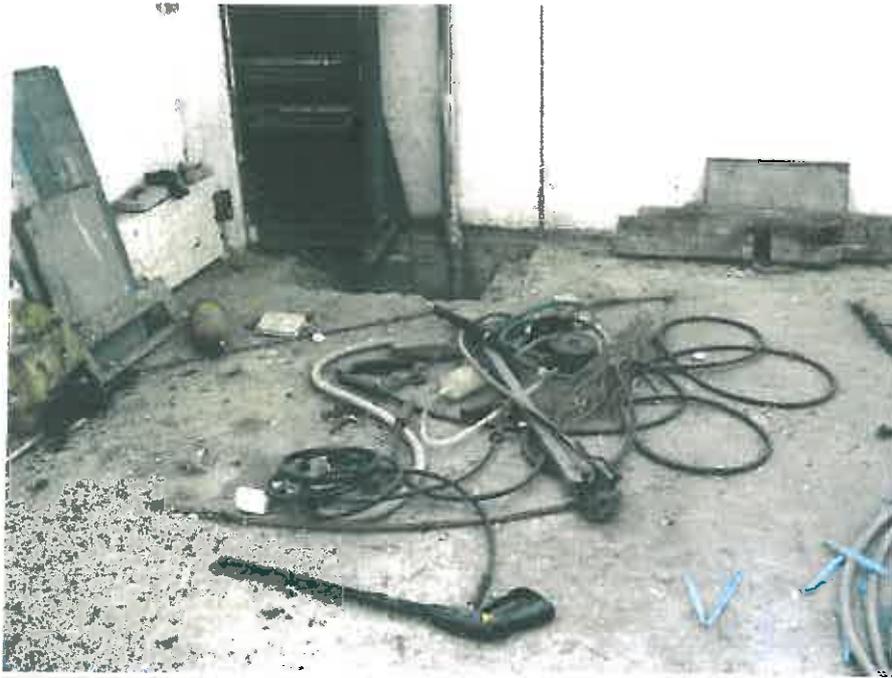
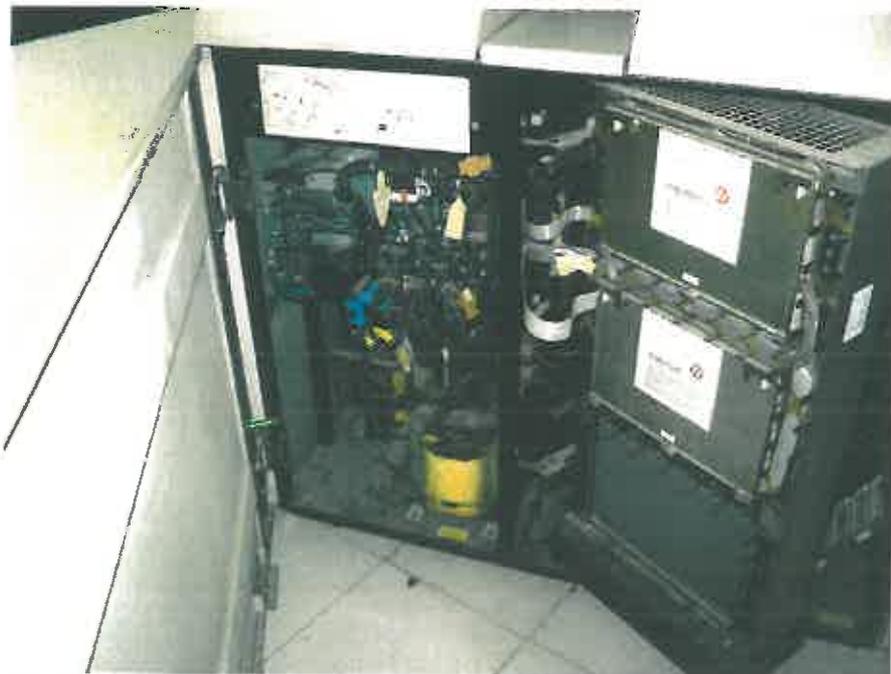
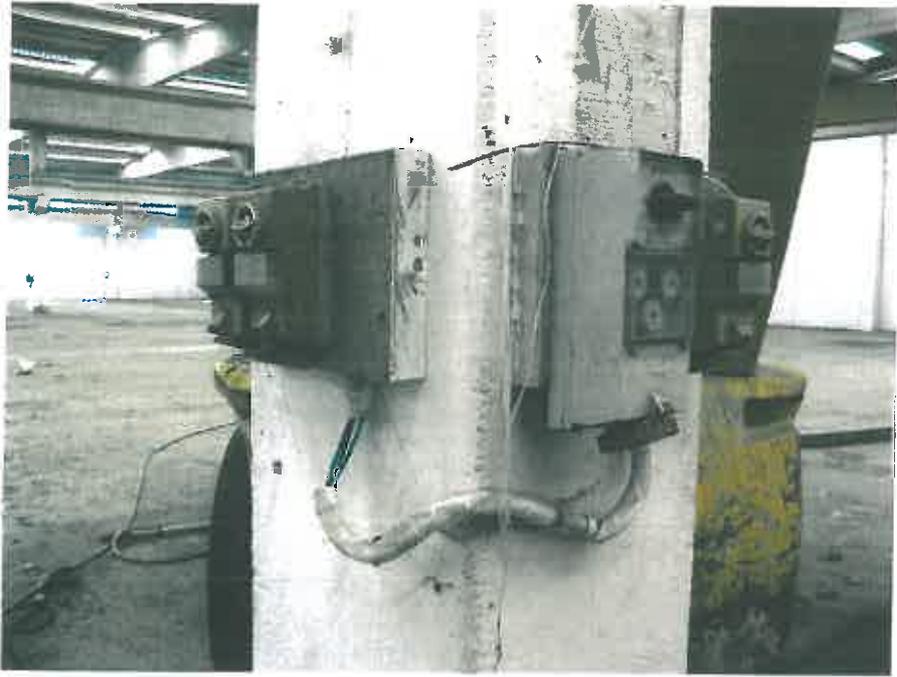
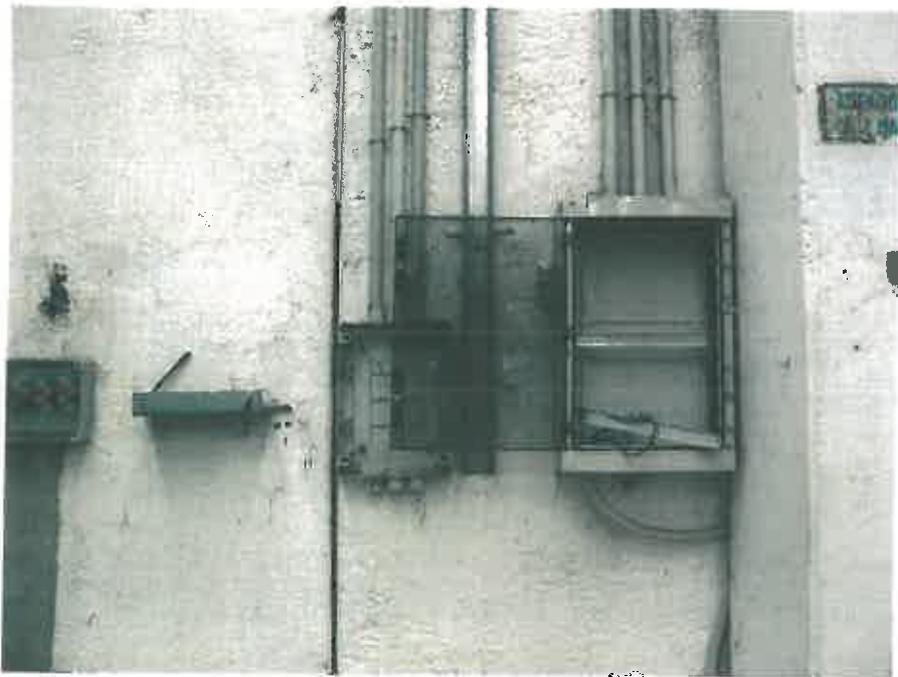
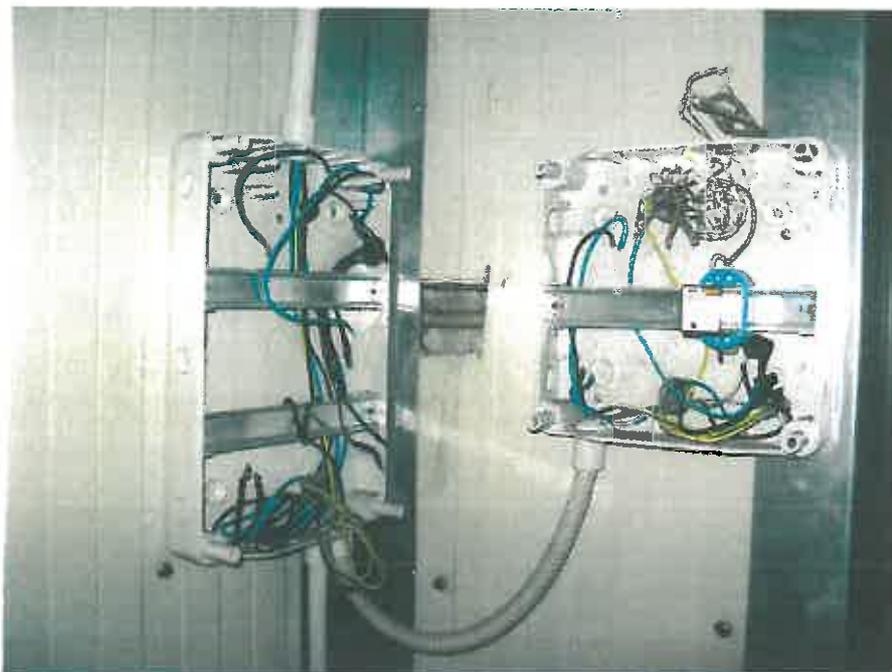
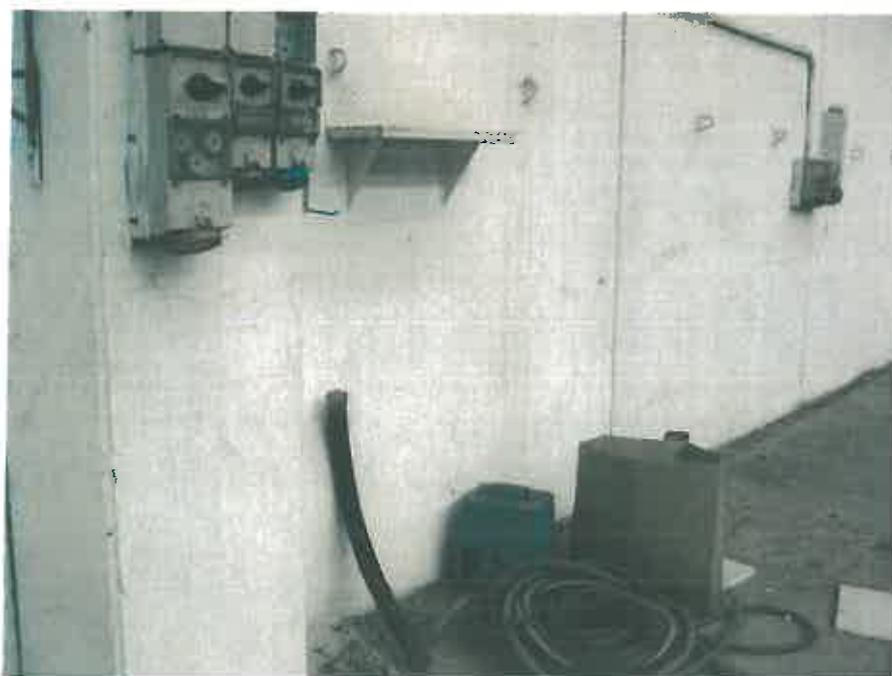
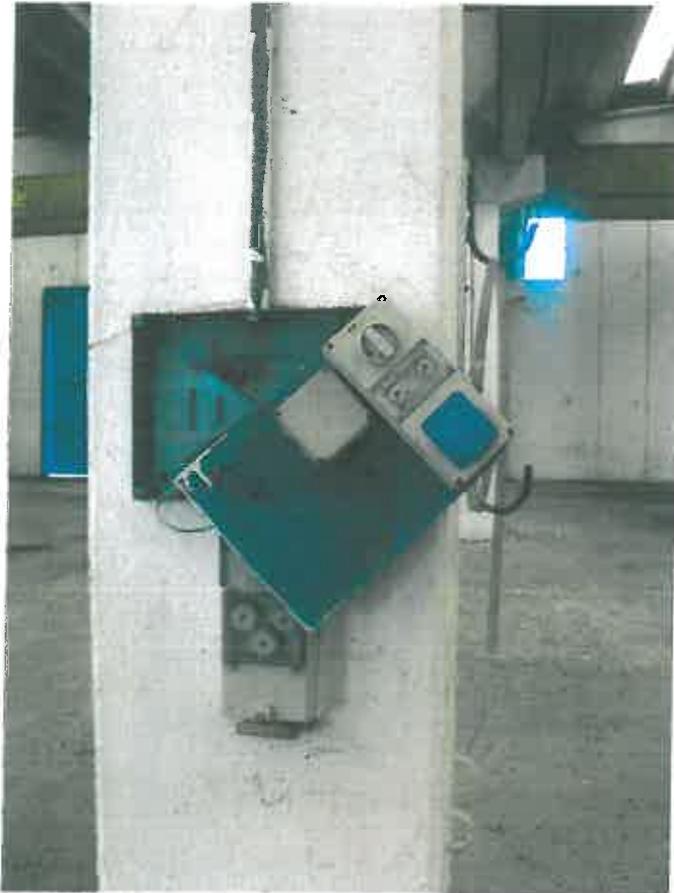
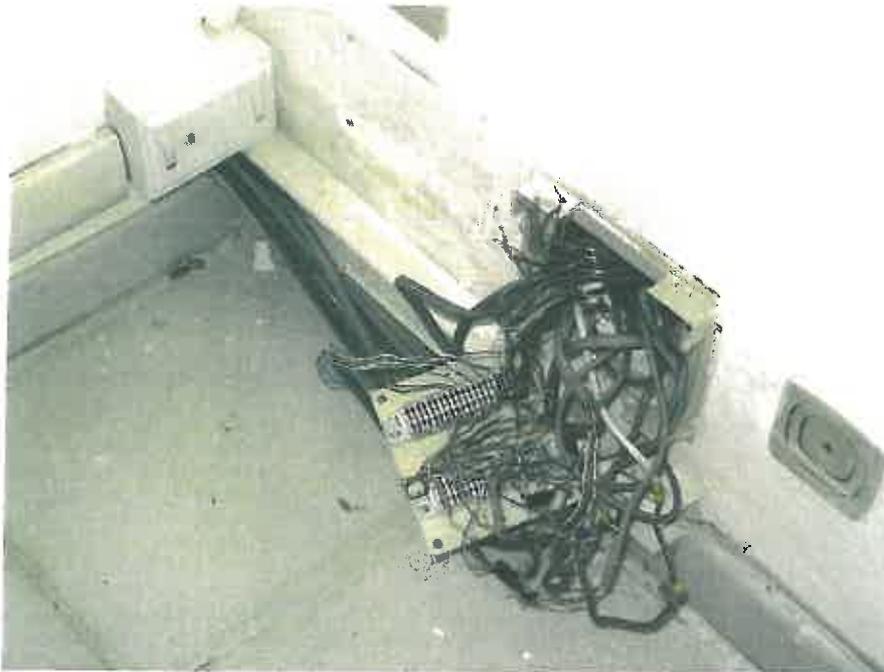
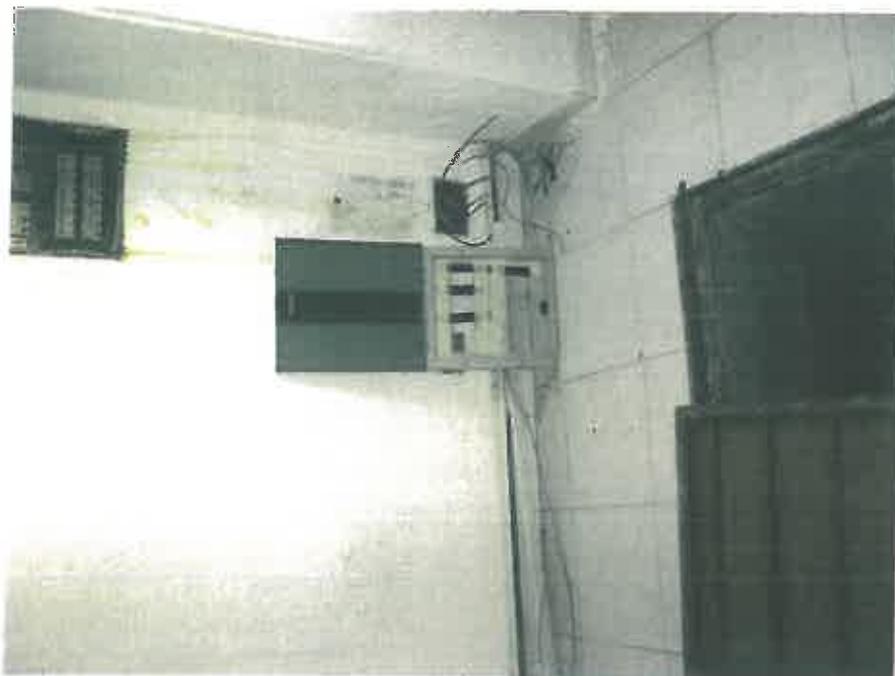
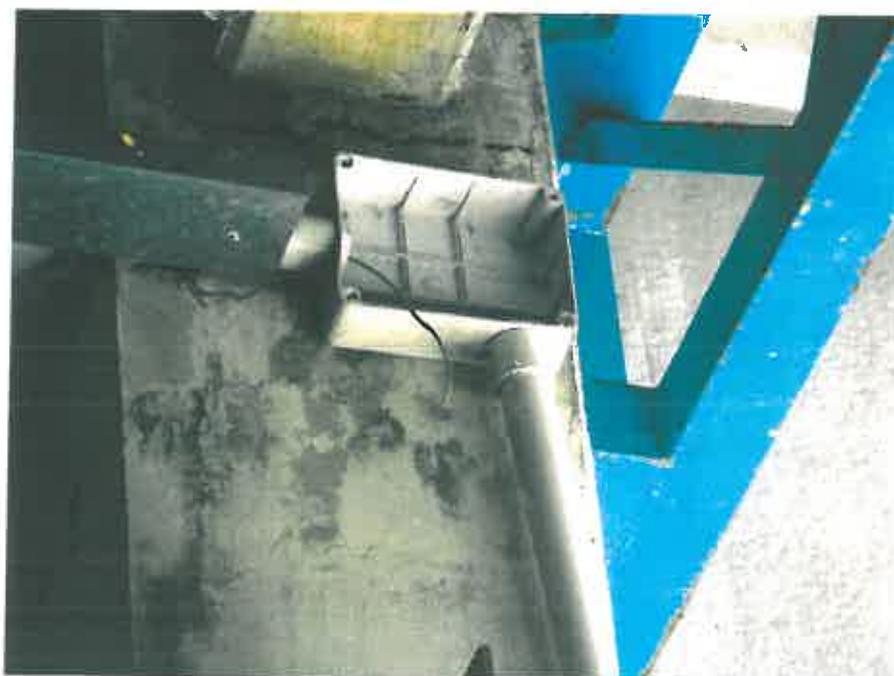
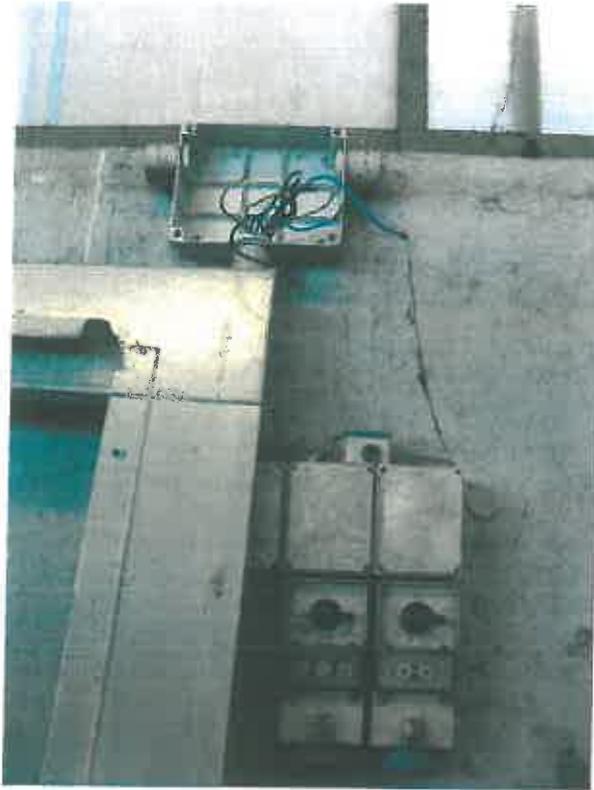
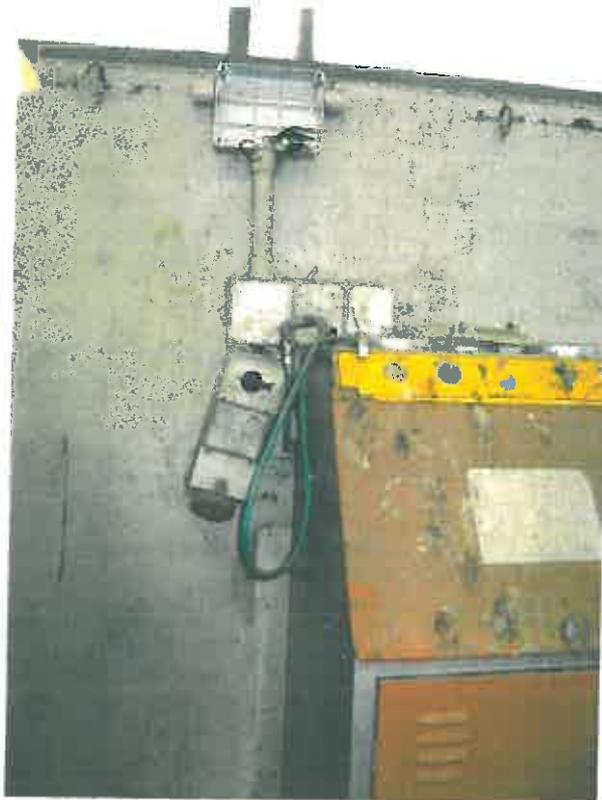
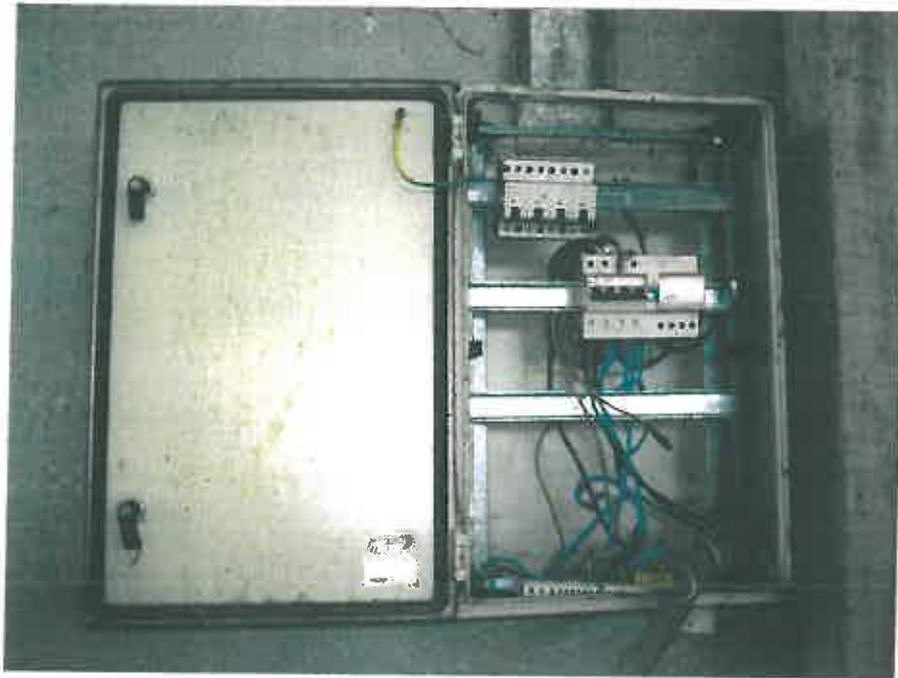
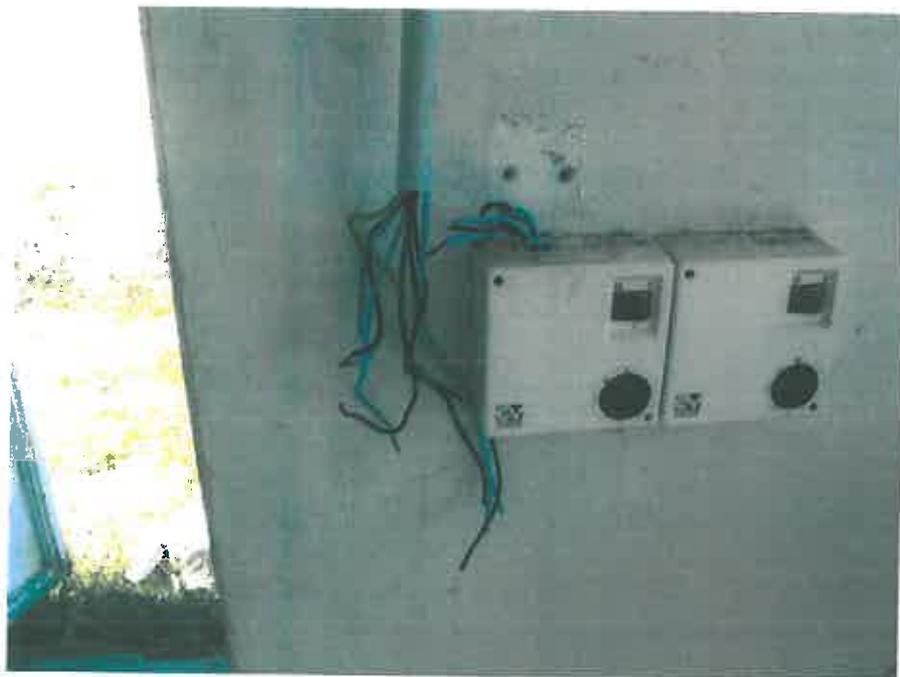
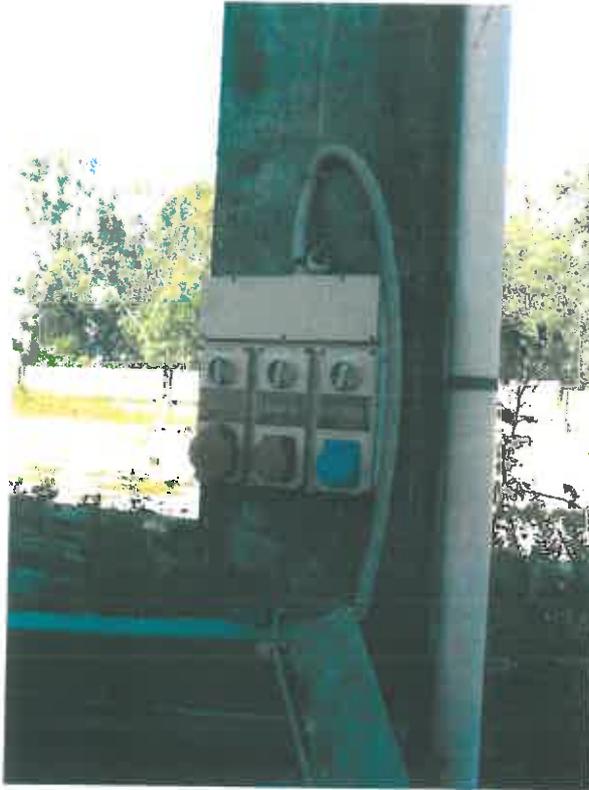
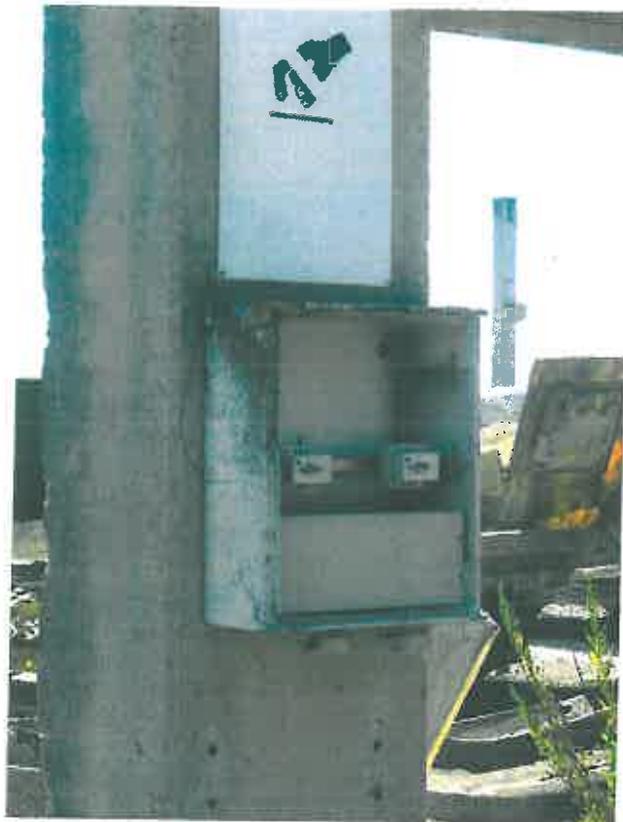
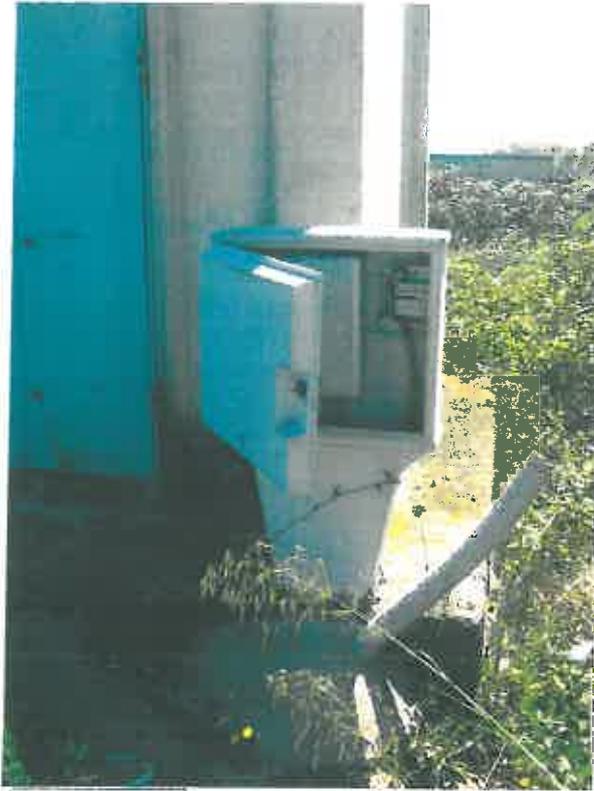
Sono stati, inoltre, forzati ed asportati, interamente o in parte, il quadro elettrico principale interno e tutti gli altri quadri con la relativa componentistica (Foto n°19-35), i comandi dei carriponte (Foto n°36-37) e del tutto svuotate le due cabine di trasformazione (Foto n°38-42).

- accessori di cablaggio;
- ml 50 Cavo FG7 3 1/2x35mmq da QE consegna a QE fabbricato "A";
 - n.1 Quadro elettrico realizzato con:
carpenteria in lamiera verniciata doppia portella dim.
1000x2200x400mm;

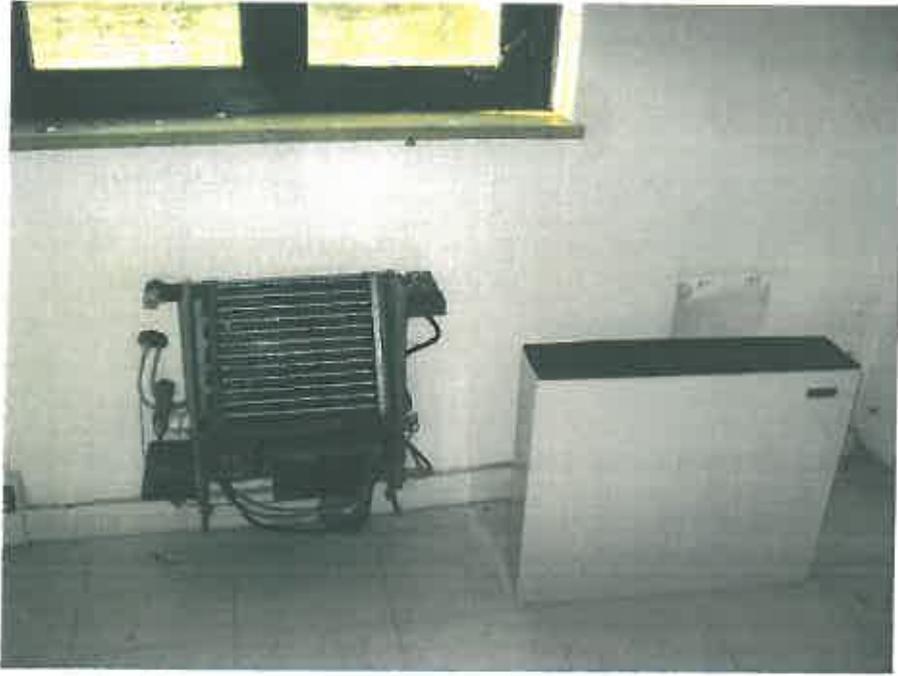
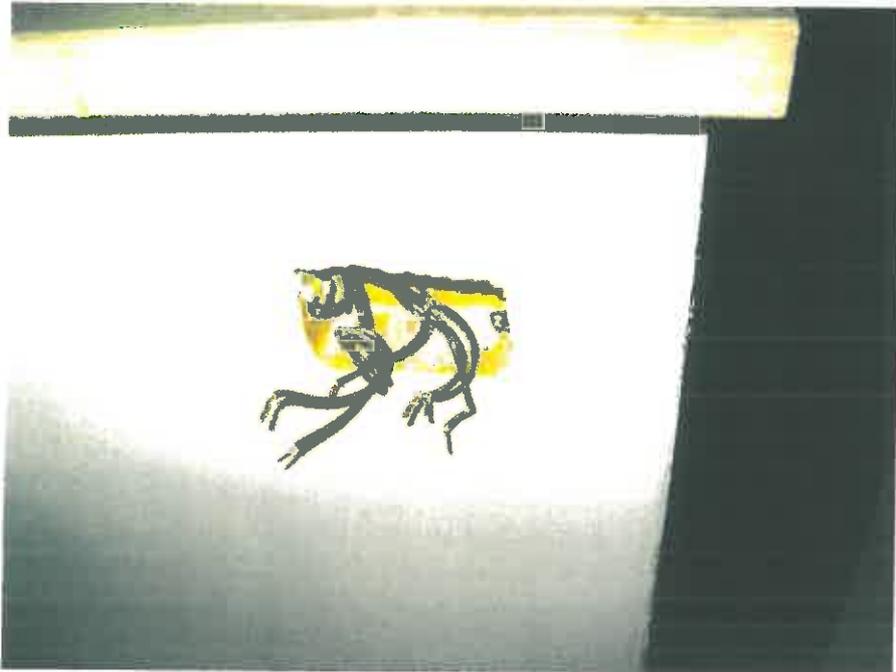
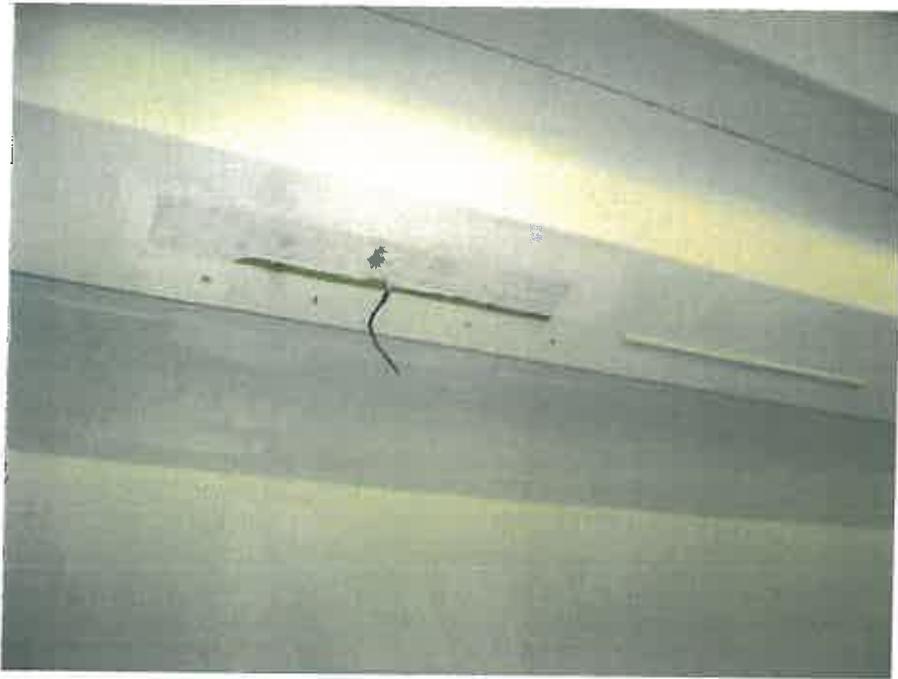
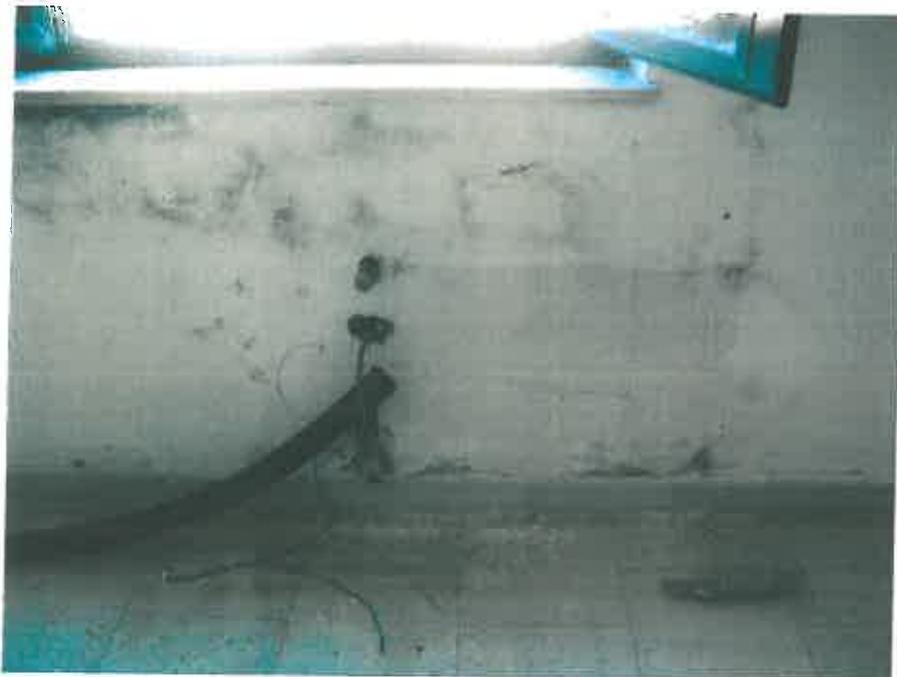
In diversi casi risultano asportati anche i corpi illuminanti, nonché i condizionatori ed i termoconvettori, con le relative unità esterne per la produzione di acqua refrigerata (Foto n°43-46).

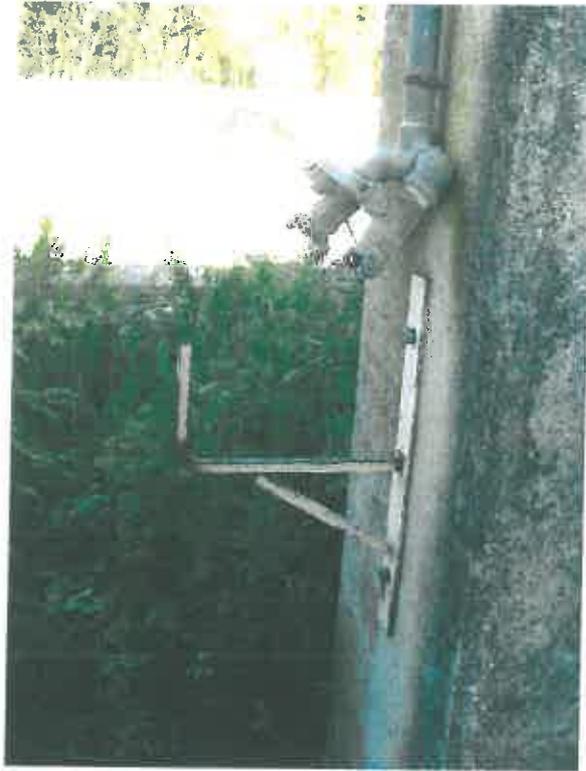
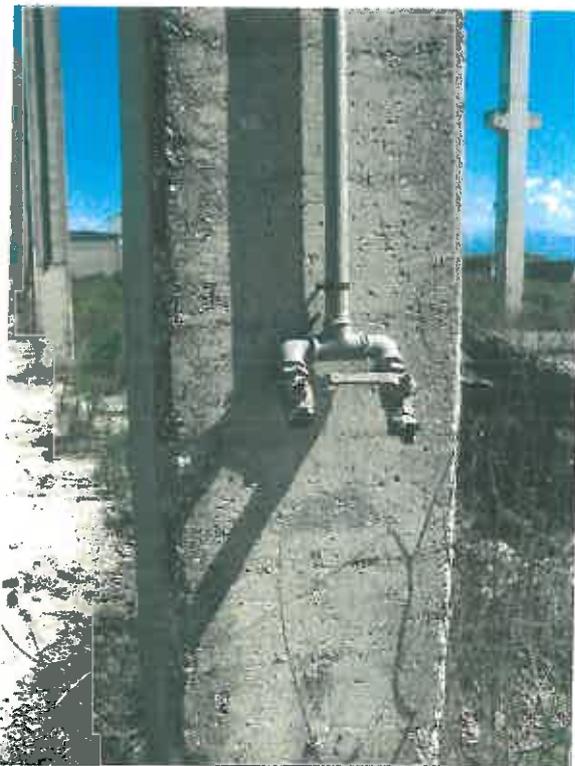
L'azione svolta ha riguardato anche gli impianti generali esterni, quali, oltre al già citato cancello d'accesso, anche l'impianto di aria compressa dove sono stati asportati i quadri ed i rubinetti (Foto n°47-48), di decantazione acque ed idrico con pozzo, dove sono stati asportati il motore della pompa e tutti i comandi elettrici (Foto n°49-50).

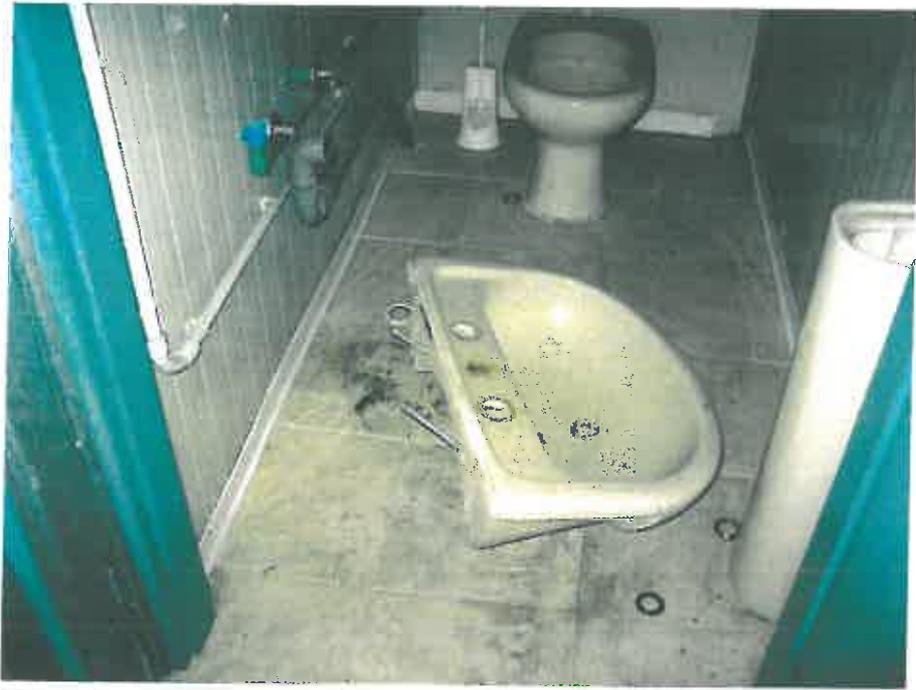
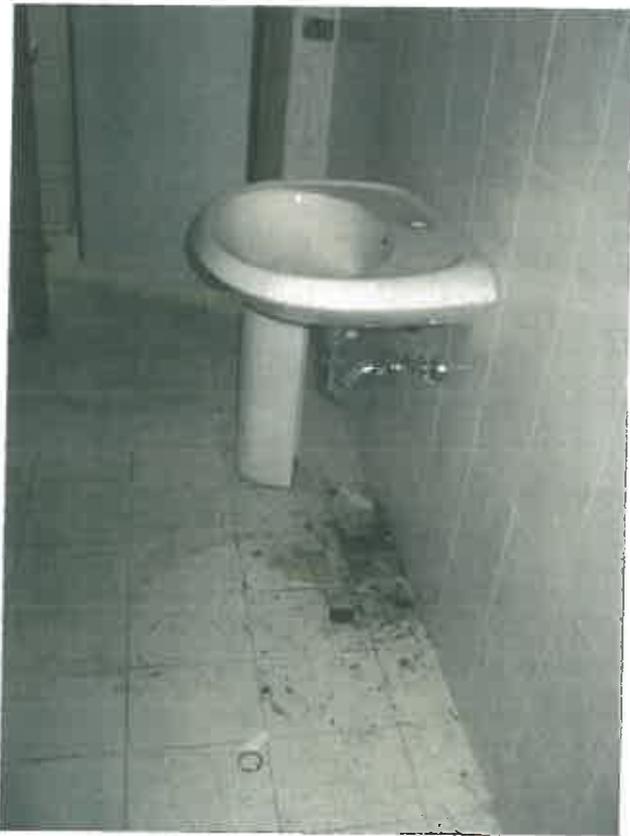
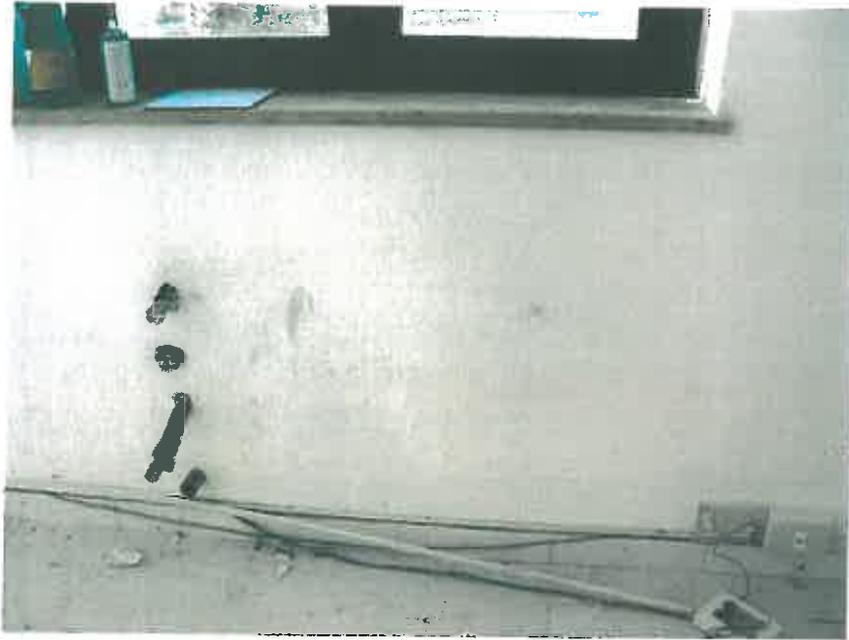
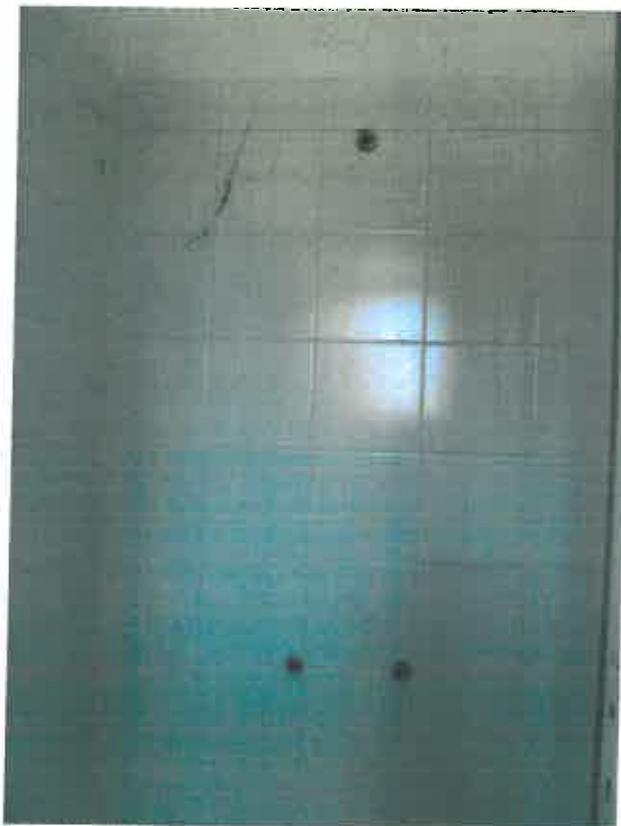
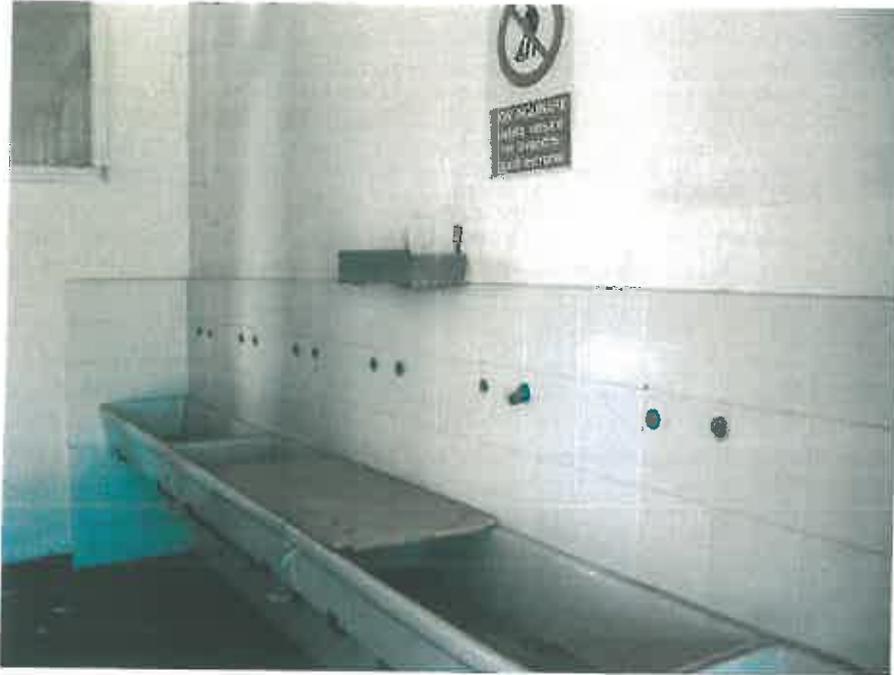
All'interno dei fabbricati sono stati danneggiati anche parti dell'impianto idrico, operato il distacco dei sanitari ed asportate tubazioni in rame e gran parte della rubinetteria (Foto n°51-55).

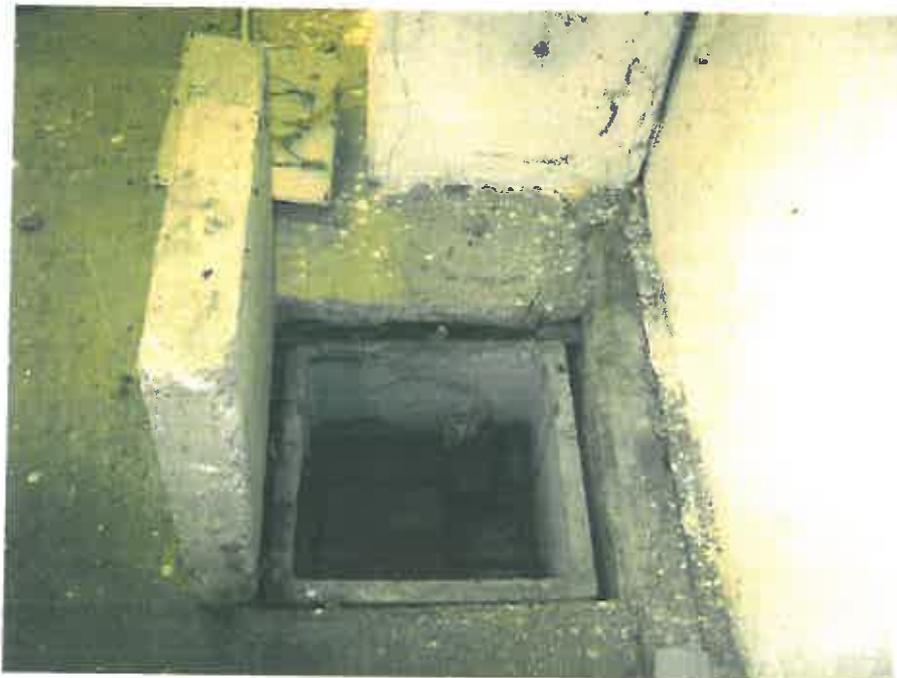
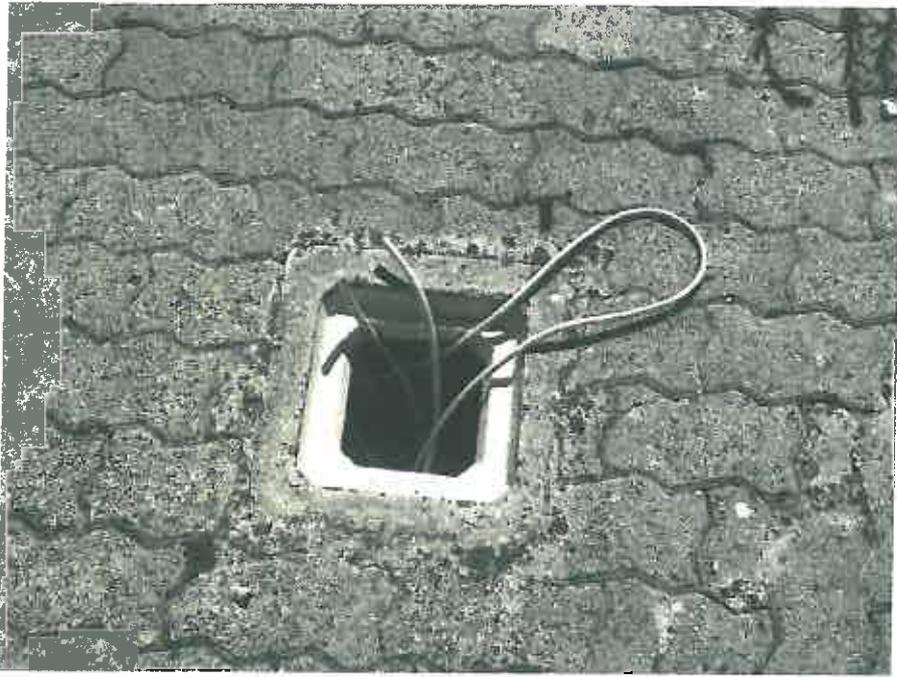
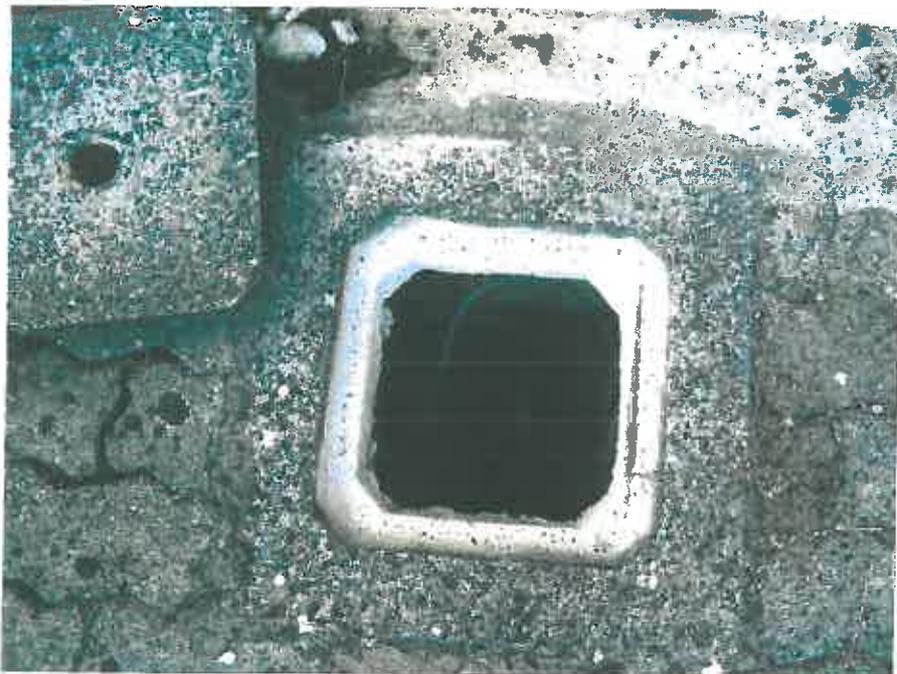
Sono stati, infatti, eseguiti numerosi scavi esterni nel terreno per centinaia di metri al fine di asportare i cavi interrati, forzati e divelti alcuni chiusini interessandone il contenuto (Foto n°56-58), nonché causati danni alle pavimentazioni interne ed esterne agli edifici.

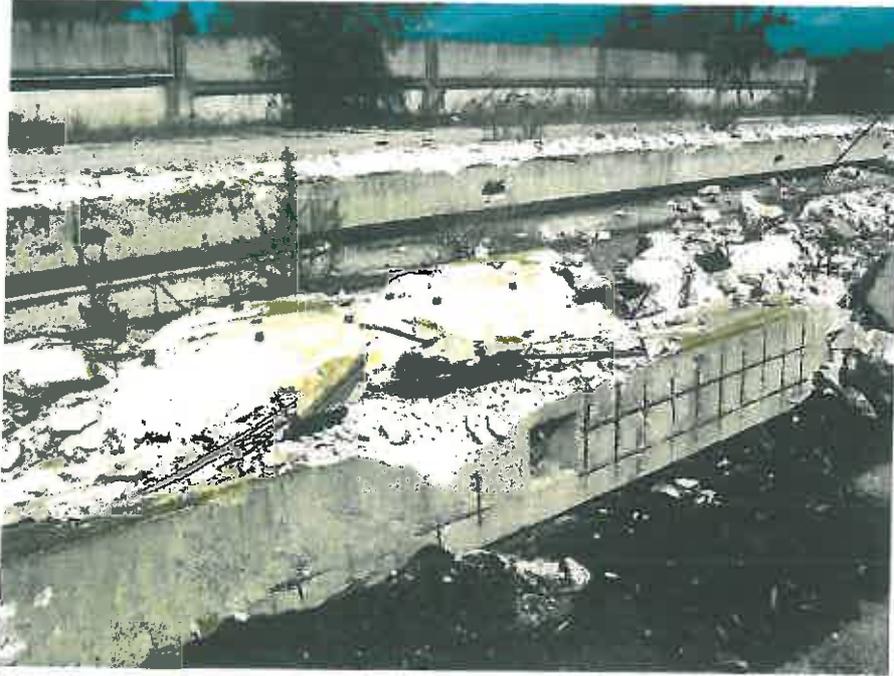
Ed, infine, anche se tale circostanza non ha rilevanza nel caso specifico in quanto riguardante strutture adibite esclusivamente alla precedente attività industriale svolta dalla Società Pandozy, al solo fine di meglio evidenziare la tipologia vandalica degli interventi effettuati in tutto il sito ed i danneggiamenti di conseguenza causati, si documenta fotograficamente la situazione delle piste in calcestruzzo, un tempo impiegate per la produzione delle travi prefabbricate, dalle quali sono state asportate le barre d'acciaio esistenti all'interno (Foto n°59-60).
