RELAZIONE DI PERIZIA TECNICA

Oggetto: **Relazione di perizia tecnica allo scopo di accertare eventuali lavori eseguiti dall'affittuario e loro conformità alla normativa vigente.**

Il sopralluogo avveniva presso i locali dell'albergo sito in Roma alla via Tiburtina, 998.

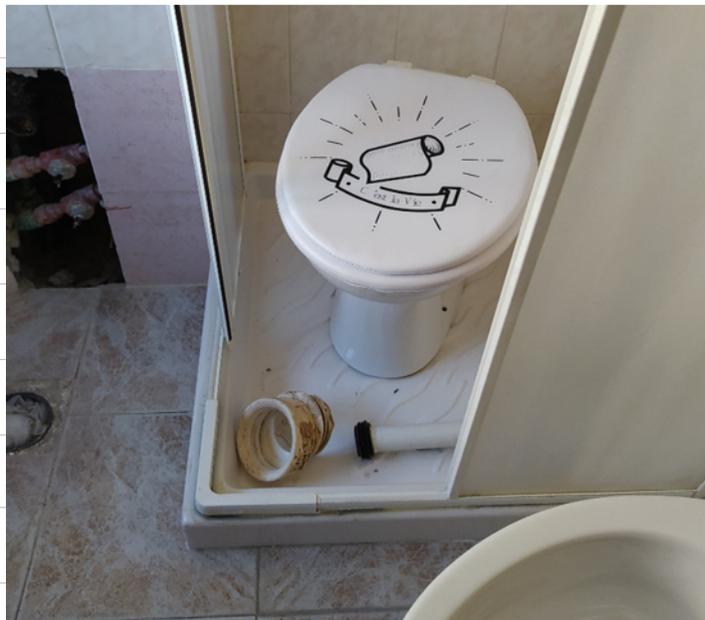
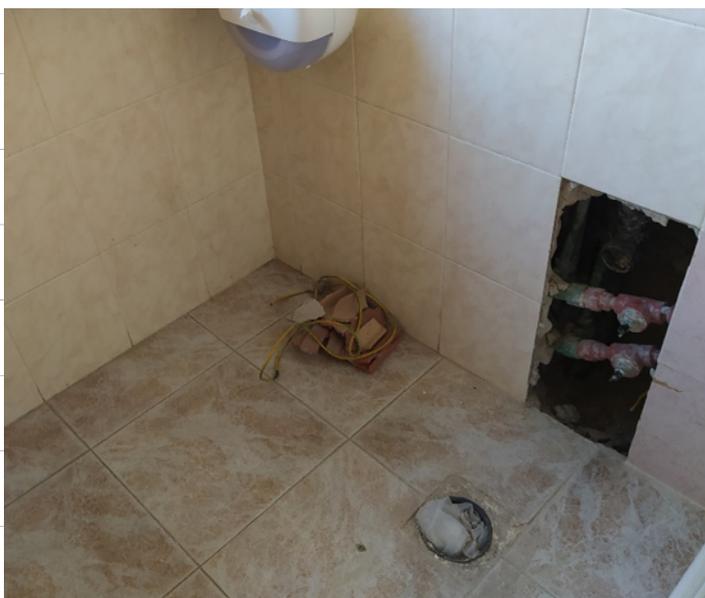
Nella stanza n. 12, il water è stato smontato e risultano divelte delle piastrelle per dei lavori mai completati.

Lavori incompleti nella stanza n. 12

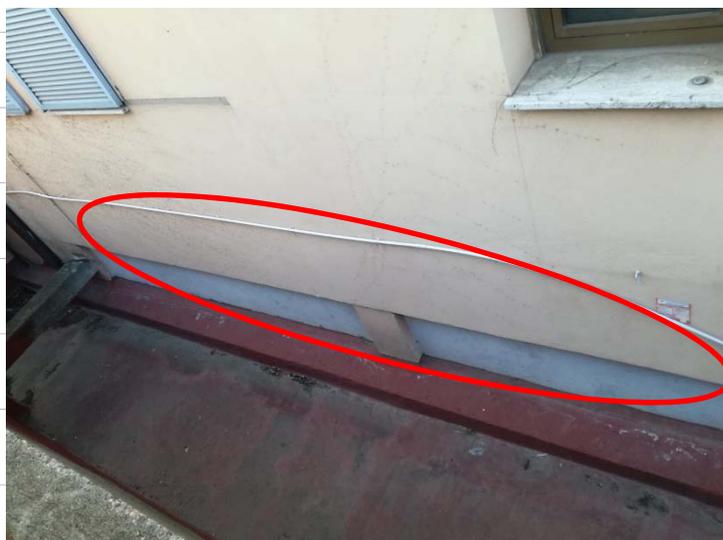
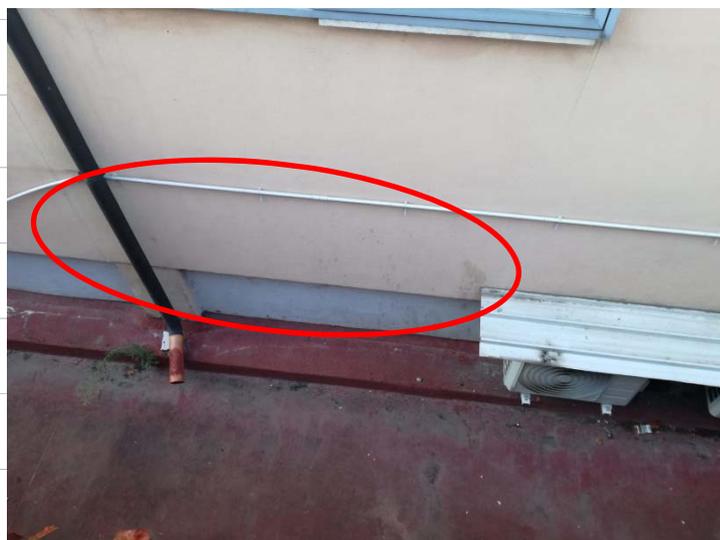
Inoltre, è stata riscontrata la chiusura di alcune finestre al piano interrato che sono state murate.

Finestre murate

Dalla documentazione esaminata non risulta che sia stato rilasciato, dalle autorità competenti, nessun permesso per i lavori di chiusura del garage con una serranda, della muratura di alcune finestre e dell'aggiunta all'ingresso.

Queste opere aggiuntive sono, quindi, sono da considerarsi abusive da risanare o da eliminare.

Il costo della rimozione delle opere si aggira su € 7.000,00.

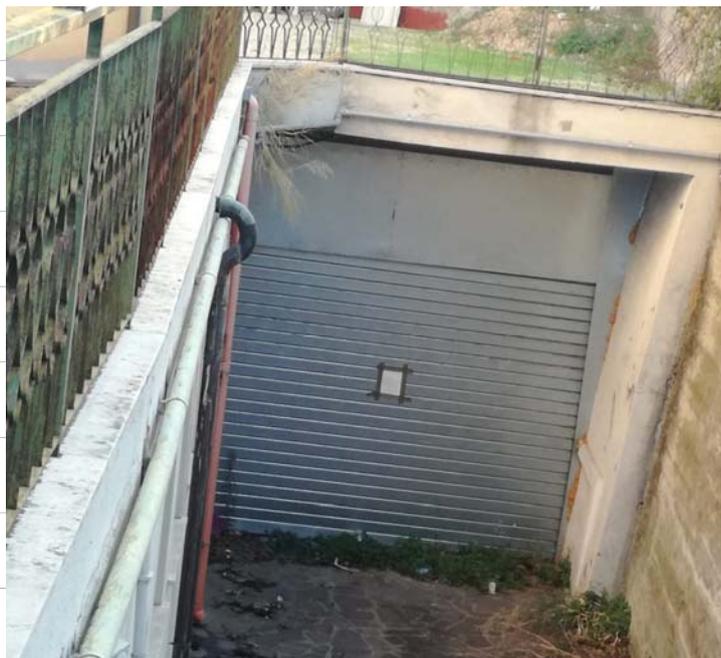
Altra difformità riscontrata rispetto al precedente sopralluogo è l'installazione di una serranda a chiusura del garage.

Garage chiuso con serranda

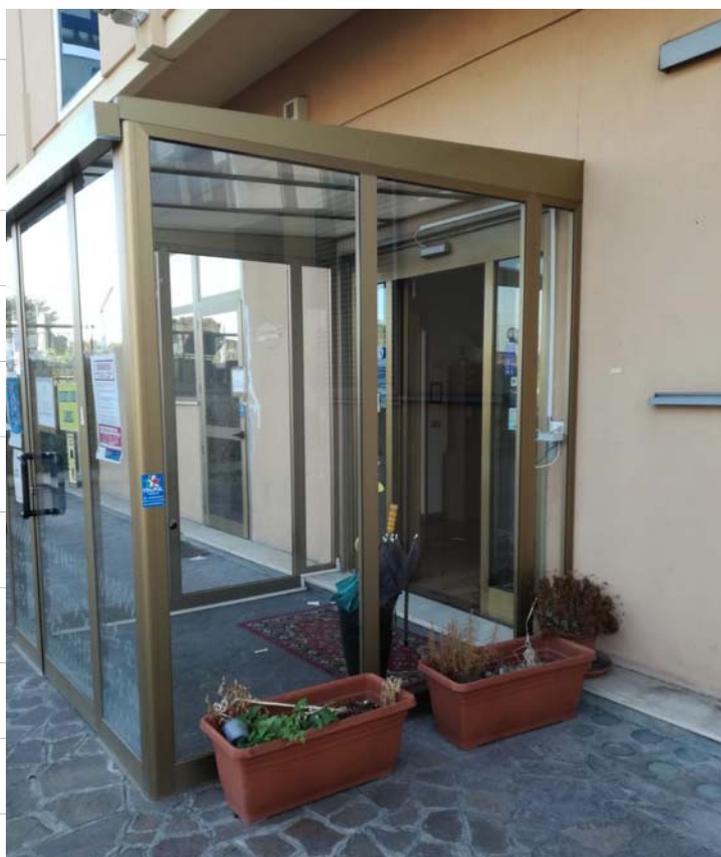
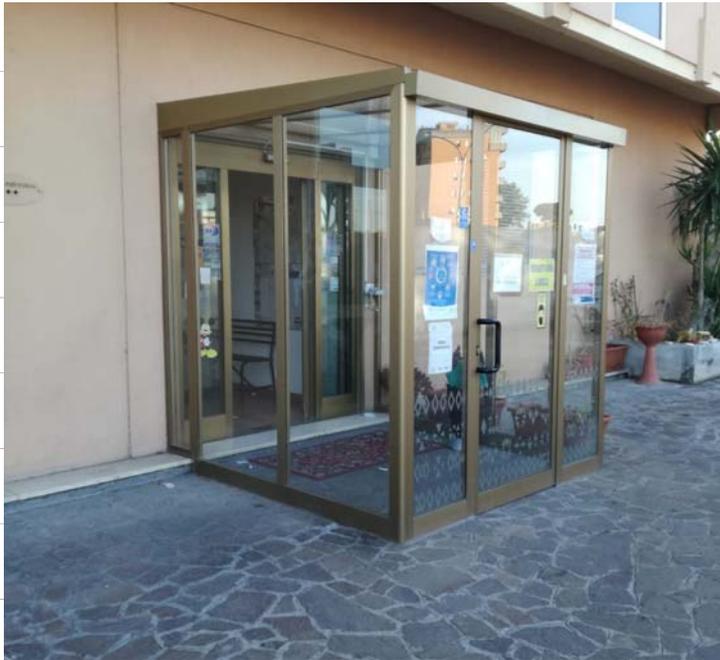
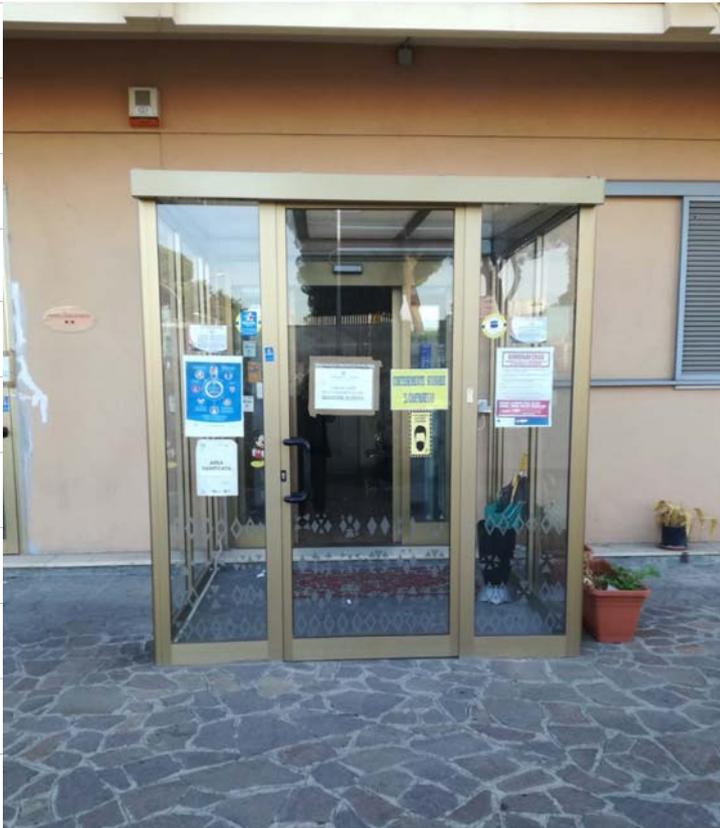
Infine, risulta, all'ingresso dell'albergo, è stata costruita un'aggiunta fatta pannelli di vetro.

Aggiunta all'ingresso con pannelli di vetro
