**Oggetto – CONDOMINIO “STELLA” IN VIA CROCIFISSA DI ROSA N° 62 A BRESCIA.
VERIFICA VISIVA DELLE GRIGLIE SOPRA LE BOCCHE DI LUPO ATTORNO
AL FABBRICATO.**

A seguito del sopralluogo eseguito in data 12 gennaio 2021 presso il condominio in oggetto, si precisa quanto segue.

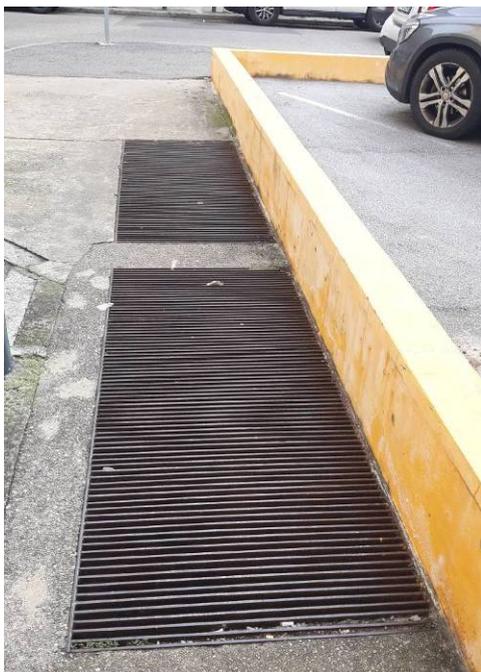
Lungo il perimetro del condominio sono presenti numerose bocche di lupo con soprastanti griglie metalliche di aerazione, forse ancora quelle originarie. Queste griglie sono tutte simili fra loro, con una serie di barre parallele e un sottostante elemento di distribuzione trasversale (fotografie 1 e 2). Fanno eccezione le griglie poste di fronte all'ingresso del supermercato, che risultano rinforzate da una serie di elementi trasversali (fotografie 3 e 4), dovendo sostenere il peso dei mezzi che ivi stazionano per le operazioni di carico e scarico della merce.

Fotografia 1 – Due griglie su via G. Galilei

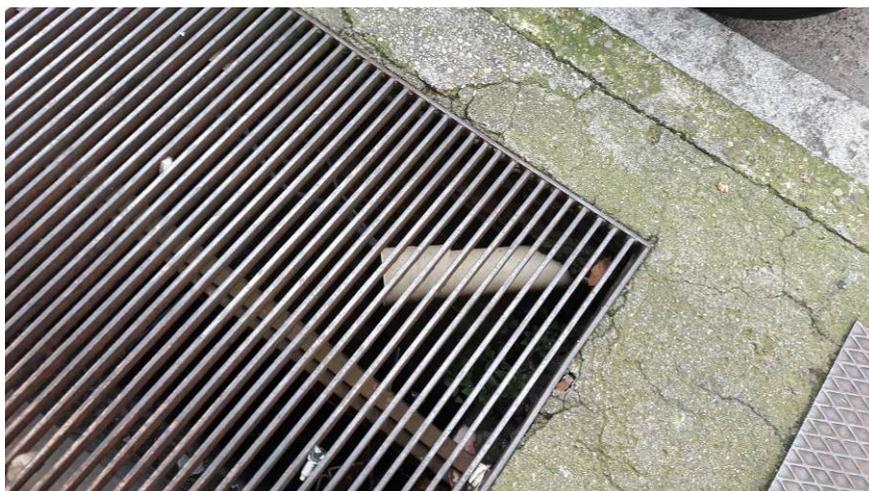
Fotografia 2 – Le griglie hanno generalmente un elemento di rinforzo centrale

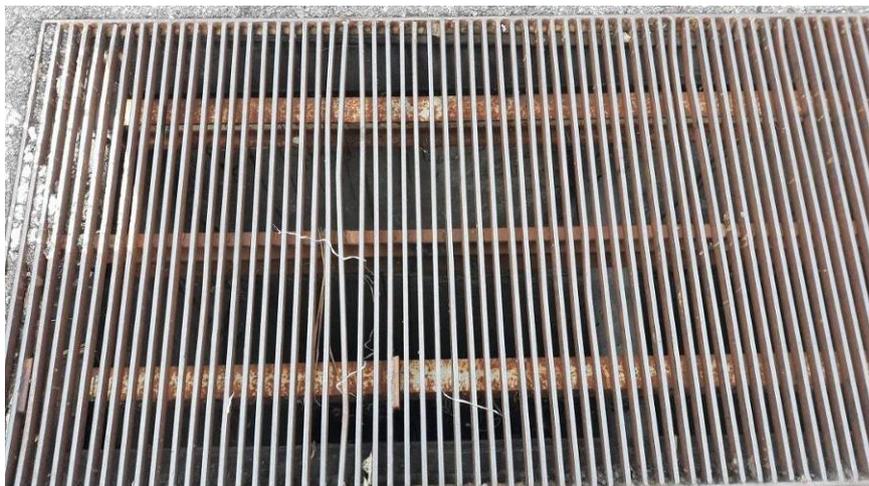
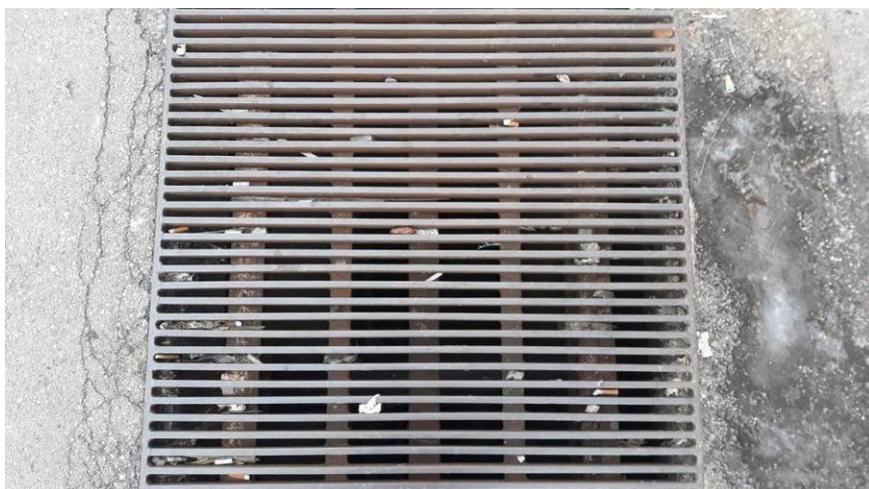
Fotografie 3,4 – Le griglie di fronte all'ingresso del supermercato sono rinforzate con diversi elementi trasversali

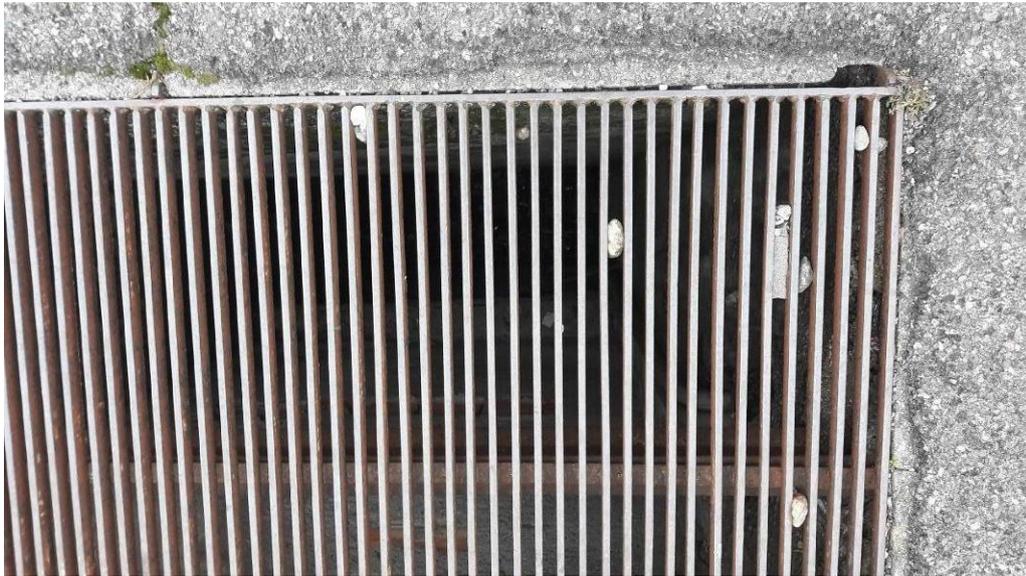
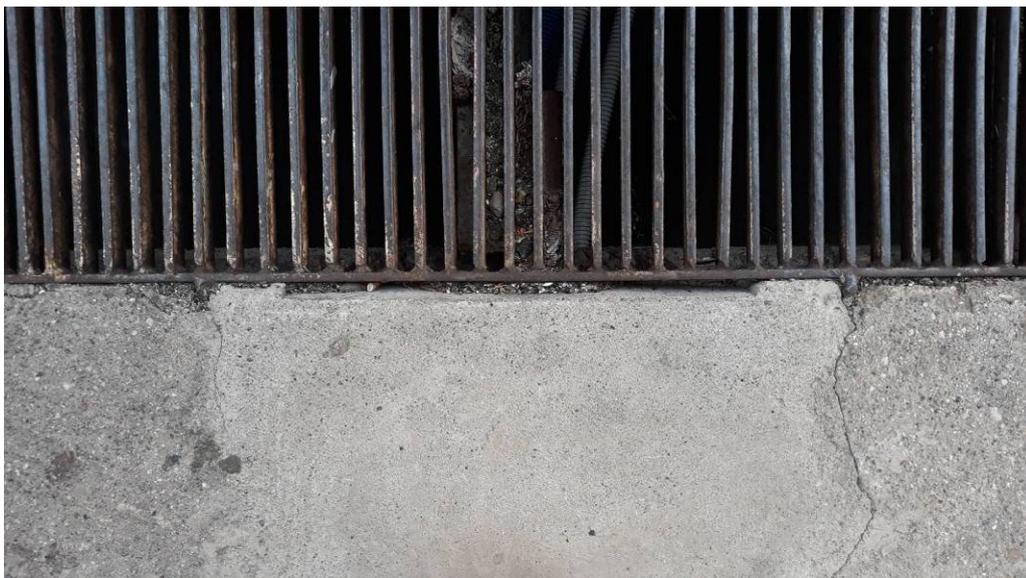
Da una semplice verifica visiva, le griglie appaiono generalmente in condizioni accettabili, pur mostrando i segni del tempo e alcuni difetti puntuali (barre piegate o localmente deteriorate). Merita invece un approfondimento la questione dell'appoggio delle griglie sul perimetro, in quanto in alcuni punti il bordo in cemento risulta eroso e le griglie appoggiano solo attraverso le piccole zanche presenti lungo il perimetro. In aggiunta, è stato rilevato il cattivo stato di alcune travi in calcestruzzo a sostegno delle griglie, in quanto il copriferro risulta distaccato e le barre di armature corrose.

Fotografie 5,6 – Alcune griglie poggiano sulla struttura di contorno solo attraverso le piccole zanche presenti lungo il perimetro

Secondo il sottoscritto, è opportuno identificare le griglie il cui appoggio non appare sicuro e rinforzarle con idonee putrelle poste al di sotto delle griglie stesse, in adiacenza ai lati “deboli”. Il lavoro può essere eseguito in maniera relativamente agevole da sopra, dopo aver rimosso la griglia.

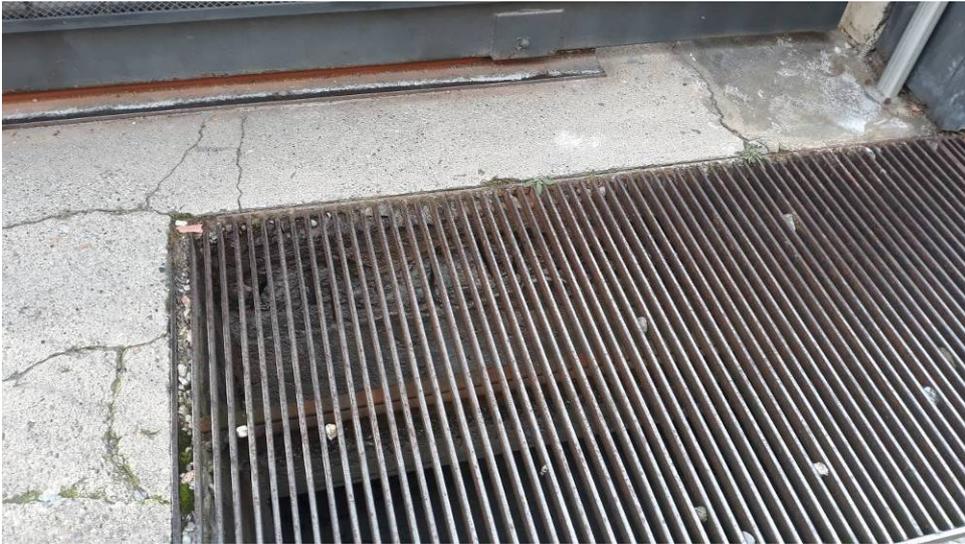
Fotografia 7 – In alcuni casi le travi in calcestruzzo armato a sostegno delle griglie sono deteriorate, con le barre di armatura scoperte e corrose

Si consiglia inoltre di risanare le travi in calcestruzzo deteriorate, in quanto la progressiva corrosione delle barre può a lungo andare generare di problematiche di carattere strutturale. Il ciclo che tipicamente si segue in queste situazioni è composto dalle seguenti fasi:

- 1) asportazione meccanica di tutte le parti in fase di distacco;
- 2) pulizia accurata dei supporti;
- 3) eliminazione tramite spazzolatura della ruggine sulle barre di armatura affioranti;
- 4) applicazione sulle barre di armatura di un idoneo prodotto passivante;
- 5) ricostruzione delle parti di calcestruzzo mancanti (previa bagnatura delle superfici) con malta tixotropica fibrorinforzata;
- 6) rasatura delle zone ricostruite;
- 7) applicazione, sui supporti perfettamente asciutti, di una finitura protettiva anticarbonatazione, previa applicazione di un idoneo fissativo.

Dovendo essere effettuate da sotto, queste lavorazioni necessitano di ponteggi o trabattelli.
