**Tribunale civile di Ancona-Procudura Fallimentare
176/14
IMMOBILI DI VIA MONTELATIERE 28
A SAN MARCELLO (AN)
PROPRIETA' [REDACTED]
RELAZIONE TECNICA DI STIMA**

RELAZIONE TECNICA DI STIMA

OGGETTO DI STIMA, UBICAZIONE E DATI CATASTALI

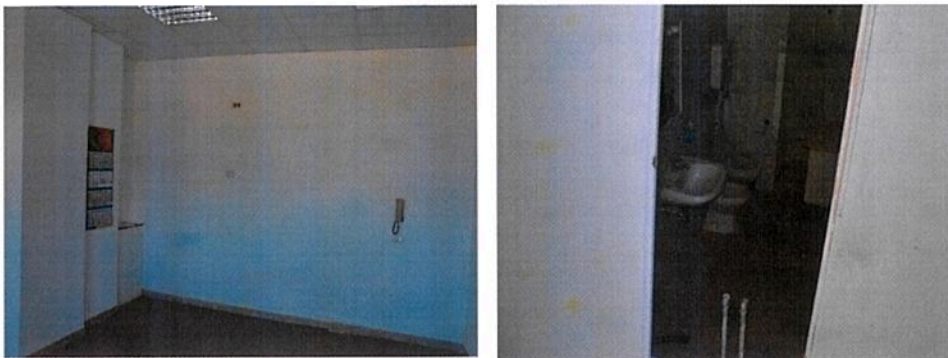
L'accesso al bagno del piano terreno : la chiusura a sx e l'attuale apertura

- al primo terra l'apertura che consente l'accesso al bagno spostata rispetto al progetto sul vano scala; parete dell'intera superficie in vece della balaustra descritta nel progetto;

Quanto alle altre situazioni descritte nel reparto uffici le modifiche riscontrate nell'assetto distributivo sono anch'esse sanabili con provvedimento in sanatoria e relativa verifica statica della porzione del collegamento che attraversando il vano scala al primo piano, mette in comunicazione diretta gli uffici con l'area sottopalco retrostante.

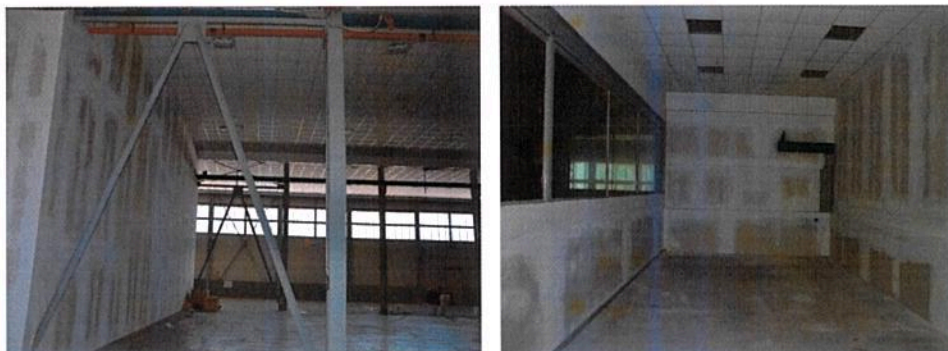
- nell'area soppalco e in quella sottostante al piano terra la chiusura perimetrale con una parete che circonda uno spazio chiuso in vece della completa comunicazione con l'ambiente limitrofo descritta in progetto.

La chiusura del soppalco da due diverse vedute

Per quanto riguarda la realizzazione del soppalco questa dovrebbe essere regolarizzata mediante rimozione delle pareti perimetrali in cartongesso e ripristino della

balastra originariamente prevista. Con intervento analogo si potrebbe procedere a livello sottostante sebbene possa essere praticabile anche un provvedimento in sanatoria specie se correlato ad un cambio di destinazione d'uso (probabilmente a deposito o magazzino in quanto la chiusura con le pareti preclude le possibilità di illuminazione e ventilazione naturali altrimenti garantite).

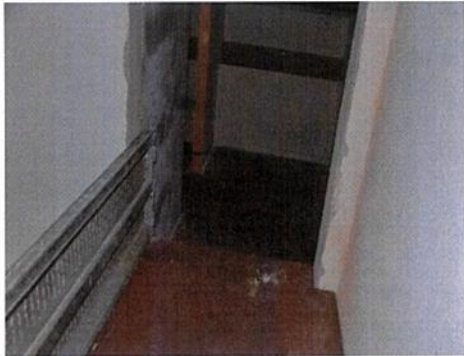
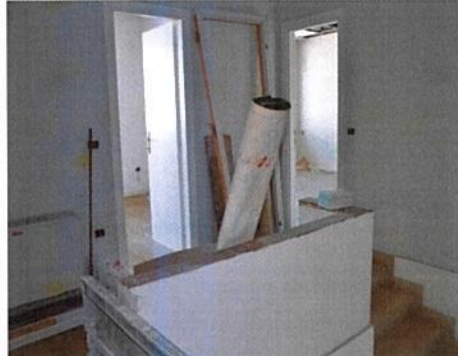
-nell'area uffici al primo piano il varco di collegamento con l'area soppalco è stato realizzato in posizione arretrata

rispetto al bagno; la circostanza, apparentemente ininfluenza,

Il passaggio dagli uffici all'area soppalco da due diverse angolazioni

di fatto invece comporta la realizzazione di una passerella pedonale sopra al vano scale uffici, che oltre non essere riportata negli elaborati depositati in Comune richiederebbe verifiche strutturali non rinvenute.

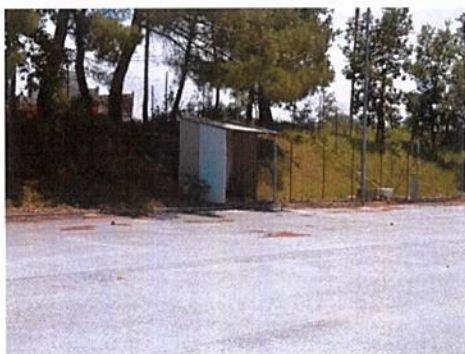
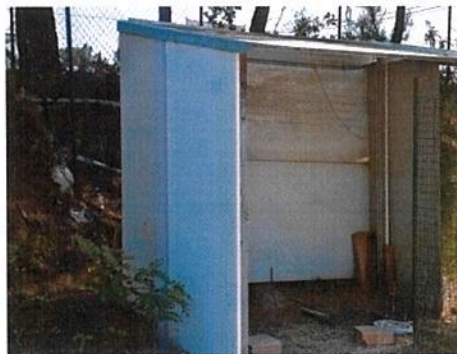
- la piccola tettoia, delimitata su due lati, a ridosso del lato sud del piazzale; tuttavia le dimensioni limitate, la precarietà della struttura o meglio la sua facile rimozione, anche per semplice smontaggio dei pannelli sandwich in lamiera con poliuretano interposto, non determinano situazioni significative ai fini urbanistici (sebbene sia comunque opportuna la sua rimozione).

La piccola copertura non autorizzata presente sul piazzale

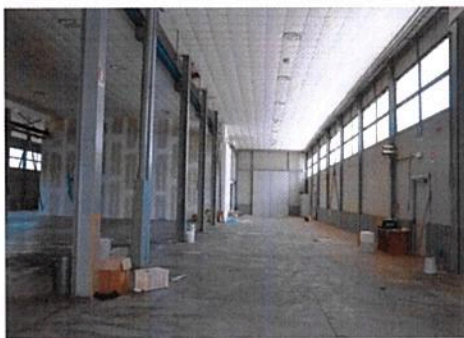
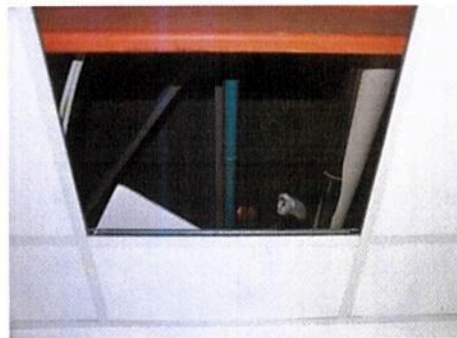
Nel fabbricato è presente un manto **di copertura in lastre di fibro cemento tipo eternit** che da quanto emerso in sede di accesso agli atti risulta essere stato incapsulato alla fine degli anni 90. Se l'intervento ha temporaneamente risolto in linea generale il problema delle fibre aerodisperse, rimangono comunque i problemi legati alla permanenza nel fabbricato del materiale contenente amianto e la conseguente necessità di mantenere un *programma di controllo e manutenzione* mirato alla verifica sull'efficacia dell'incapsulamento, che può col tempo alterarsi o danneggiarsi, obbligando a reiterare il trattamento.

Il confinamento interno del manto in fibrocemento

Altro inconveniente è legato alla maggiore complessità di una successiva eventuale rimozione del materiale di amianto precedentemente incapsulato, per la difficoltà di bagnatura conseguente all'effetto impermeabilizzante del trattamento attuato.

Maggiormente complesse potrebbero essere le problematiche della copertura in cemento-amianto. Non si sono evidenziate situazioni di pregiudizio nella tenuta agli agenti atmosferici, in sede di sopralluogo, e il manto di copertura sembra essere stato bene incapsulato all'estradosso e confinato all'intradosso. Necessaria comunque un'opera di monitoraggio ed un programma di

manutenzione adeguati al fine anche di ottemperare alla normativa vigente. (c.a. € 500,00/anno)

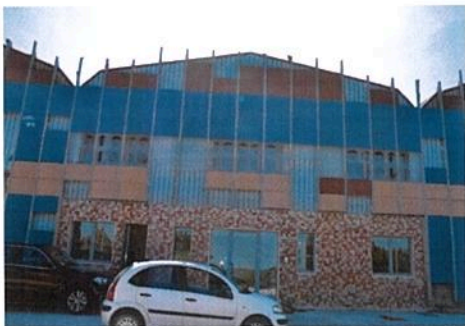
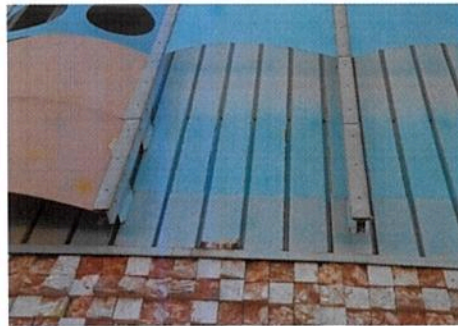
La situazione del rivestimento delle facciate e il particolare di ancoraggio

Nel caso di specie le contropareti di rivestimento delle facciate non sembrano aver tenuto in giusto conto degli effetti dinamici anche nella resistenza a fatica del rivestimento nei punti di fissaggio, dove sono emerse le criticità più evidenti.

Numerosi pannelli risultano divelti e molti altri sono in situazioni precarie. La circostanza fa supporre la mancanza di un adeguata valutazione sia in termini progettuali che qualitativi delle componenti di rivestimento adottate. L'esposizione agli agenti atmosferici non può che pregiudicare ulteriormente le caratteristiche meccaniche delle componenti del rivestimento il che può comportare non pochi pericoli per chi si trova a transitare nei paraggi.

costituisce un pericolo in caso di eventi meteo avversi. L'ancoraggio delle pannellature appare improvvisato e inefficace e consente occasionalmente il distacco improvviso delle specchiature di rivestimento con conseguente rischio per l'incolumità di dovesse trovarsi nei paraggi.

In tale situazione sarebbe opportuno provvedere ad un

progetto di adeguamento e risanamento dell'intero sistema di rivestimento o in alternativa alla completa rimozione e ripristino delle situazioni originarie.

Diverse le spese nel caso in cui si volesse provvedere alla rimozione delle contropareti di rivestimento esterno che complessivamente si estendono per c.a. 700 mq: tra opere provvisoria, manodopera e smaltimento materiali è difficile ipotizzare un importo inferiore agli € 25.000,00.
