# VALUTAZIONE COMMERCIALE DEI BENI MOBILI

## TRIBUNALE DI SPOLETO

### LIQUIDAZIONE DEL PATRIMONIO

**R.G. 7/2021**

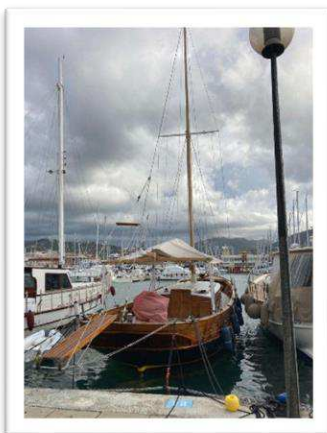
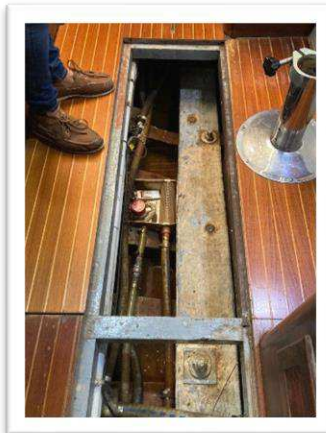
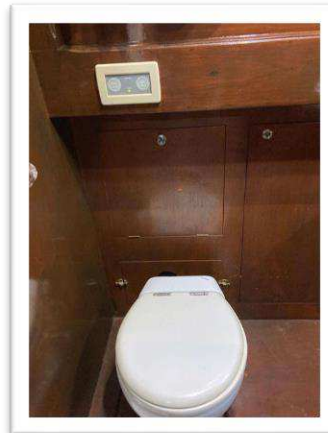
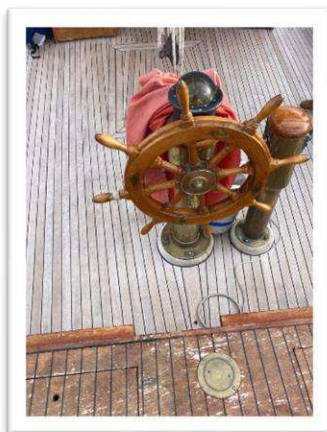
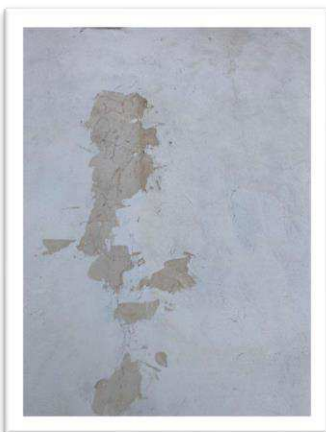
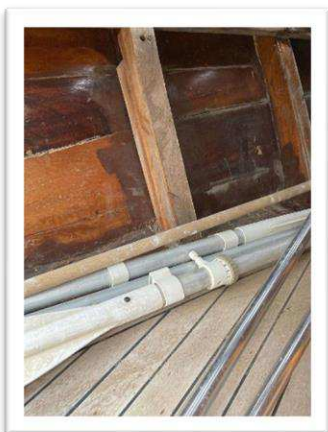
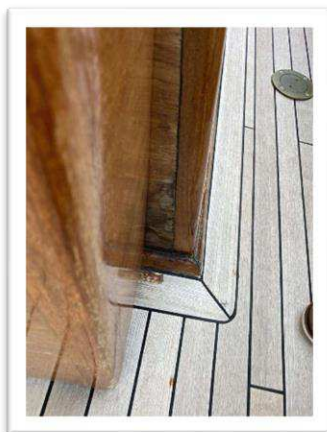
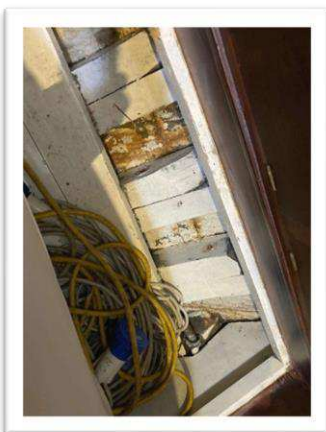
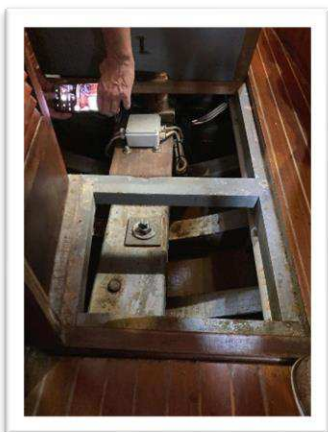
**FOTOGRAFIE CAMPIONE – IMBARCAZIONE KING KONG**

- **STATO DELL' IMBARCAZIONE:** la barca si presenta in condizioni estetiche accettabili:
    - coperta:
      - teak coperta in discrete condizioni (rifacimento effettuato negli ultimi anni)

- legni coperta e opera morta in parte ammalorati e con punti in fase di marcescenza: necessità di intervento e sostituzione di alcune tavole e supporti

- murate esterne in discrete condizioni (comunque da prevedere una riverniciatura)
    - armo: albero e boma da revisionare e verniciare, winch da revisionare, sartame da sostituire, vele da rifare

- opera viva: non visionata. Ad ogni modo si evidenziano evidenti infiltrazioni da opera viva che pregiudicano la sicurezza di navigazione e che rendono necessari interventi di calafataggio generalizzato e sostituzione tavole

- generatore: di recente installazione: messa in moto difficoltosa, revisione necessaria sia in funzionamento meccanico che di produzione 220V
    - elettronica di navigazione: non riscontrata

- opera viva + opera morta: circa euro 20.000 (comprensivi di calafataggio completo opera viva, sostituzione legni, verifica e riparazione tuga, alaggio e varo)
  - armo: circa euro 10.000,00 (comprensivi di disalbero-rialbero, manutenzione albero, manutenzione boma, manutenzione winch, nuovo sartame, nuove vele, nuove drizze-scotte...)
  - impianto elettrico: circa euro 2.000,00 (revisione, cablaggio, caricabatterie, batterie...)
  - manutenzione motore: circa euro 500,00 (controllo e tagliando)
  - manutenzione generatore: circa euro 500,00
  - elettronica di navigazione: circa euro 2.000,00
- totale: 35.000,00  
valori al netto di iva

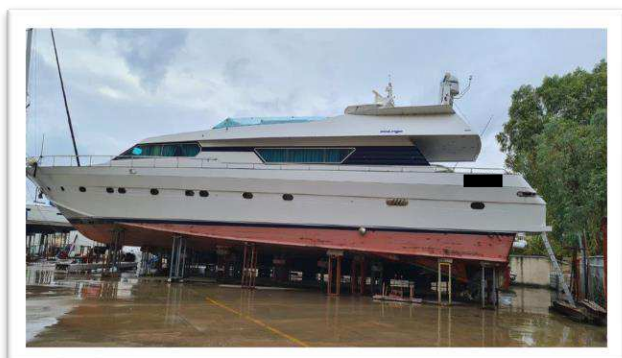
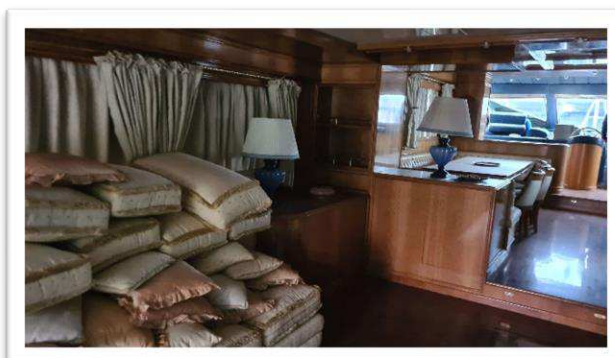
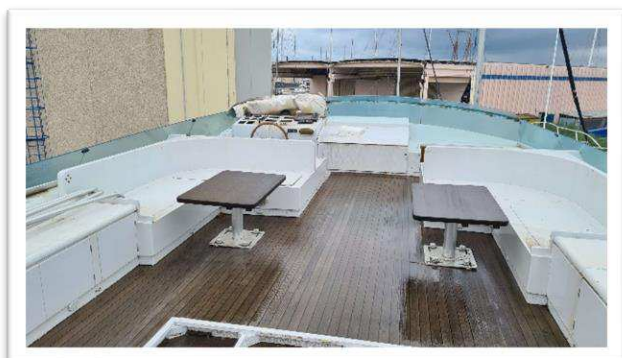
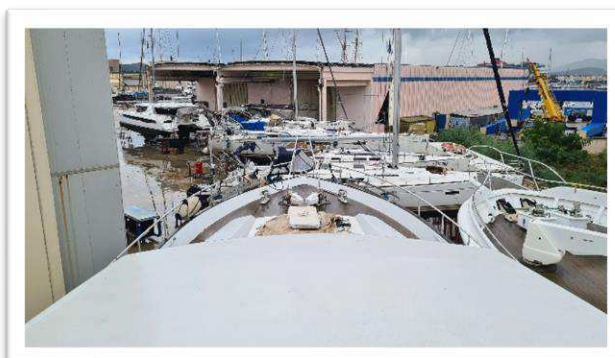
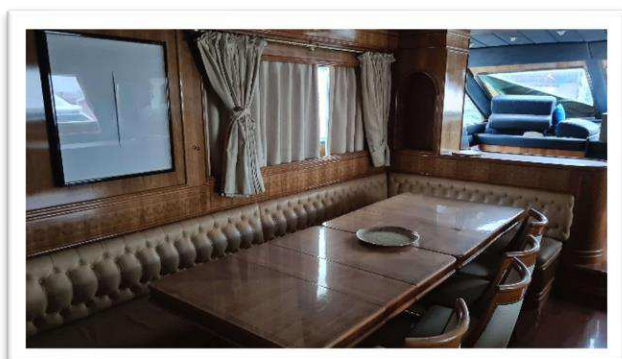
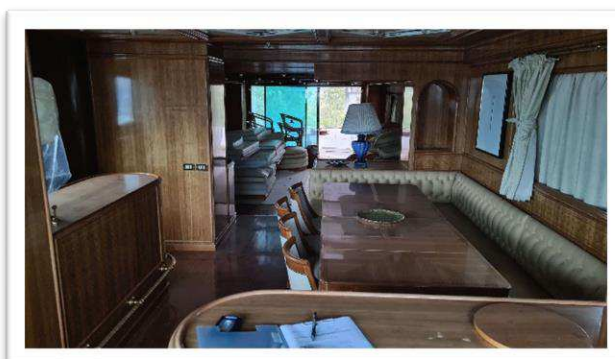
**FOTOGRAFIE CAMPIONE – NAVE ALALUNGA 27**

- **STATO DELLA NAVE:** la barca, in legno, risulta, come comunicatoci dal responsabile del cantiere ove rimessata, a terra da 7-8 anni. Questo aspetto non giova alla corretta manutenzione e conservazione dello scafo in legno. La barca ha subito un incidente che ha comportato (così come riferito dal personale del cantiere di stazionamento) un semi affondamento le cui conseguenze si sono limitate all'allagamento della zona poppiera (sala macchine) a causa del distaccamento di un flap. Effettuata una riparazione dello specchio di poppa sotto la plancetta.

- carena: la barca, come detto sopra, mostra una riparazione dello specchio di poppa resosi necessario a causa di una falla causata dalla perdita di un flap. Il resto dell'opera viva appare in condizioni generalmente sufficienti come riportato dalla perizia allegata. Le condizioni di perizia (giornata piovosa) e il lungo rimessaggio a terra inficiano gli esiti dei controlli.

- opera morta: condizioni generali sufficienti. Visionate crepe su murata sx causa probabilmente dell'esposizione.
  - ponte e fly: condizioni discrete del rivestimento in teak. Verniciatura tutto sommato sufficiente. Fly ampio e piuttosto strutturato con prendisole centrale e gruetta per sbarco tender.

- strumentazione: in gran parte ammalorata o vetusta. Parte della strumentazione è stata rimossa. Mancante strumentazione motori.
  - sala macchine e motori: la sala macchine ha subito la peggiore sorte con allagamento dovuto al semi affondamento. Motori in parte smontati e presentanti molta ruggine sui componenti visibili. Parte dei motori è smontato e rimessato in capannone: non possibile il censimento dei pezzi smontati. Motori probabilmente da sostituire: eventualmente valutabile una ampia revisione degli esistenti. Sala macchine esposta alle intemperie in quanto presente apertura in specchio di poppa (passerella idraulica). Sala macchine molto sporca e disordinata: da rivedere completamente.

- opera viva + opera morta: controllo, ripristino ed eventuale resinatura opera viva e verniciatura opera morta
  - sala macchine: ripristino totale impianti tecnici, motori, trasmissioni, eliche, impianti di sicurezza, verniciatura sala macchine, ricablaggio, pompe. Rifacimento strumentazione motori

- impianti: controllo generale impianto elettrico e idraulico con conseguente riammodernamento e riefficientamento di impianto elettrico 12 - 24 e 220, impianti di scarico, prese a mare, A/C, generatori, passerella idraulica, sistema di gestione acqua dolce, grigia e nera. Controllo e ripristino winch, gruetta fly. Passerelle idraulica smontata, probabile necessità di sostituzione.

- elettronica di navigazione: ripristino e ammodernamento di tutta la strumentazione di navigazione
  - interni: controllo e riparazione infiltrazioni e legni ammalorati

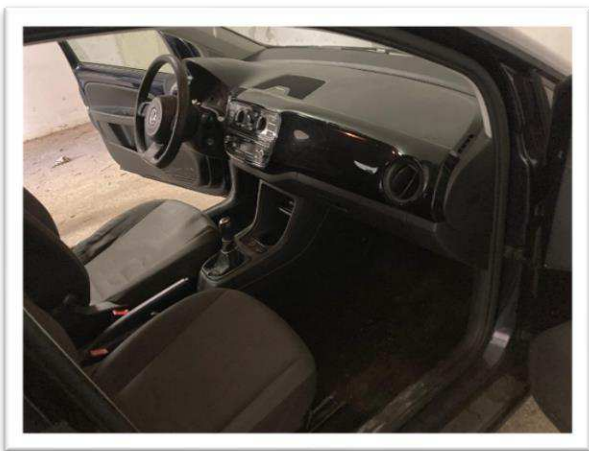
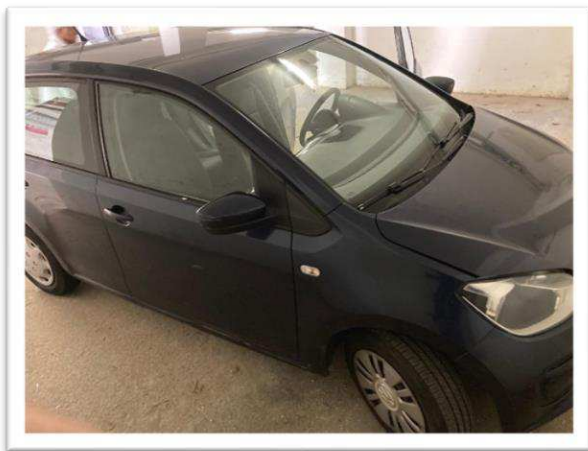
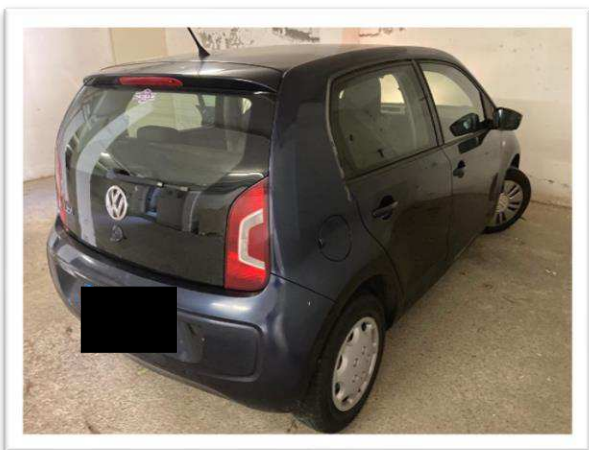
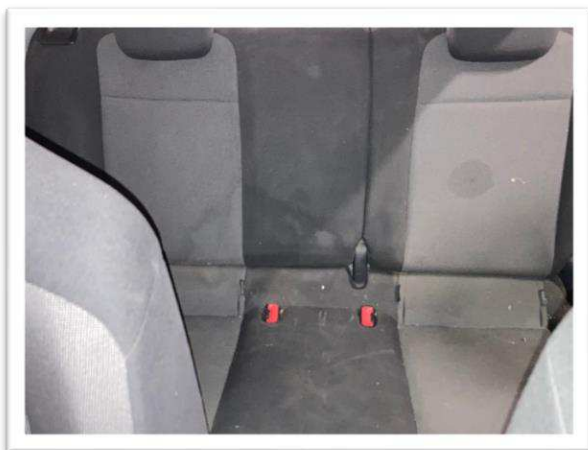
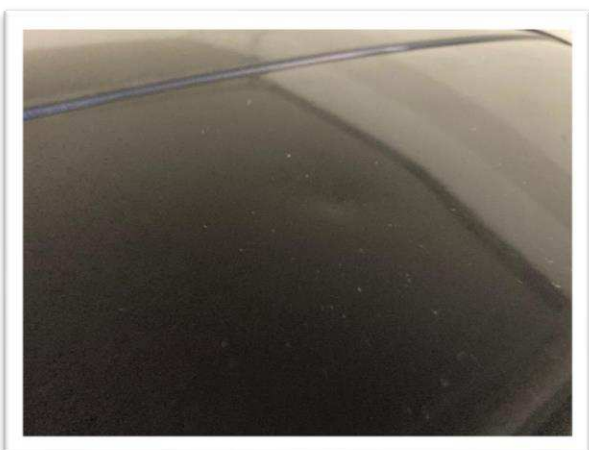
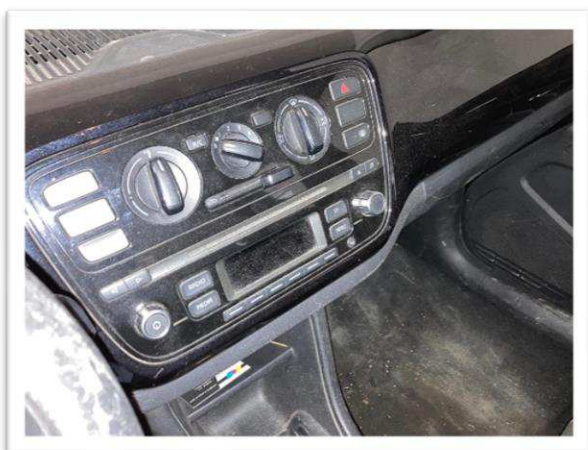
**FOTOGRAFIE CAMPIONE – AUTOVETTURA VOLKSWAGEN UP**

L'anno di Immatricolazione è il 2013. La vettura si presenta in discrete condizioni, anche se presenta danni principalmente sul tetto, probabilmente dovuti a grandinata, vari graffi sulla carrozzeria, interni sporchi e/o macchiati. Il sedile lato guida risulta essere rovinato nella zona della seduta. La percorrenza rilevata è di 226.743 km.; Dalle guide ufficiali, la percorrenza media sarebbe di 95.000 km., quindi, in questo specifico caso, la vettura ha percorso oltre il doppio dei km.
