**PERIZIA ESTIMATIVA DEI BENI IMMOBILI**

## **Fallimento --- OMISSIS --- (Ditta Individuale)** **[ R.F. n° 201/2019 ]**

**== OPIFICIO IN ZEVIO (VR) ==**

### **OGGETTO : RELAZIONE DI CONSULENZA TECNICA**

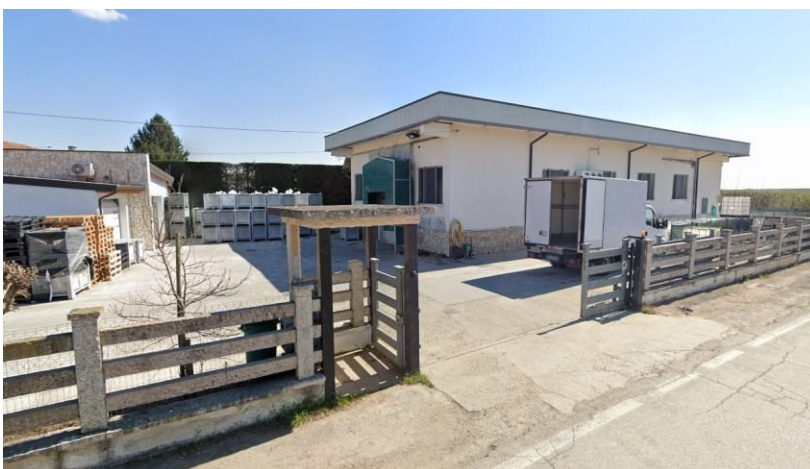
Laboratorio (a dx)

Magazzino (a sx)

visti dall' ingresso da  
Via Riccadonna

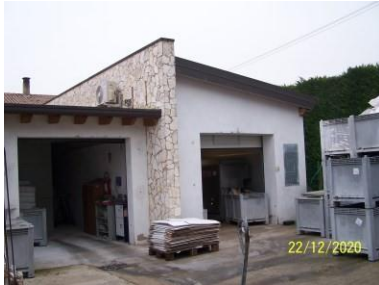
La costruzione è semplice e si sviluppa interamente al piano terra; essa è realizzata con struttura murale perimetrale e copertura in legno. Dotata di chiusura con portoni, la partizione di destra è accessibile pedonalmente anche da tergo.

Le dimensioni medie di massima sono circa 8,5 m x 8,5 m e con altezze medie diversificate (sx  $h_m \approx 317$  cm ; dx  $h_m \approx 365$  cm). Si vedano le immagini seguenti.

Ingresso ai due magazzini adiacenti

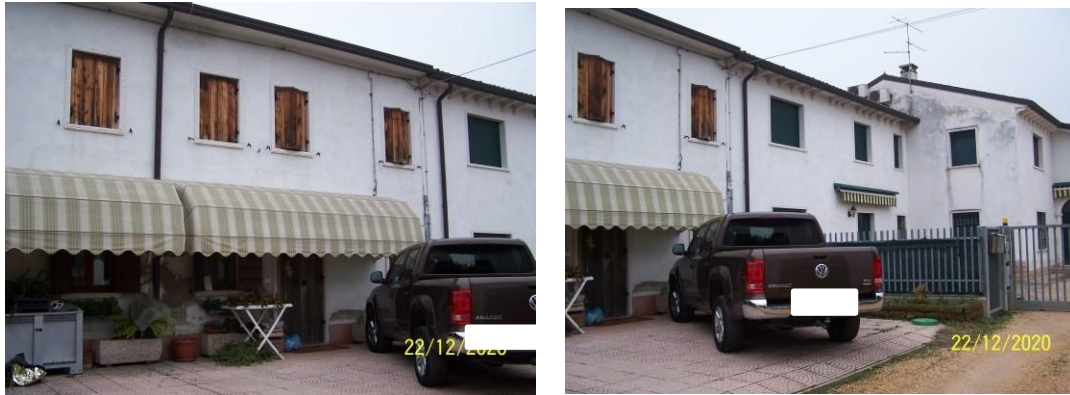
L'edificio si presenta in condizioni manutentive sufficienti, con facciata sud che manifesta scrostamenti di intonaco vicino l'ingresso e con gli oscuri in legno palesemente da riattare (carteggiare e pittare).

*Facciata sud e ingresso dell'abitazione*

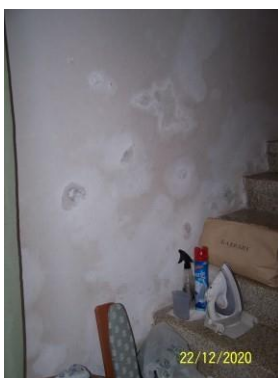
Il muro lato nord, che delimita la scala d'accesso al piano primo, appare internamente con chiazze di infiltrazioni d'acqua pregresse e non attive, ma comunque da riattare.

*Muro e scala*
