TRIBUNALE CIVILE/PENALE DI VERONA

Fallimento N° 122 del 2022 R.F.

Immobile situato nel comune di San Martino Buon Albergo (VR)

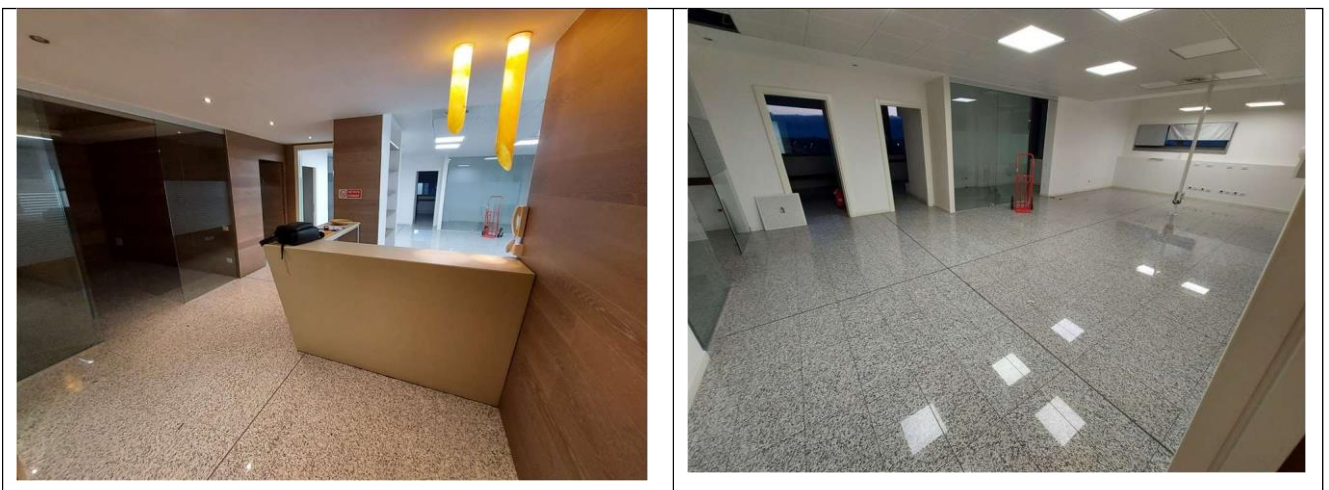
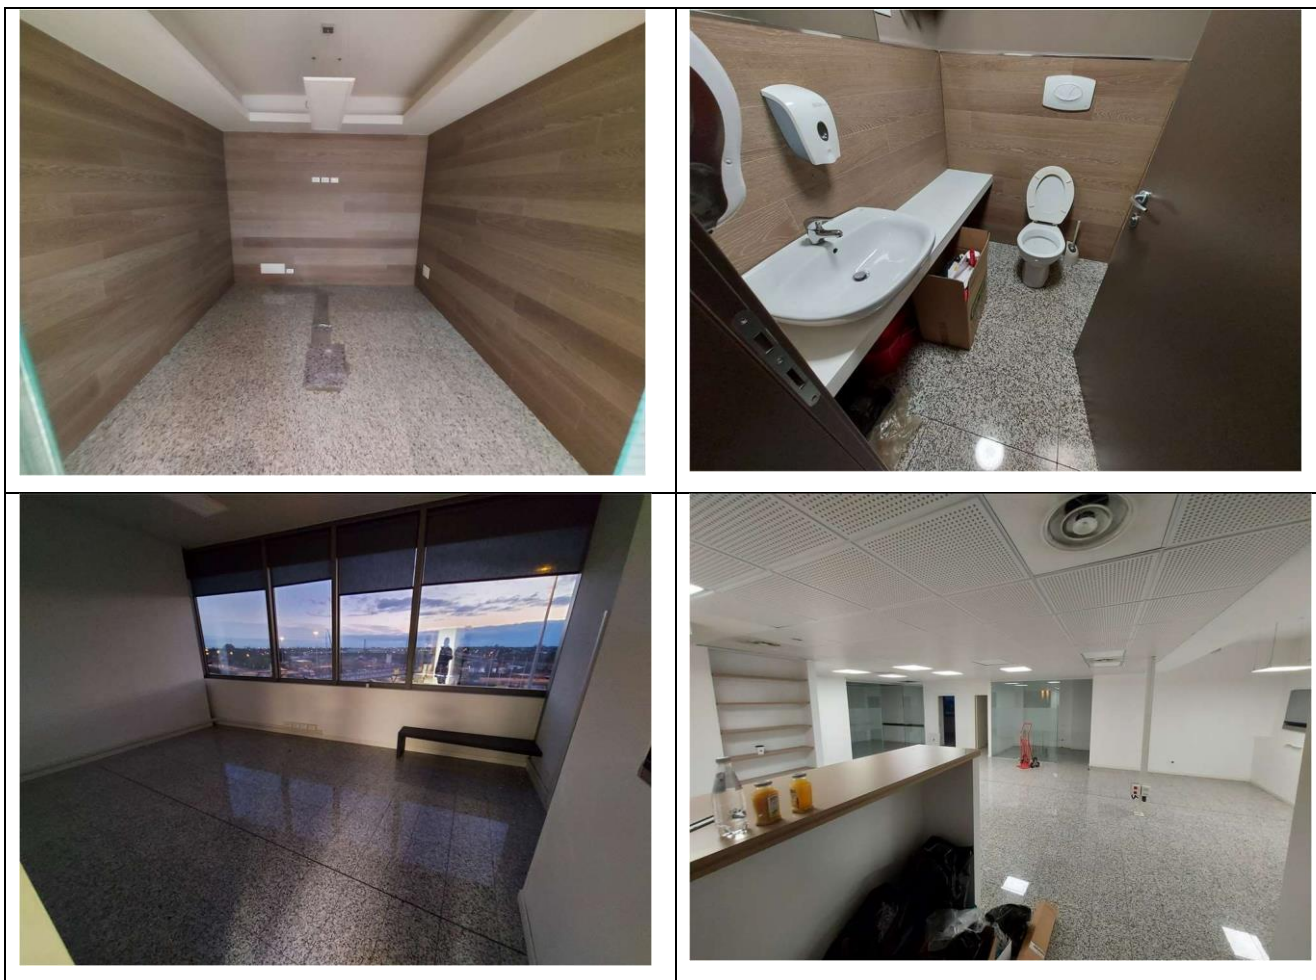
Si riportano di seguito alcune riprese fotografiche effettuate all'interno dell'unità:

Le finiture interne sono di buon livello con pavimentazione in mattonelle di ceramica, muri intonacati a civile, controsoffitto nel quale sono installate le plafoniere a neon e l'impianto di areazione, serramenti e vetrate realizzate con struttura in metallo e vetrocamera.

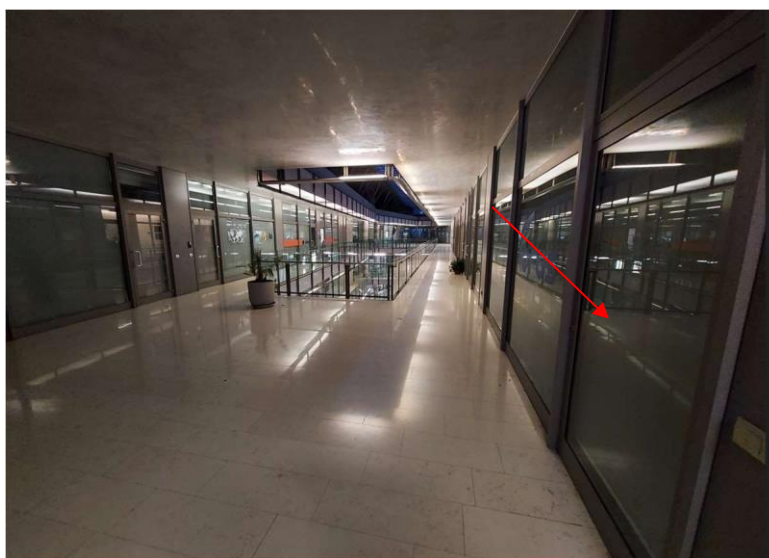
Figura 7: ripresa fotografica della vetrata che affaccia sull'area comune al piano quarto

L'ufficio è dotato di un'ampia vetrata che affaccia sull'area comune di camminamento del piano quarto.
