## **TRIBUNALE ORDINARIO DI GELA SEZIONE FALLIMENTARE**

FALLIMENTO N.6/2020 SENT. N. 6/2020

**OGGETTO: RELAZIONE DI STIMA**

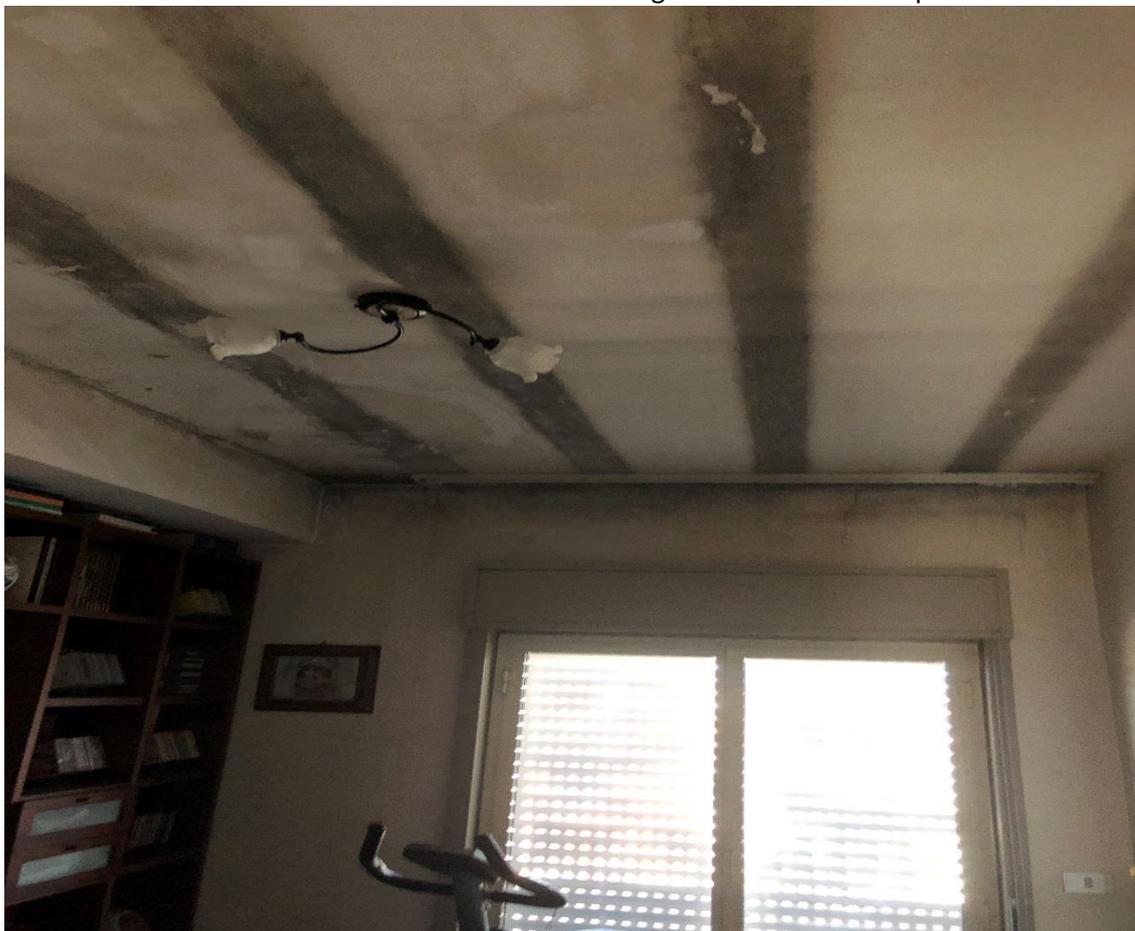
Internamente l'abitazione si presenta in stato di usura e degrado a causa di infiltrazioni provenienti dai piani superiori e alla presenza di muffe la cui proliferazione è stata favorita dalle condense derivanti da continui sbalzi termici tra gli ambienti interni e quelli esterni.

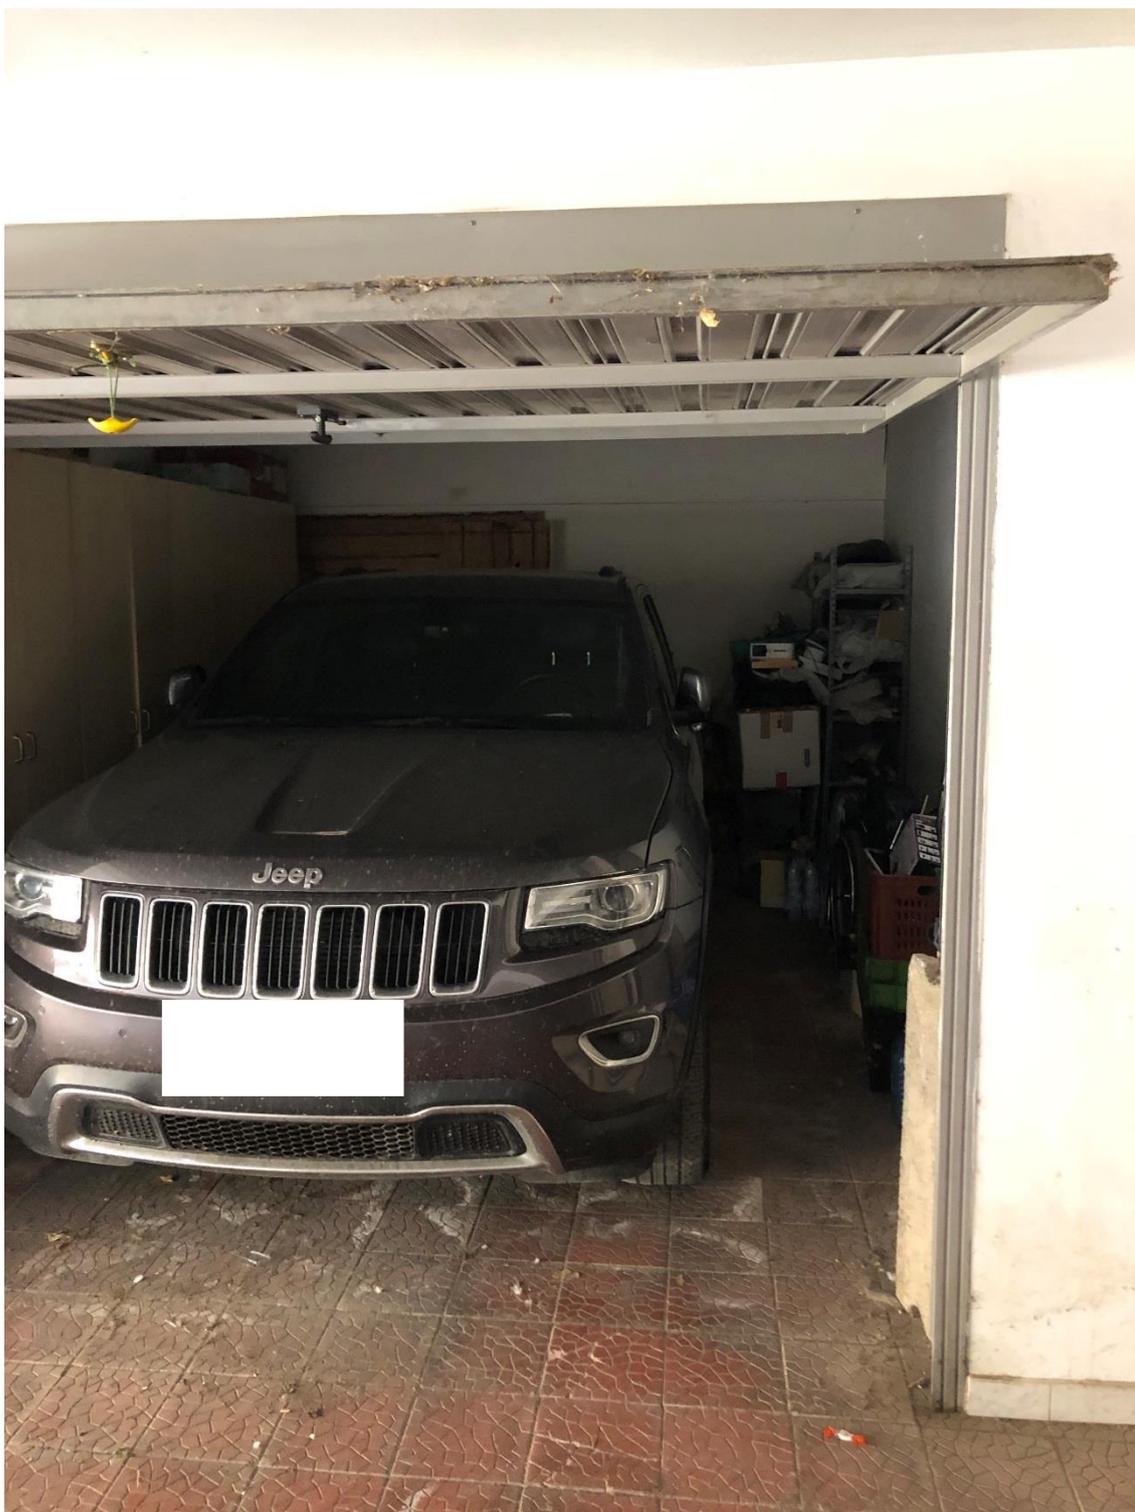
- b) Il box auto si trova al piano semi interrato ha una superficie di circa 20 mq. La pavimentazione è in mattonelle di cemento e le pareti e le volte sono rifinite a gesso. L'accesso al box avviene attraverso un infisso in lamierino con meccanismo basculante manuale nonostante il box sia fornita da energia elettrica utilizzata esclusivamente per l'illuminazione.

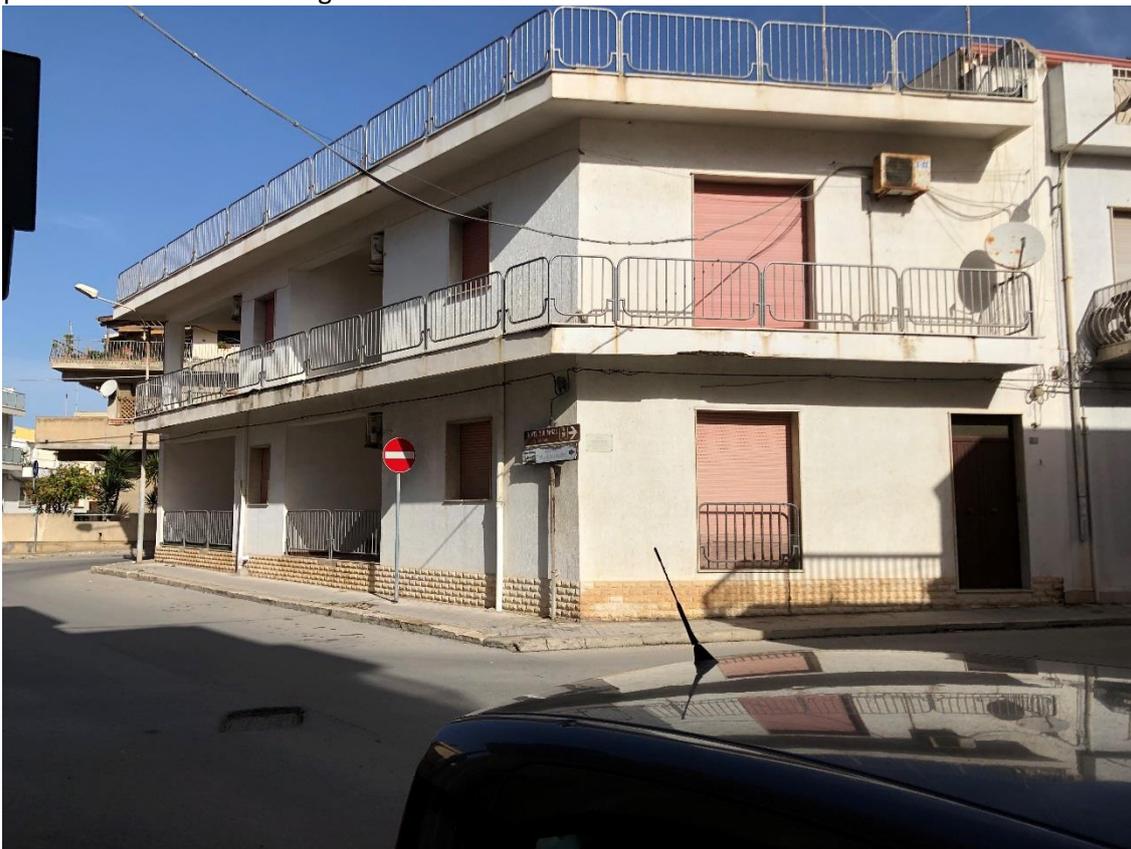
6c) il lastrico solare si spalma su circa 170 mq. oltre a un manufatto di circa 13 mq. utilizzato come ripostiglio. La pavimentazione del lastrico è in mattonelle di cemento e lungo su tutto il perimetro è infissa una ringhiera in ferro verniciato.
