RAPPORTO DI PERIZIA NAUTICA PER UN BATTELO ECOLOGICO "SPAZZAMARE"

Nota Informativa

| Modello | BATTELO ECOLOGICO SPAZZAMARE |

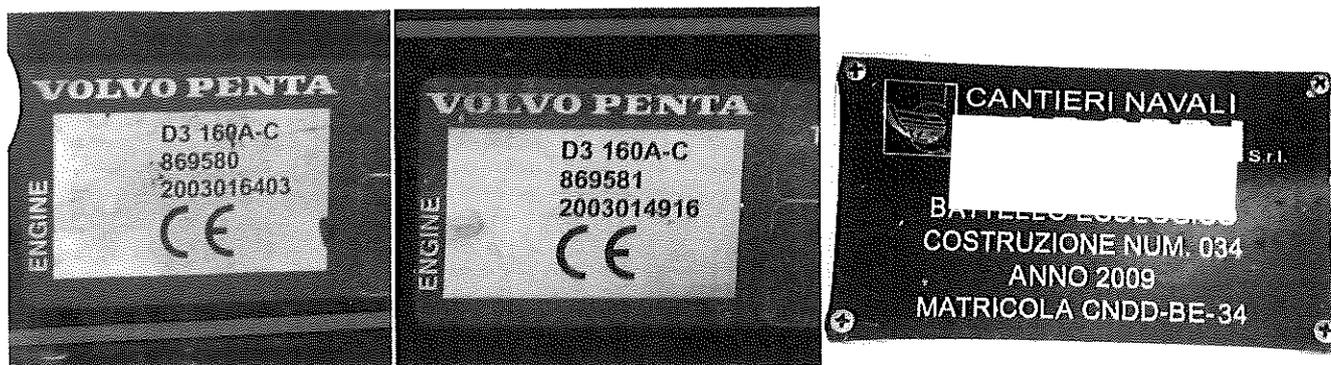
Nel sopralluogo in data 27/01/21, luogo prima identificato ,Il mezzo navale viene identificato in perizia in base a : motori installati ; numero di targa (iscriz. Capitaneria di Porto di Gaeta); e numero di matricola assegnato in costruzione, (seguono foto):

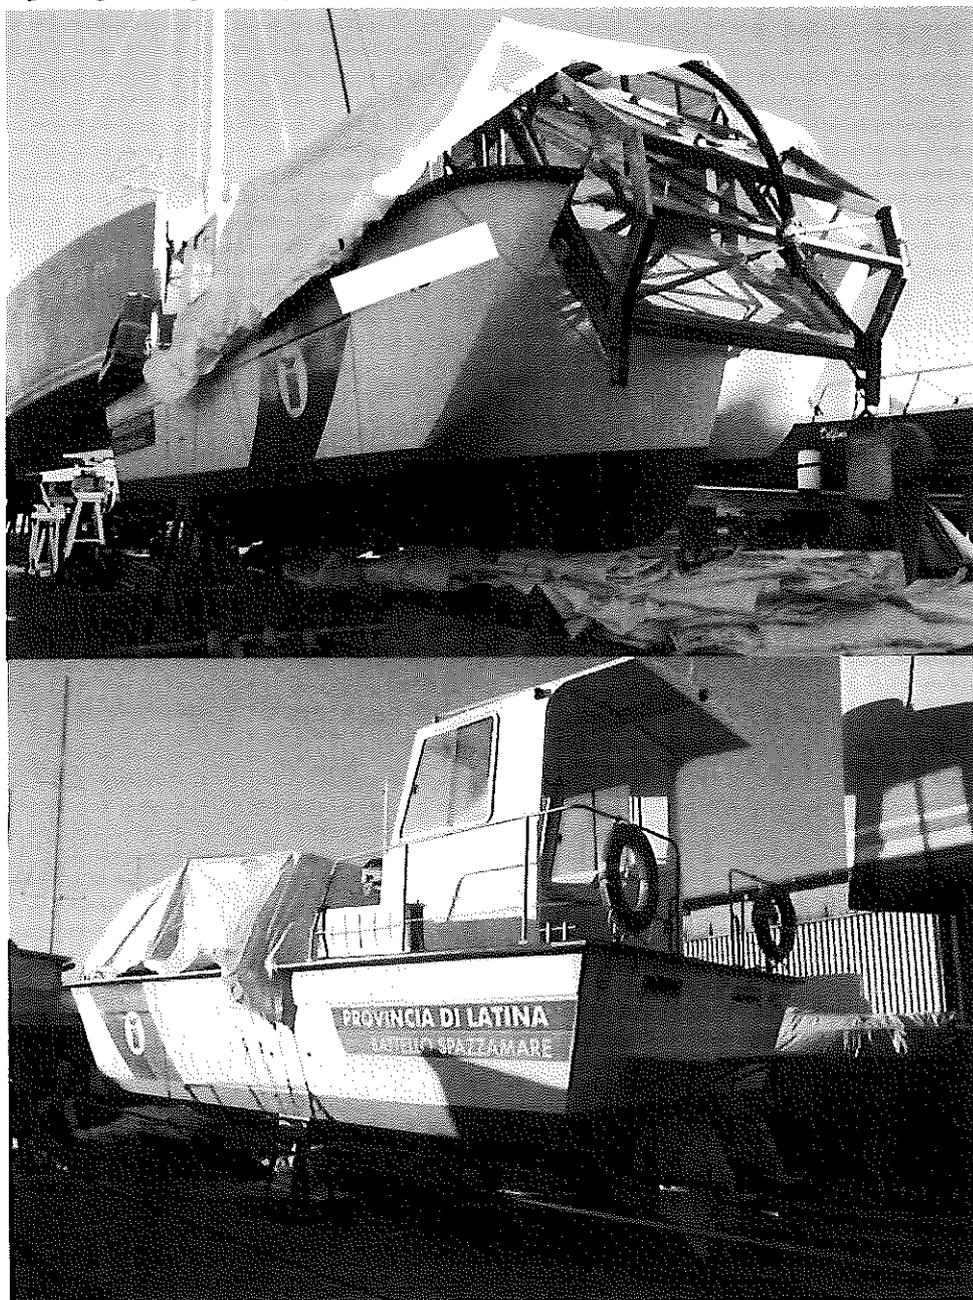
Lo scafo esterno opera morta e la coperta si presentano in buone condizioni, sarà tuttavia necessario un restauro a ritocchi del gelcoat ; rimozione di adesivi deteriorati e una lucidatura professionale !
L'opera viva necessita di buona idro-pulizia più verniciatura con antivegetativa.

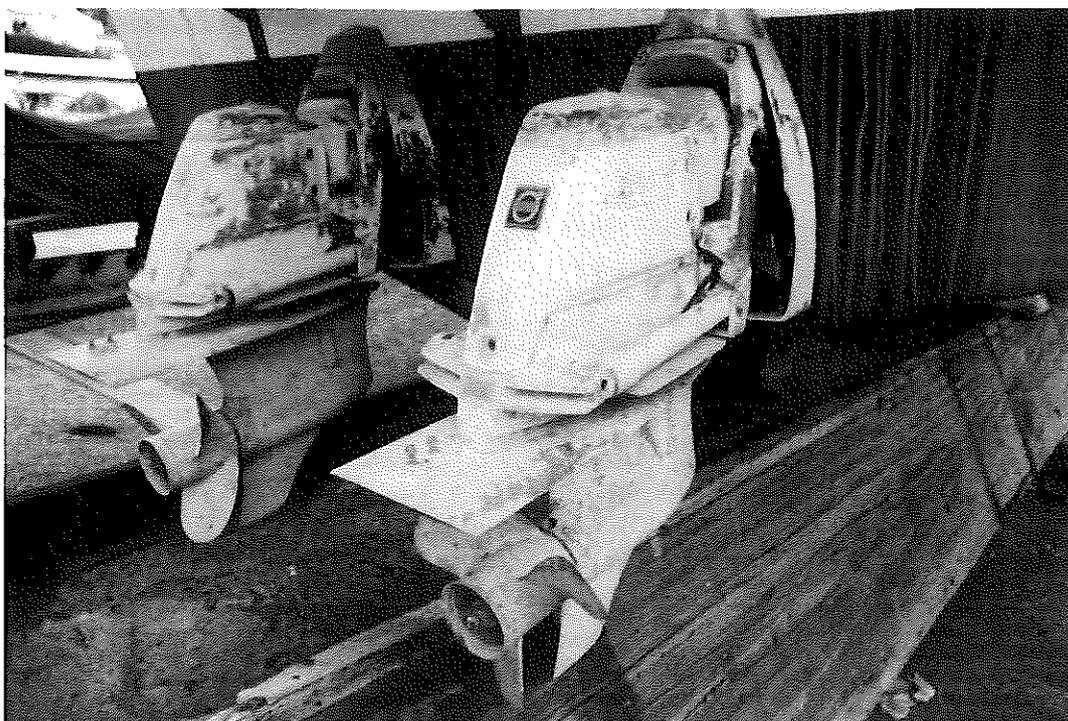
Piedi Poppieri : sarà ovviamente necessario dopo anni di fermo , il disaccoppiamento e trasferimento in officina per ispezione e manutenzione straordinaria.

Si fa presente che questo tipo di trasmissione poppiera necessita di importante manutenzione annuale riguardante in particolar modo le cuffie in gomma, ovvero cuffie fumi di scarico (i quali passano attraverso il piede) e cuffie di protezione giunti cardanici, l'incuria e la trascuratezza su determinati ricambi e manutenzioni, può compromettere seriamente la longevità di tutto il sistema di trasmissione.

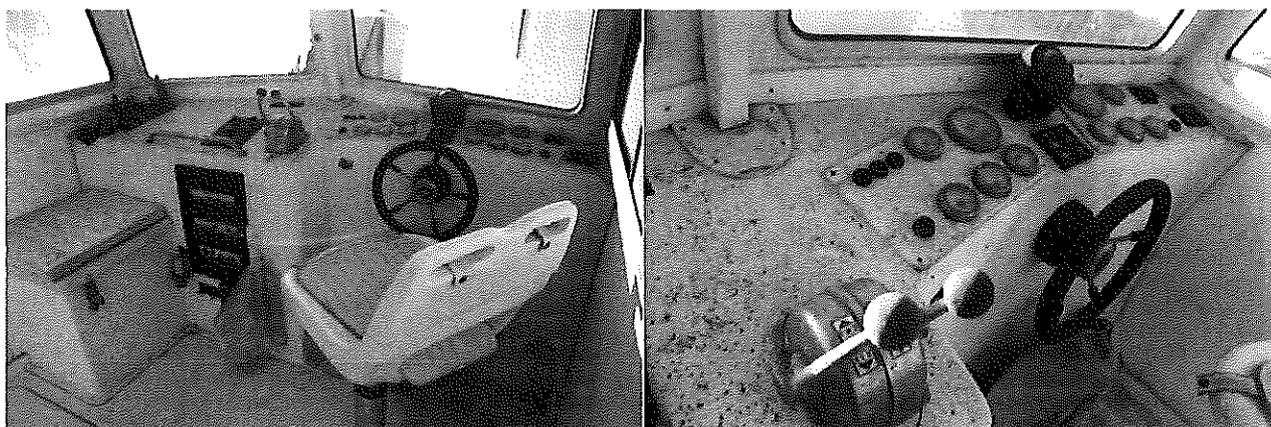
Plancia di Comando : Come da foto , necessita di un profondo lavoro di restauro , è intuibile che molti dei componenti elettrici ossidati dovranno essere sostituiti. Consiglio dopo refitting di prevedere anche una chiusura completa della tuga in tappezzeria impermeabile PVC più cristal .

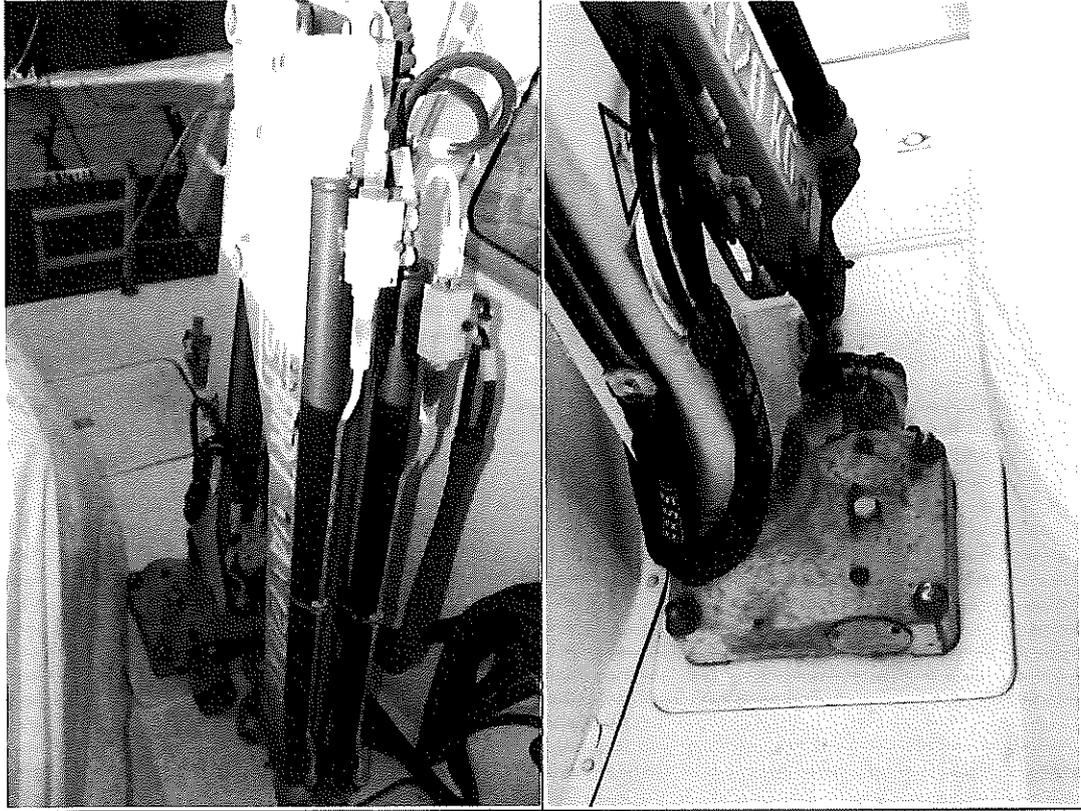
Gru idraulica : Necessario smontaggio del basamento e sbarco della gru ,revisione presso officina specializzata in oleodinamica, accurata pulizia della ruggine e riverniciatura

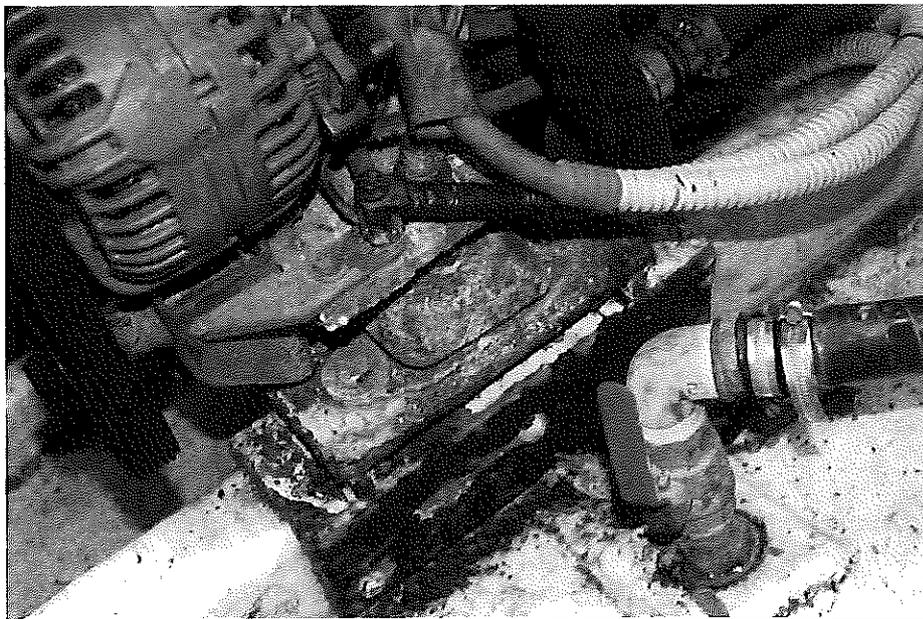
Supporti motore e antivibranti : Lo stato di corrosione avanzato rende obbligatoriamente necessaria la sostituzione diretta.

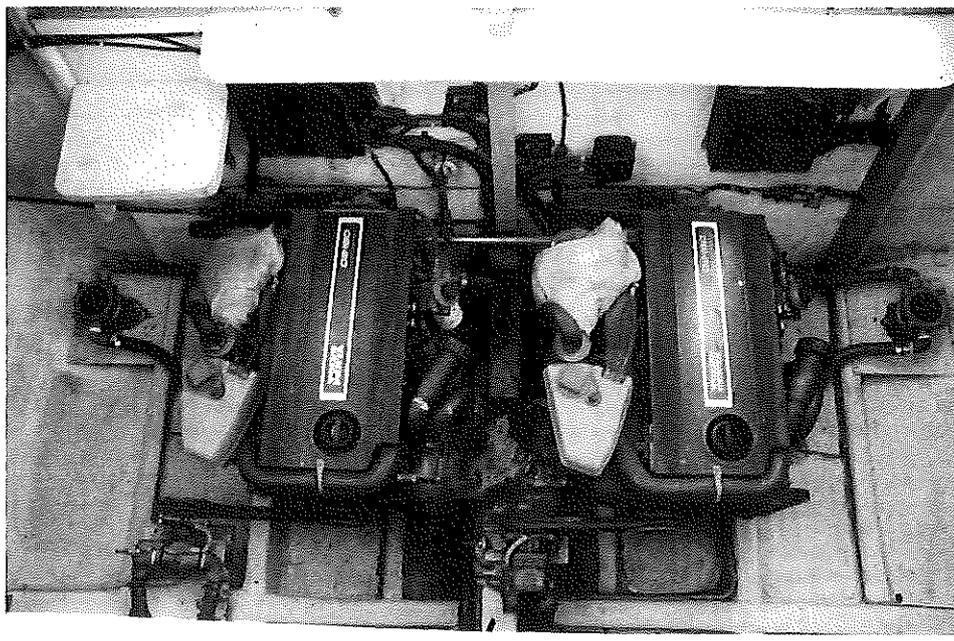
Motori : Occorrerà sbarcare anch'essi per accurata ispezione in officina e programmare un lavoro " ore zero", meglio quantificabile in corso d'opera, con lista ricambi volvo penta, necessaria riverniciatura a spruzzo prima della re-installazione.

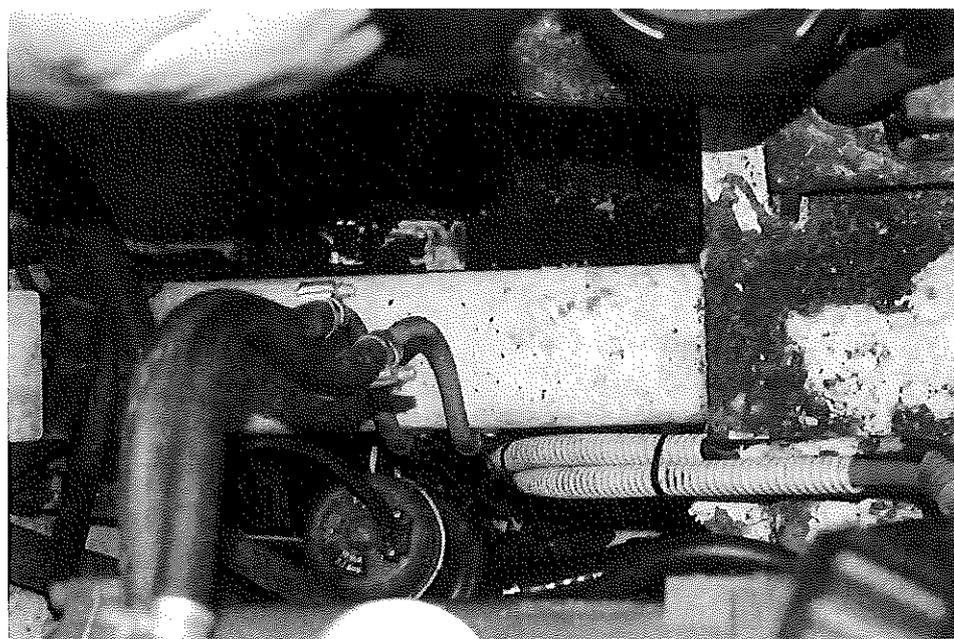
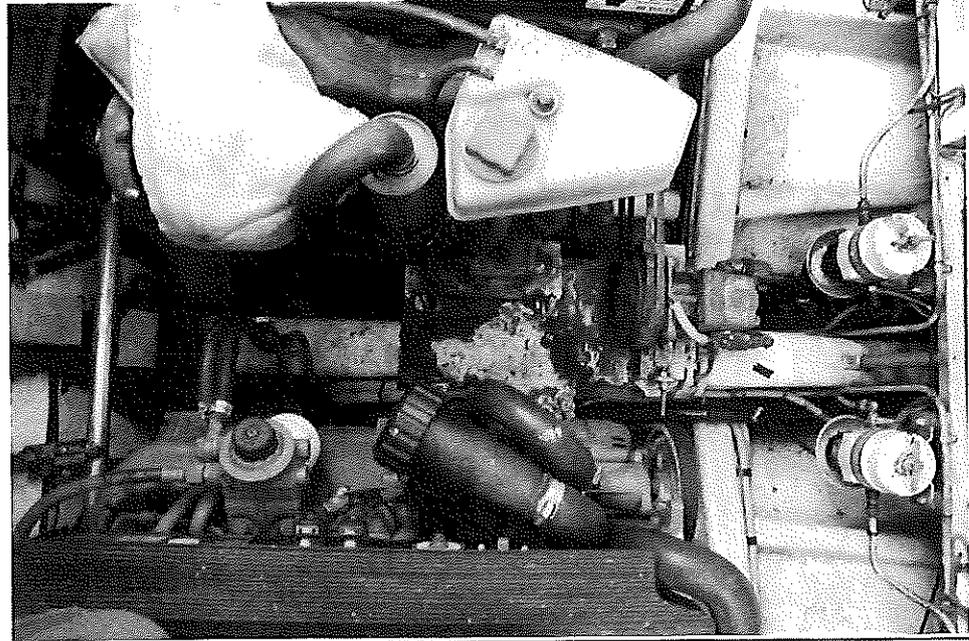
Sentina : a motori sbarcati sarà d'obbligo una profonda pulizia e riverniciatura di tutto il locale motori.

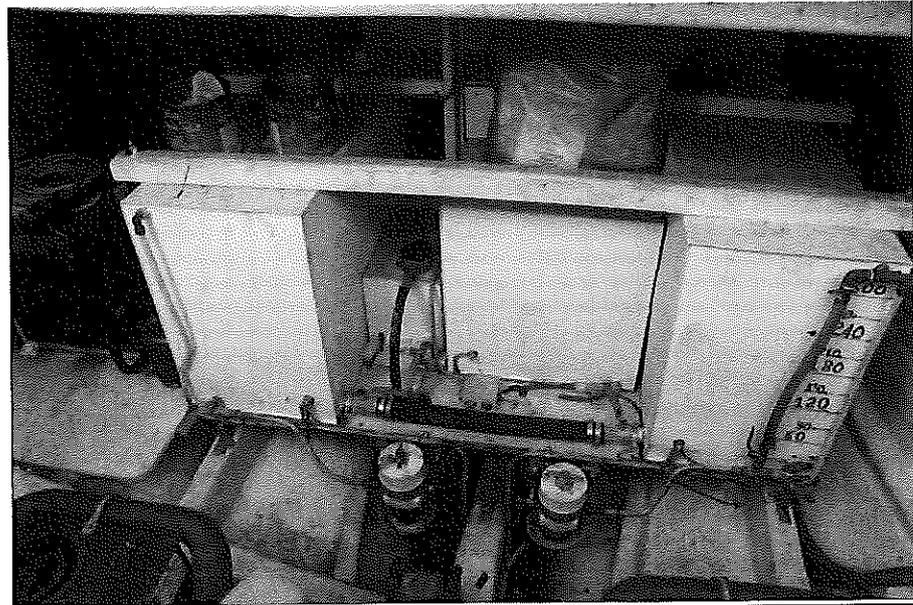
Serbatoi gasolio ; Linea gasolio ; Prefiltri : tutto da smontare e sbarcare per pulizia interna.

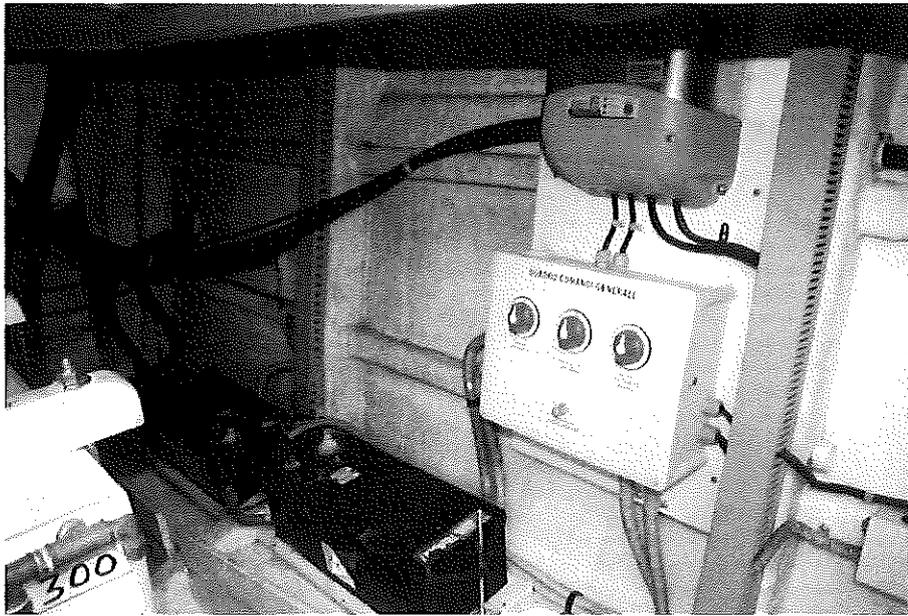
Batterie : in evidente stato di ossidazione, obbligatoria la sostituzione.

Impianto Elettrico: da revisionare sia nella parte 12V che in quella 220V, lavoro anch'esso meglio quantificabile in corso d'opera.

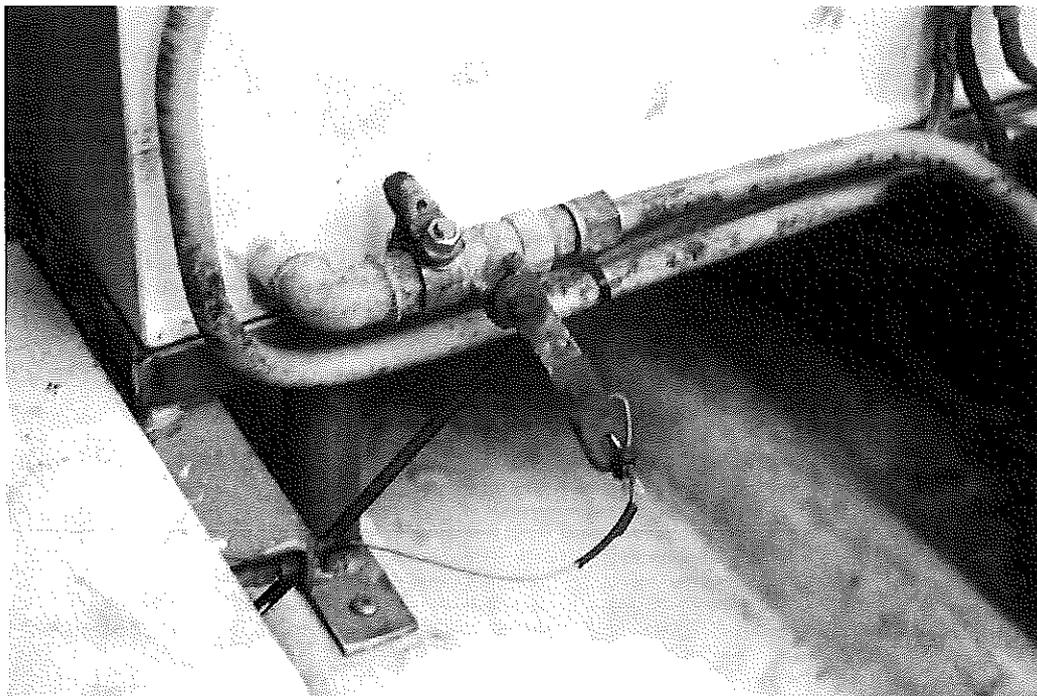
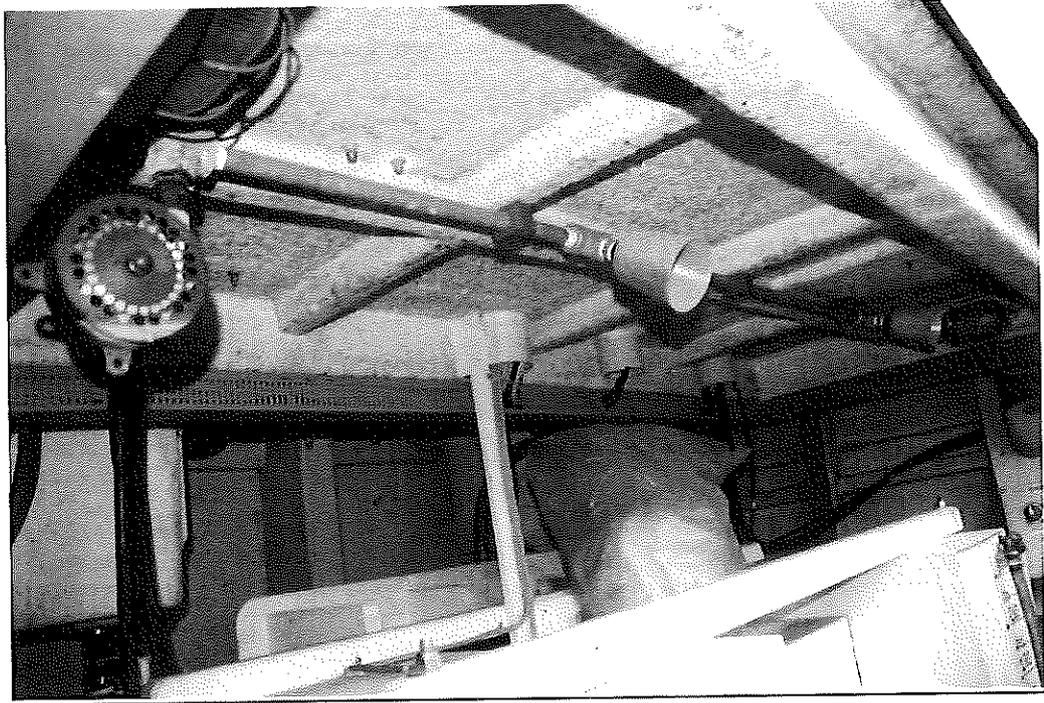
Chiusura emergenza gasolio ; impianto antincendio : sarà necessario ripristinare tramite ditta specializzata e ri-collaudare tramite R.I.N.A o altro ente accreditato.

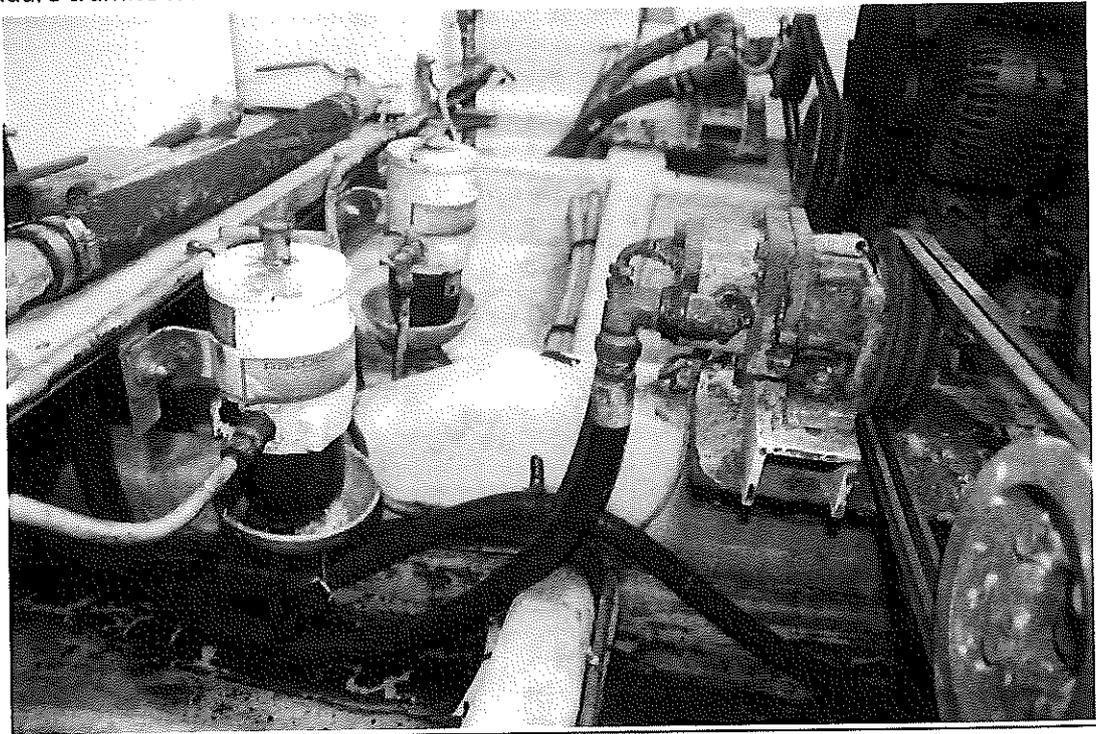
Pompa idraulica di servizio al cestello : occorrerà anche in questo caso sbarco per revisione straordinaria.

Riguardo inoltre l'impianto oleodinamico tutto, non sono ispezionabili in perizia tutte le tubazioni e la raccorderia idraulica che dalla sala motori arrivano al cestello, tale ispezione sarà fattibile solo a cassone sbarcato.

La verifica del corretto funzionamento di tutto l'impianto oleodinamico, con movimento di apertura/chiusura del cestello di prua, sarà possibile, solo e soltanto con motore sx in moto, più impianto elettrico e pompa idraulica (foto in alto) messi in funzione.

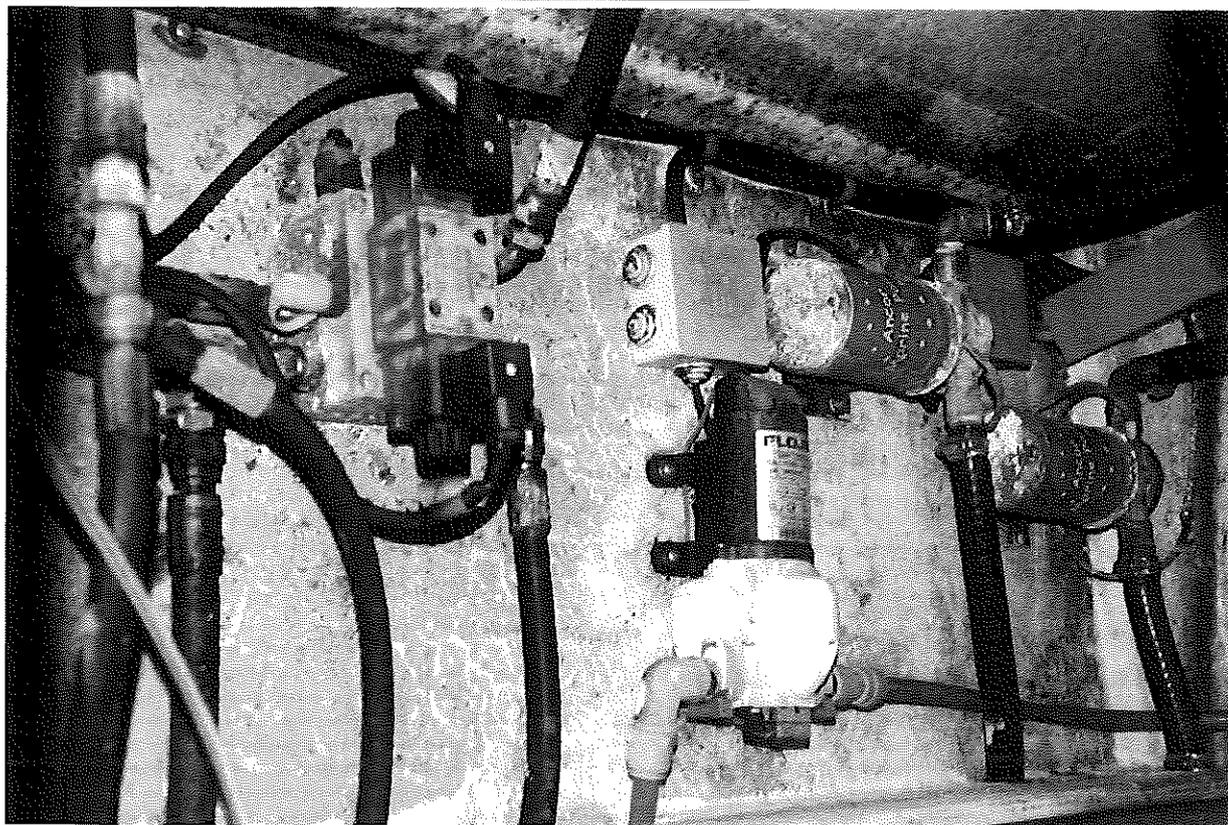
Pompa autoclave ; pompa "Ancor" sentina ; pompa "Ancor" di servizio ; pompa "Quick" sommersa ; elettrovalvole centralina: presentano tutte grave ossidazione dovute all' incuria e al mancato utilizzo (consigliabile sostituzione diretta).
