Di seguito si prendono in considerazione i beni mobili interessati al fallimento della
distinguendoli da quelli che in parte li integrano essendo impiegati all'interno
del ciclo ma risultanti di proprietà della società

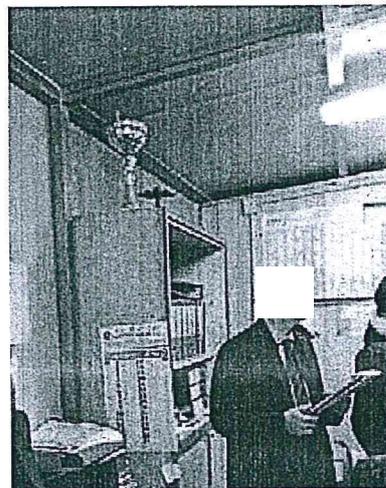
1) BOX PREFABBRICATO AD USO UFFICIO

Realizzato con struttura in acciaio zincato saldato e pannelli coibentati con una dimensione interna di circa cm 340 x cm 700.

Ospita gli uffici della ed
è composto da due locali: il primo destinato ad ufficio ed il secondo a piccolo wc. Il capanno prende accesso da una porta esterna ed è dotato di finestratura.

All'interno del locale è presente l'impianto elettrico realizzato con tubazioni a vista. Il locale wc è completo dei sanitari. Nell'insieme si presenta in buone condizioni, senza visibili cedimenti o infiltrazioni.

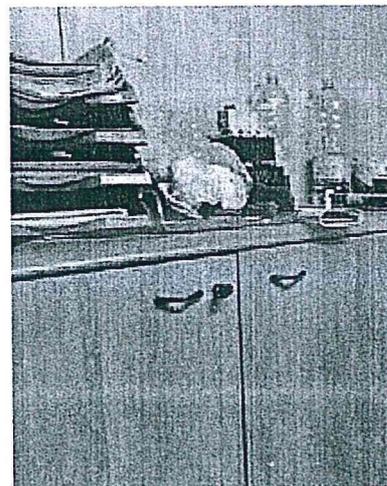
1.1) MOBILE PER UFFICIO

mobile da ufficio in truciolare nobilitato a quattro ante. Dimensioni cm 200,00 x 45 alto cm 100 circa. In buone condizioni d'uso.

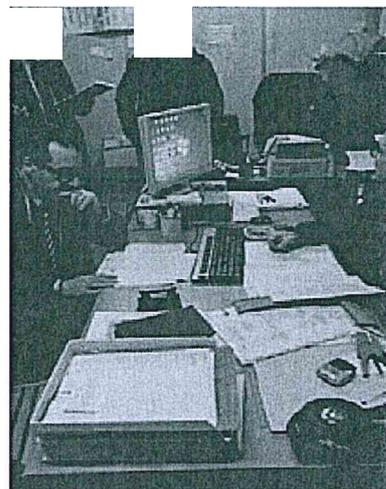
1.2) SCRIVANIA

scrivania da ufficio in truciolare nobilitato con sei cassetti
Dimensioni cm 160 x 80. In discrete condizioni d'uso.

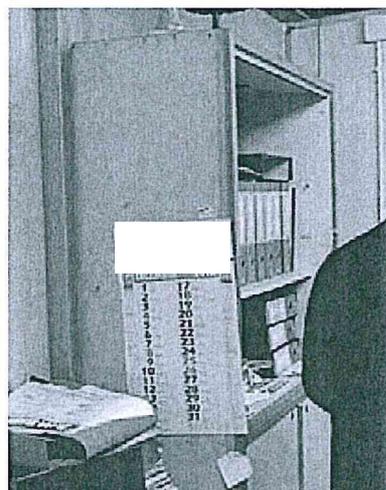
1.3) MOBILE PER UFFICIO

scaffalatura in cattivo stato con ripiani e sportelli in compensato e nobilitato

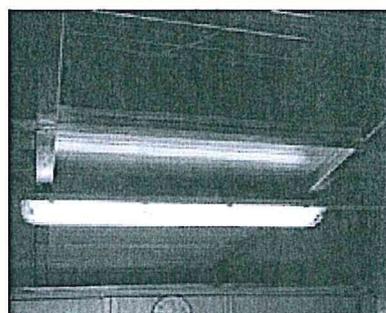
1.4) N 2 PLAFONIERE CON NEON

Lotto di n. 2 plafoniere per neon. escluso i neon.

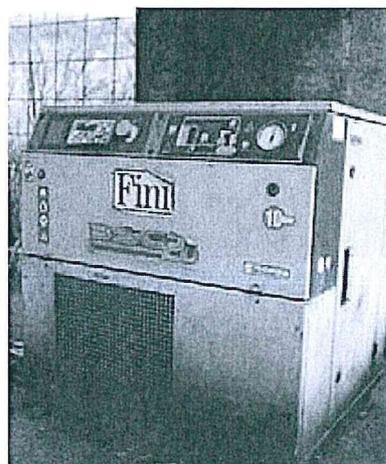
2) ELETTRICOMPRESSORE

Elettrocompressore marca FINI mod. BSC 20

-10 Bar

-2000 lt/min.

-20 Hp

-essicatore F.I.C.E

-serbatoio

funzionante ma mancante di etichetta di omologazione

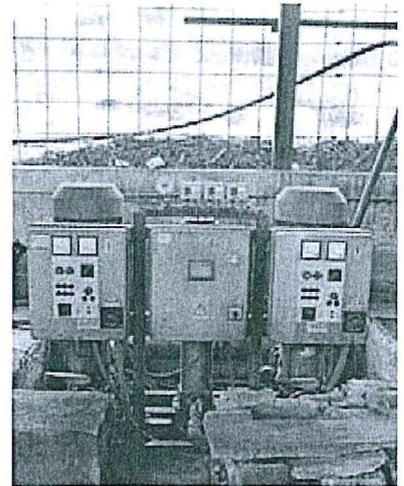
3) GRUPPO ANTINCENDIO

costituita da due pompe collegate al collettore e dal quadro di comando

le apparecchiature mancano di etichetta di identificazione ma si presentano in buono stato e funzionanti

Le pompe prendono il carico d'acqua da una vasca in cemento collocata a monte dell'impianto che costituisce struttura fissa e non fa parte del prezzo

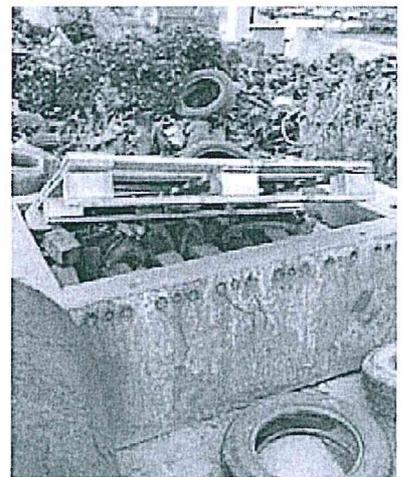
4) CESCOIA ROTANTE

apparecchiatura in disuso tipo C&G SH13P matricola IHT144

non funzionante si stima al valore di relitto

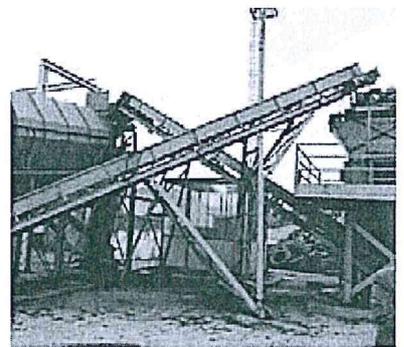
5) LOTTO 4 TRASPORTATORI A NASTRO

Lotto costituito da n. 4 trasportatori a nastro in buono stato e funzionanti ma mancanti di etichetta di identificazione

Le apparecchiature sono stimate senza i nastri in quanto non facenti parte dell'apparecchiatura originale di proprietà della ditta fallita.

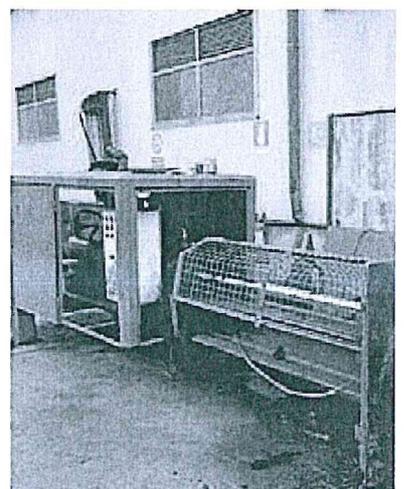
6) MACCHINARIO INDUSTRIALE STALLONATRICE

Stallonatrice per pneumatici tipo ST3 mat 03071999 in mediocre stato d'uso, ma funzionante e produttiva

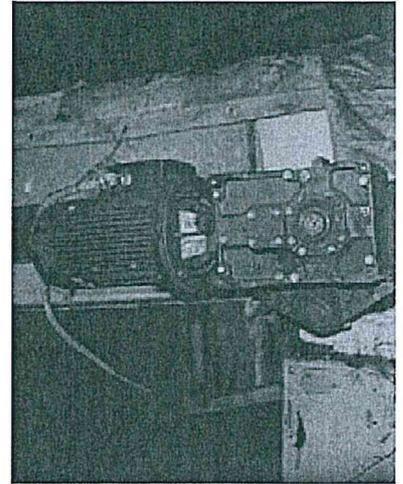
7) MACCHINARIO DEFERRIZZATORE A NASTRI

Apparecchiatura per la deferrizzazione dei pneumatici in medio stato d'uso, ma funzionante e produttiva

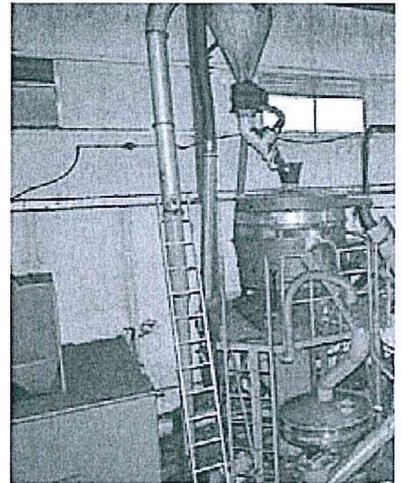
8) LOTTO DI 3 COCLEE DI VARIE MISURE

Lotto costituito da un sistema di 3 coclee di varia misura funzionanti

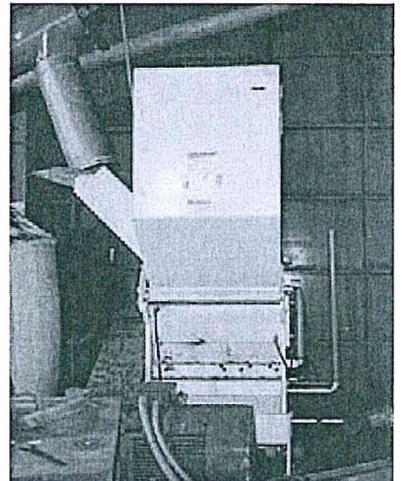
9) MULINO A LAME

Mulino a lame tipo Adler Buzzi AD 9 matricola 33705
Il granulatore è un mulino a lame adatto per la macinazione e il recupero di oggetti in plastica di grandi dimensioni: pallets, bidoni, vasi, films, casse, bobine.

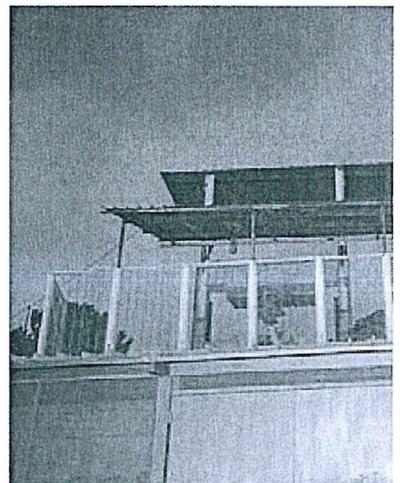
10) PRESSA ESTERNA INTERRATA

Apparecchiatura per il compattaggio costituita da una pressa e da una camera interrata di sagomatura
Manca di etichettatura e di riferimenti per indicarne esattamente la tipologia.
impianto funzionante in buono stato.

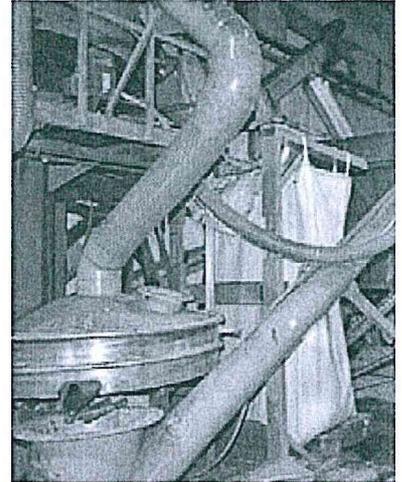
11) LOTTO 2 VIBROVAGLI

Lotto di 2 vibrovagli di diversa pezzatura
impianto funzionante in buono stato.

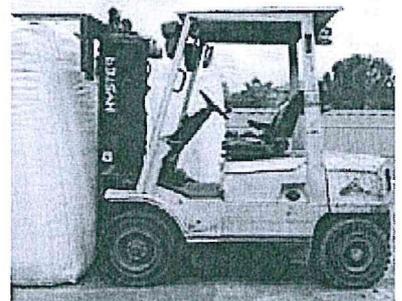
13) CARRELLO ELEVATORE

Carrello elevatore marca HYSTER modello H50XM
potenza 43 KW portata 2500 Kg
anno di costruzione 2004
Funzionante, stato di conservazione mediocre.

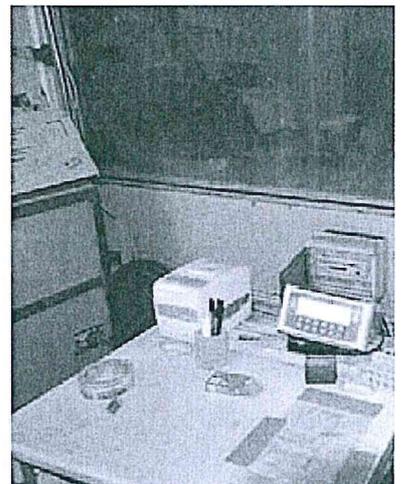
14) BILICO

Pesa Ponte costituita da elemento interrato e completa di
quadro e strumentazione elettronica
impianto funzionante

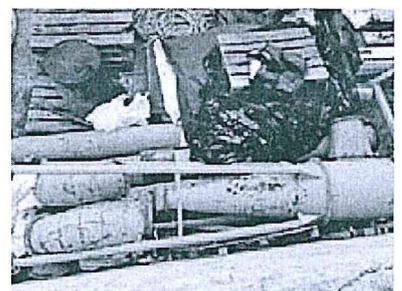
15 MACCHINARI IN DISUSO

Relitti non funzionanti in disuso
