B) DESCRIZIONE DEI BENI

- scaffalature installate all'interno di un capannone di proprietà di terzi situato nel comune di Nogarole Rocca in via *****;
- autocarro Iveco targato *****;

Scaffalature:

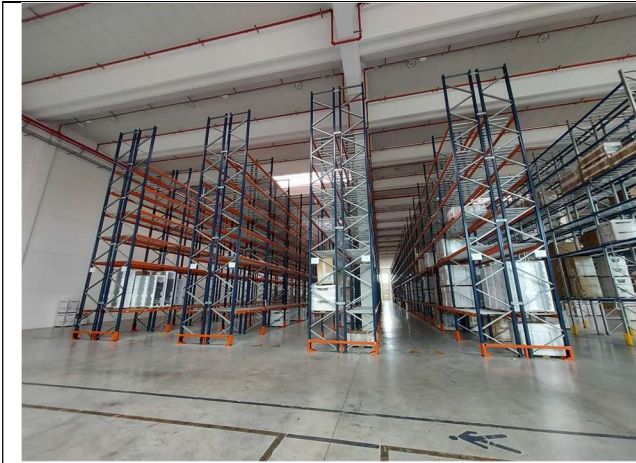
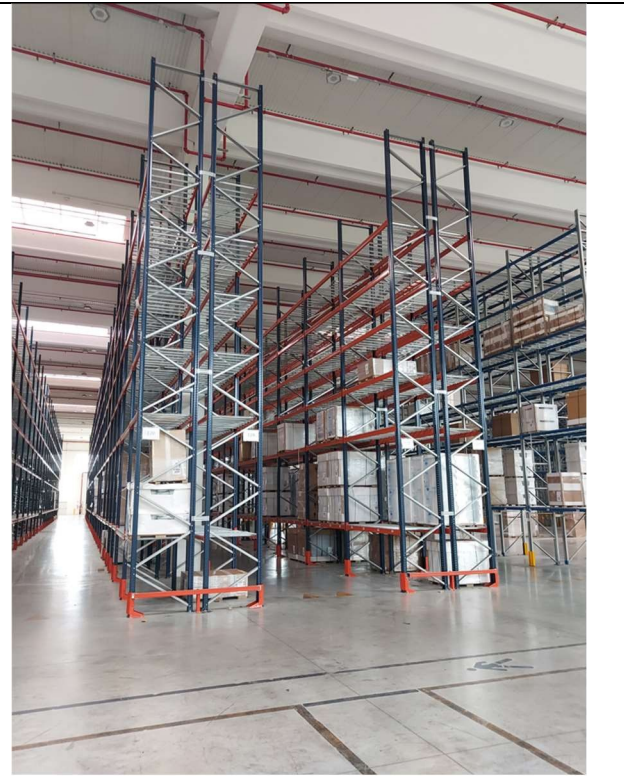
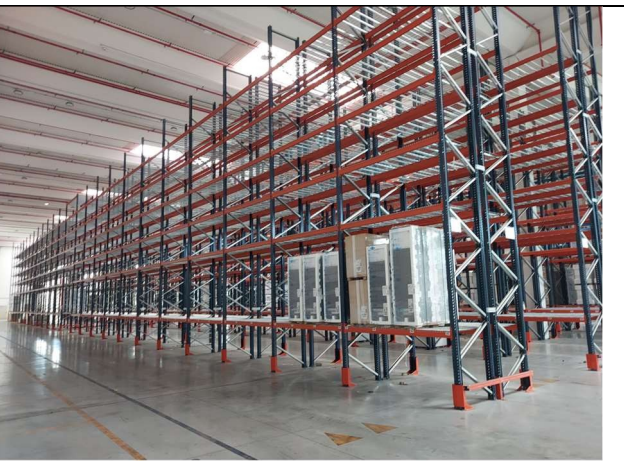
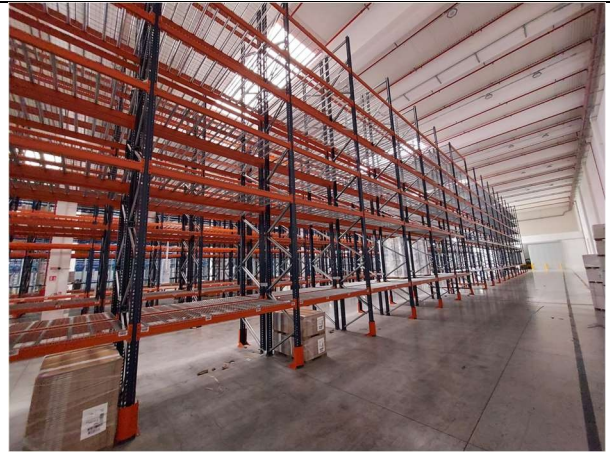
Nel corso del sopralluogo si è provveduto ad esaminare la scaffalatura rilevando che la stessa è ancorata al pavimento per mezzo di bulloni e che risulta in buono stato di conservazione e di recente installazione.

La scaffalatura è dotata di protezioni dei montanti e di protezioni laterali delle spalle; sui diversi ripiani sono presenti dei pianali in rete metallica che consentono l'alloggio della merce.

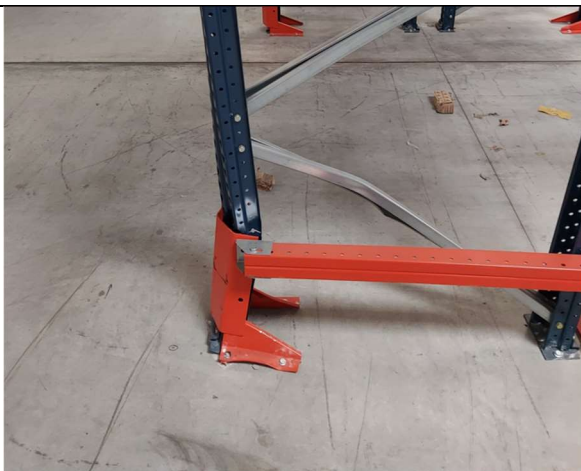
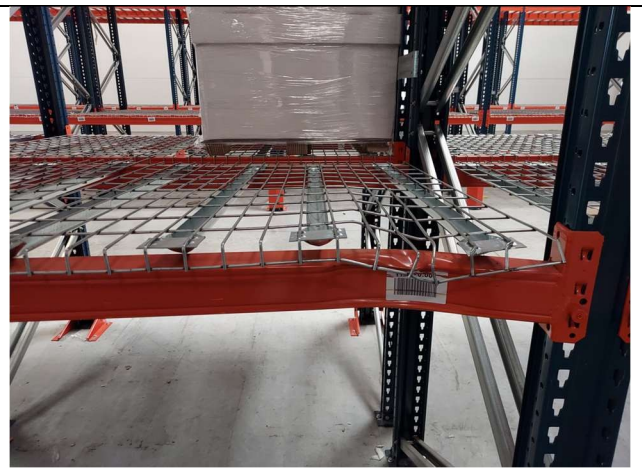
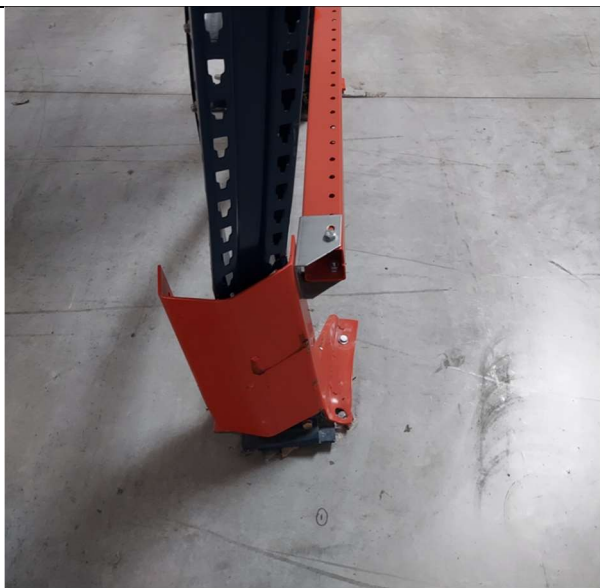
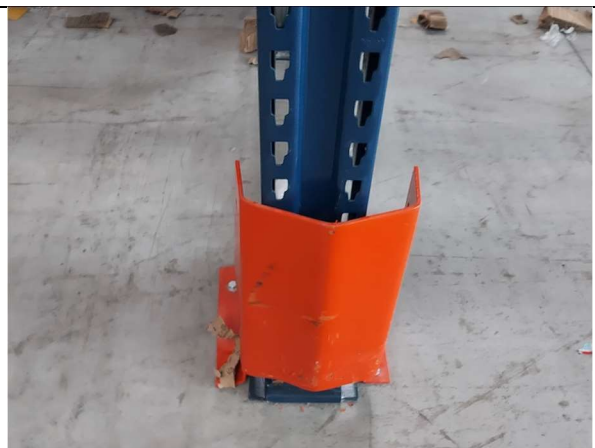
Sono state rilevate alcune “ammaccature” nella parte bassa degli elementi verticali nella zona delle protezioni dei montanti dovute ragionevolmente ad urti dei mezzi di movimentazione della merce; sono inoltre stati rilevati alcuni elementi verticali piegati sempre ragionevolmente a seguito di urti con mezzi utilizzati per la movimentazione della merce.

Per il futuro acquirente la nuova installazione presso altro sito comporterebbe inoltre costi per la progettazione, verifiche di carico, di corretta posa oltre alla verifica dello stato di conservazione delle strutture e la possibile presenza di danni a cui è necessario porre rimedio; anche queste circostanze sono state considerate nell'indicazione del valore.

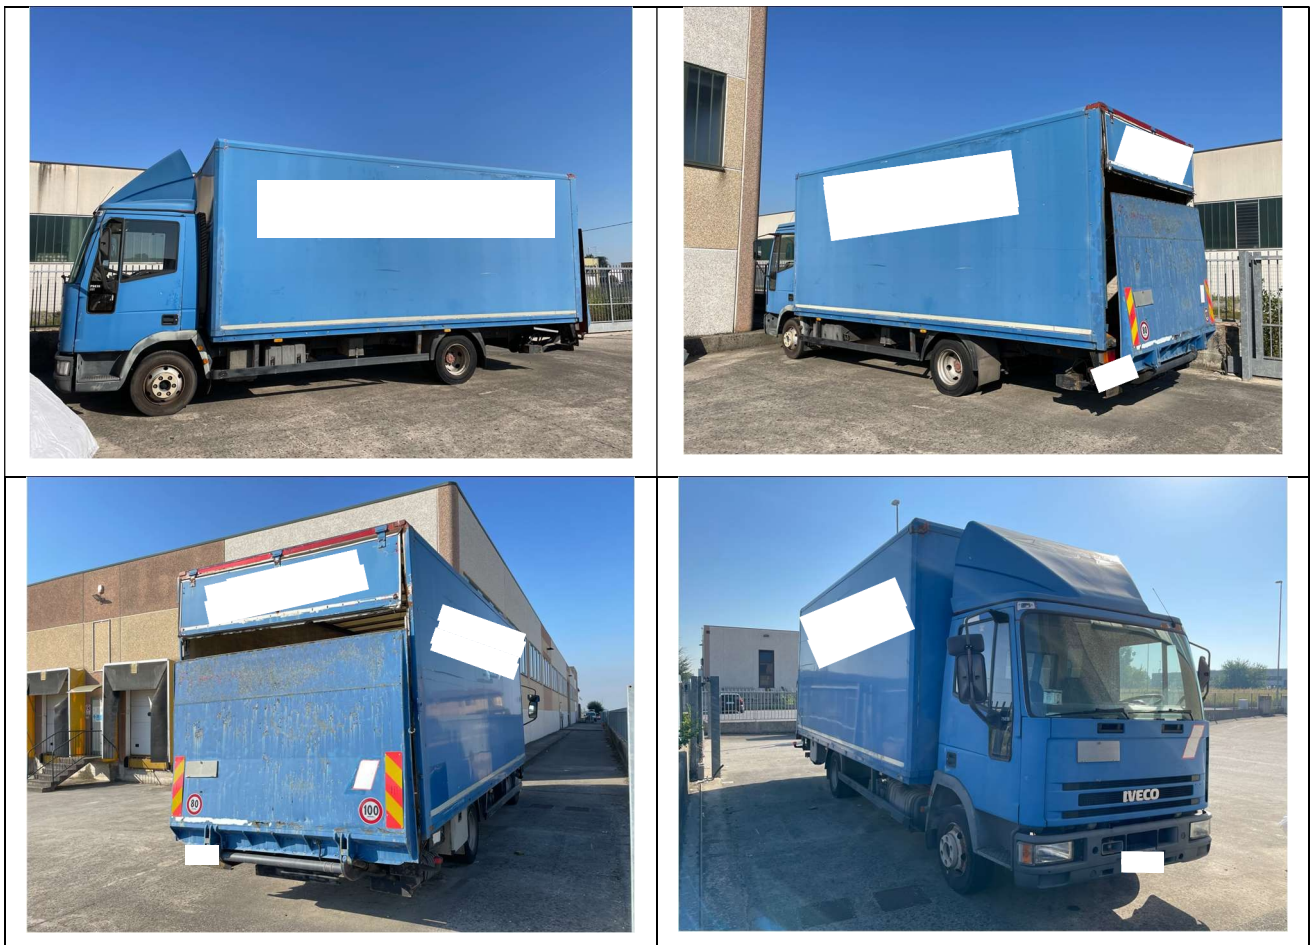
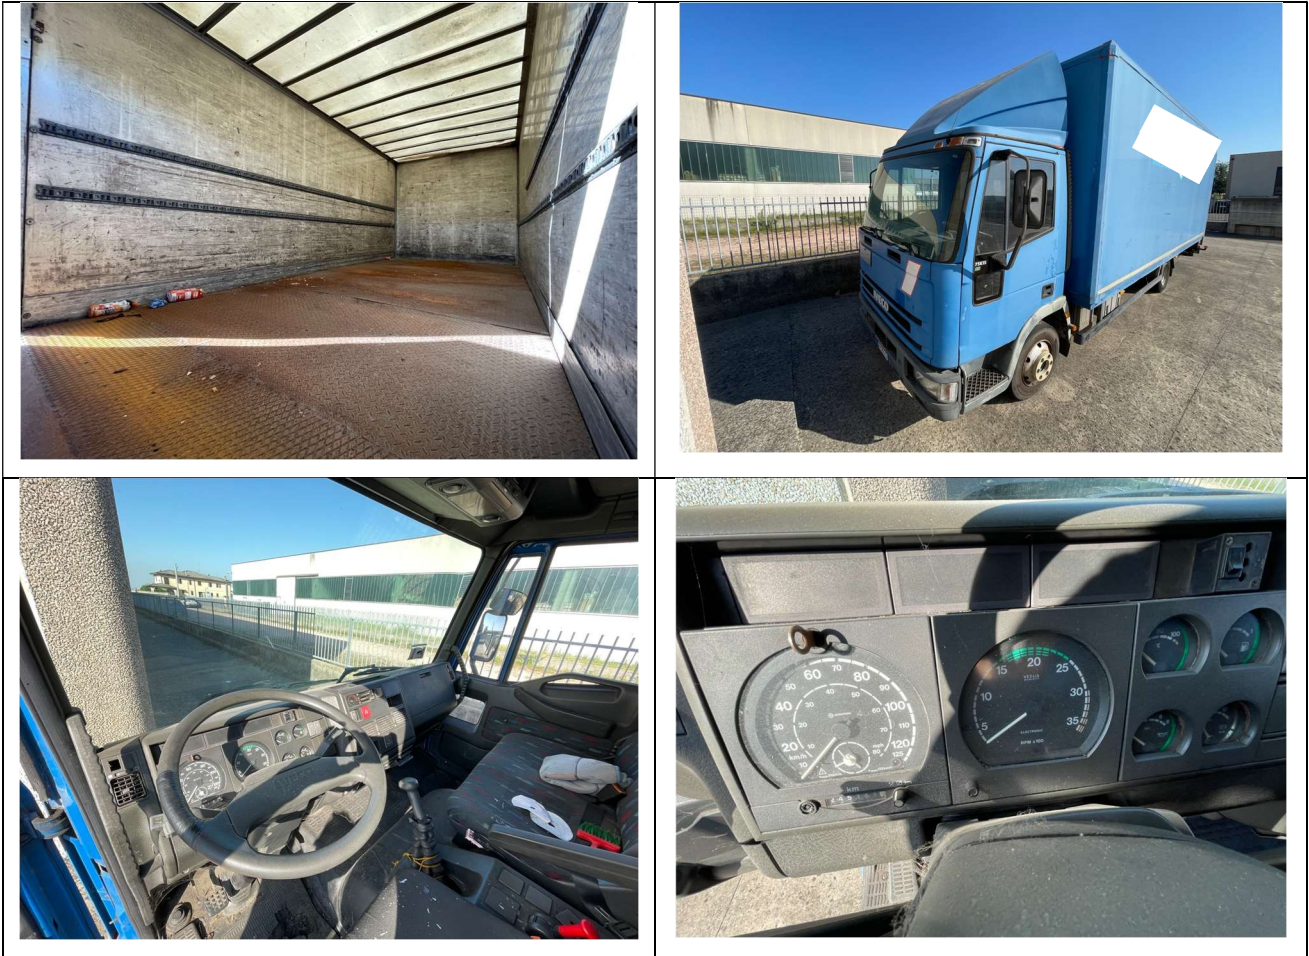
Dalle riprese fotografiche fornite è possibile apprendere che il veicolo risulta in discrete condizioni conservative anche in relazione all'età e sul tachimetro viene indicato la percorrenza di 245.141 km; lo scrivente ha provveduto ad esaminare la documentazione fornita e non sono state effettuate prove di accessione e di buon funzionamento del mezzo.
