TRIBUNALE DI REGGIO CALABRIA

RELAZIONE DI STIMA

Liquidazione giudiziale n. 3/2023

Stima del valore di mercato dei mezzi di
proprietà della

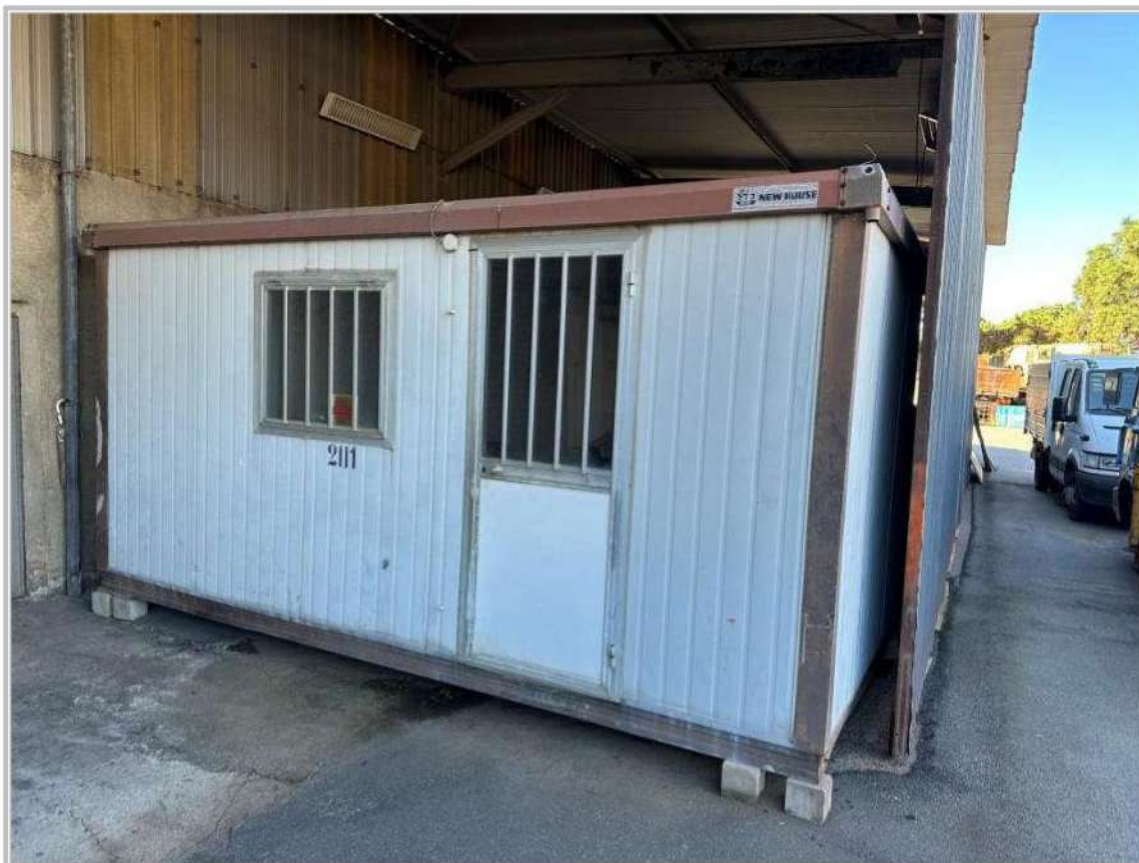
Foto n. 3 : Box metallico sede ufficio della [REDACTED] in Liquidazione.

Relativamente alle attrezzature di proprietà della [REDACTED] per come accertato nel corso del sopralluogo effettuato in data 14 novembre 2023, all'interno della particella 2087 è stato rinvenuto un box metallico (riportante stampato all'esterno il n. 201) adibito ad ufficio a servizio dell'attività d'azienda.

Il box metallico, a pianta rettangolare è accessibile dal piazzale per mezzo di una porta in alluminio, in parte vetrata. Il vano ufficio è pavimentato con fogli di linoleum e le pareti sono rivestite da pannellature plastiche con finitura effetto legno. Una porta in alluminio conduce al locale wc dotato di finestra in alluminio con apertura tipo vasistas. Il box è dotato di impianto elettrico (del tipo esterno a vista) e idrico; all'interno vi sono i seguenti arredi (in parte riportati nel Verbale di inventario del 13 maggio 2023):

Considerato lo stato di conservazione e manutenzione, il grado di vetustà del box metallico e degli arredi rinvenuti all'interno si ritiene congruo assegnare **complessivamente** al box (baracca di cantiere adibita ad ufficio con annesso servizio igienico) e agli arredi interni - un valore di mercato pari a € 800,00.

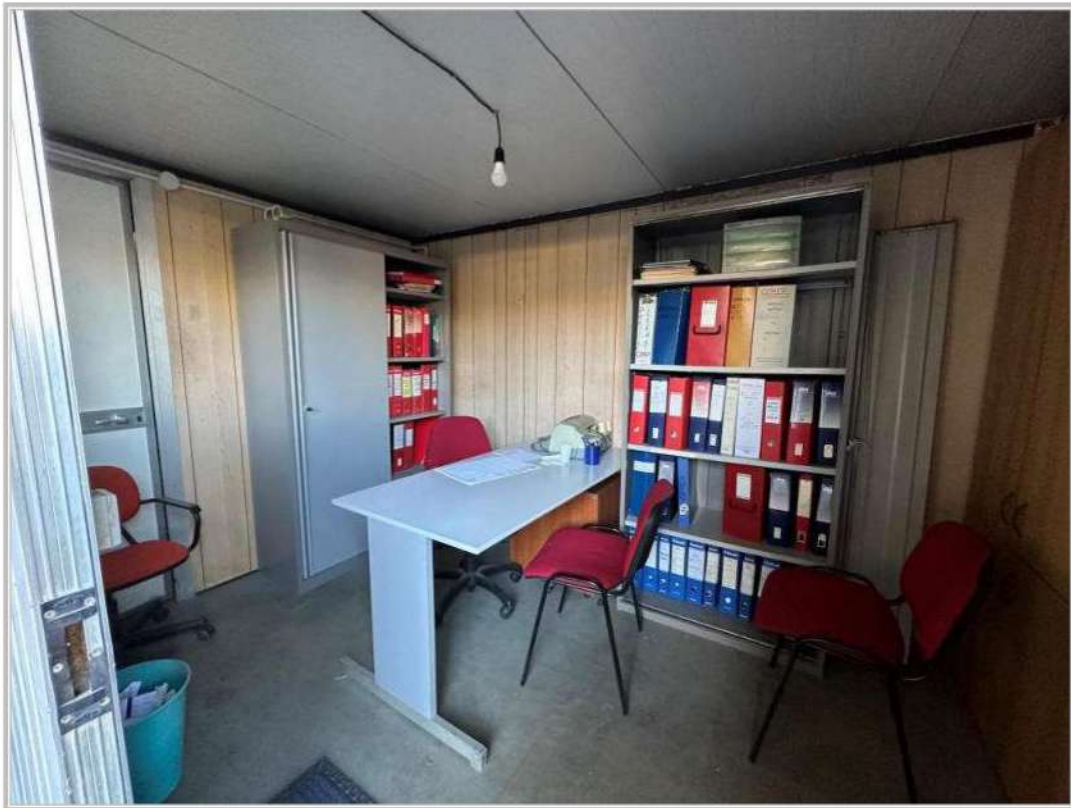
Foto n. 4 : Interno box ufficio della ██████████ in Liquidazione.

- N. 1 scrivania in metallo di colore bianco;
- N. 2 sedie da ufficio dotate di ruote con seduta e schienale rivestiti di tessuto di colore rosso;
- N. 2 sedie con seduta e schienale rivestiti in tessuto di colore rosso;
- N. 2 armadi metallici di colore grigio chiaro con ante scorrevoli e serratura;
- N. 1 armadio a quattro ante con finitura tipo legno;
- N. 1 libreria a giorno in metallo di colore grigio;
- N. 1 stampante HP colore avorio e una calcolatrice elettrica;
- N. 1 lavandino dotato di rubinetto tipo miscelatore;
- N. 1 specchio;
- N. 1 wc con cassetta;
- N. 1 piatto doccia;
- N. 1 scaldacqua elettrico.
