PERIZIA DI STIMA

RELAZIONE DELL'ESPERTO STIMATORE

1.0 PREMESSA

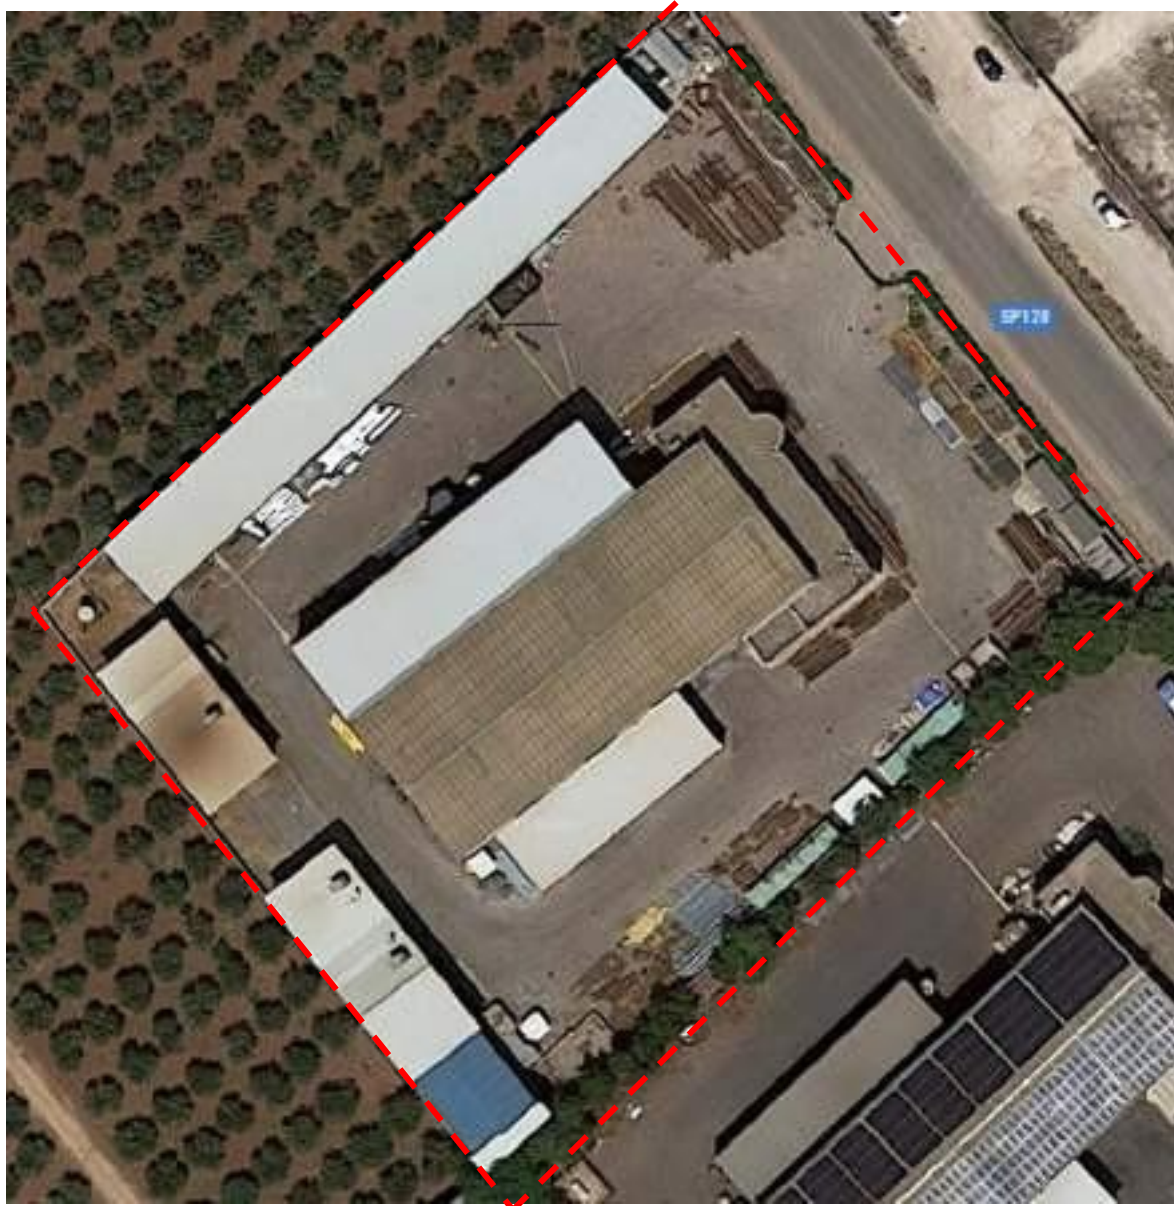
L'opificio è posto all'interno di un lotto recintato ed è composto da un capannone principale, di forma rettangolare, con zona uffici su due livelli e con, in aderenza, sui lati lunghi, due ulteriori zone realizzate con strutture metalliche.

All'interno della recinzione del lotto è presente un altro capannone posto lungo il perimetro sul lato nord – ovest, con tettoia in prosecuzione, deposito posto sul confine lato sud – ovest, due ulteriori tettoie stesso lato, locali tecnici lato nord.

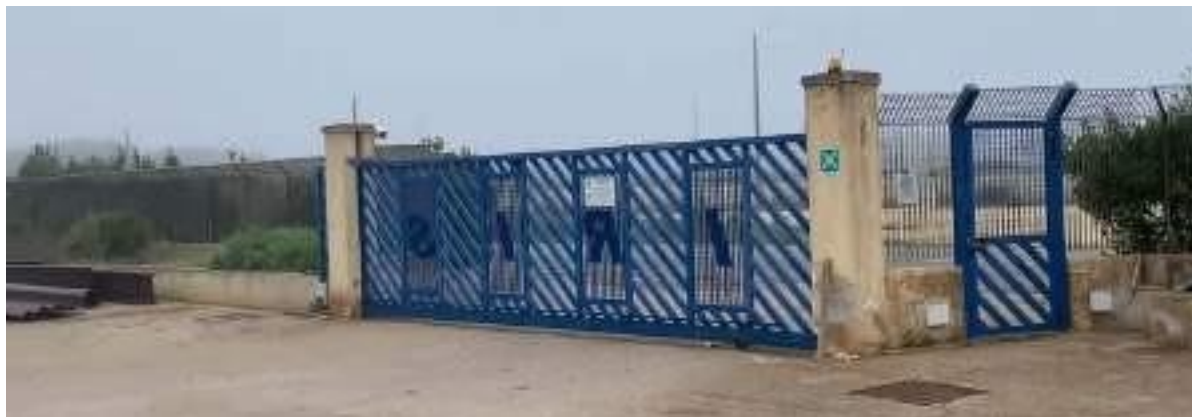
Il lotto interamente recintato misura circa, per quanto agli atti, mq 7.826. Un ampio cancello metallico scorrevole carrabile consente l'accesso ai mezzi (a lato è posto l'ingresso pedonale) ai piazzali interni, interamente asfaltati.

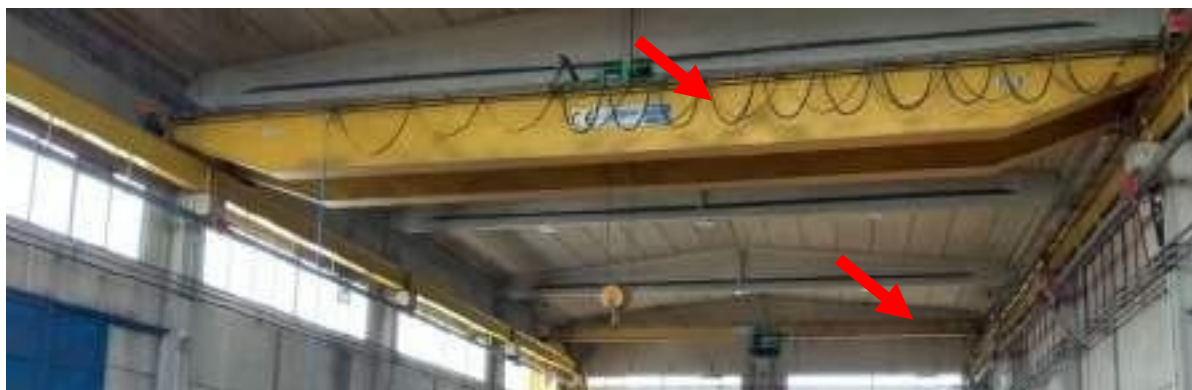
Il corpo di fabbrica originario è costituito dal blocco uffici - piano terra e primo piano - e dall'adiacente capannone industriale di forma rettangolare avente dimensioni interne di circa mq 964, altezza catastale 11m. Il suddetto capannone ha tetto inclinato a due falde con capriate precomprese e tegoli, la struttura portante è costituita da elementi prefabbricati in c.a. e tamponamenti in pannelli di cls prefabbricati. La pavimentazione è in cemento di tipo industriale. Tutta la lunghezza del capannone è servita da due carriponte posti su un'unica rotaia di scorrimento.

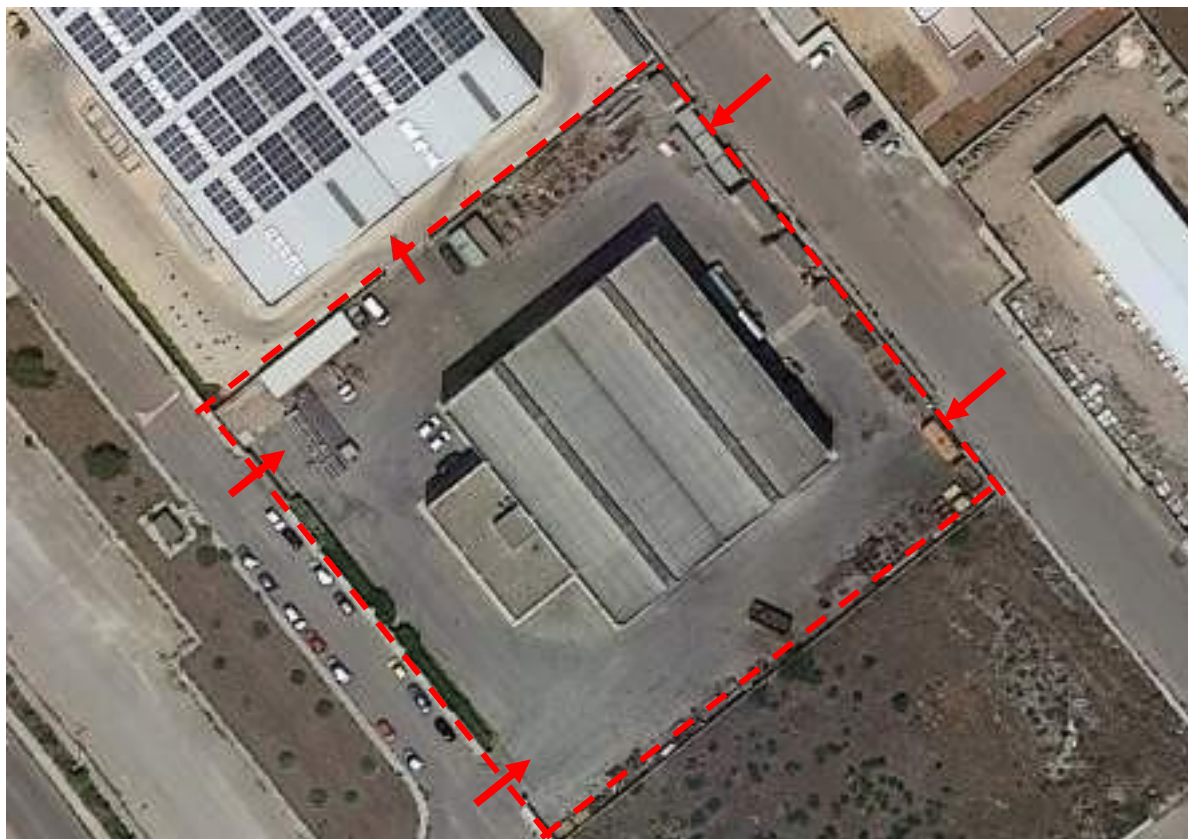
Opificio industriale sito in Torricella (TA), località "Forche" alla via S.P. 128 Torricella – Lizzano s.n.c. censito al Catasto Urbano di Torricella (TA) al Foglio 2, Particella 394, subalterno 1.
