# TRIBUNALE DI CATANIA

**PERIZIA DI STIMA**  
**Liquidazione giudiziale di gruppo**  
**N.11/2022 R.G.L.G. --- OMISSIS ---**  
**Dott.ssa L. De Bernardin**

### PREMESSA

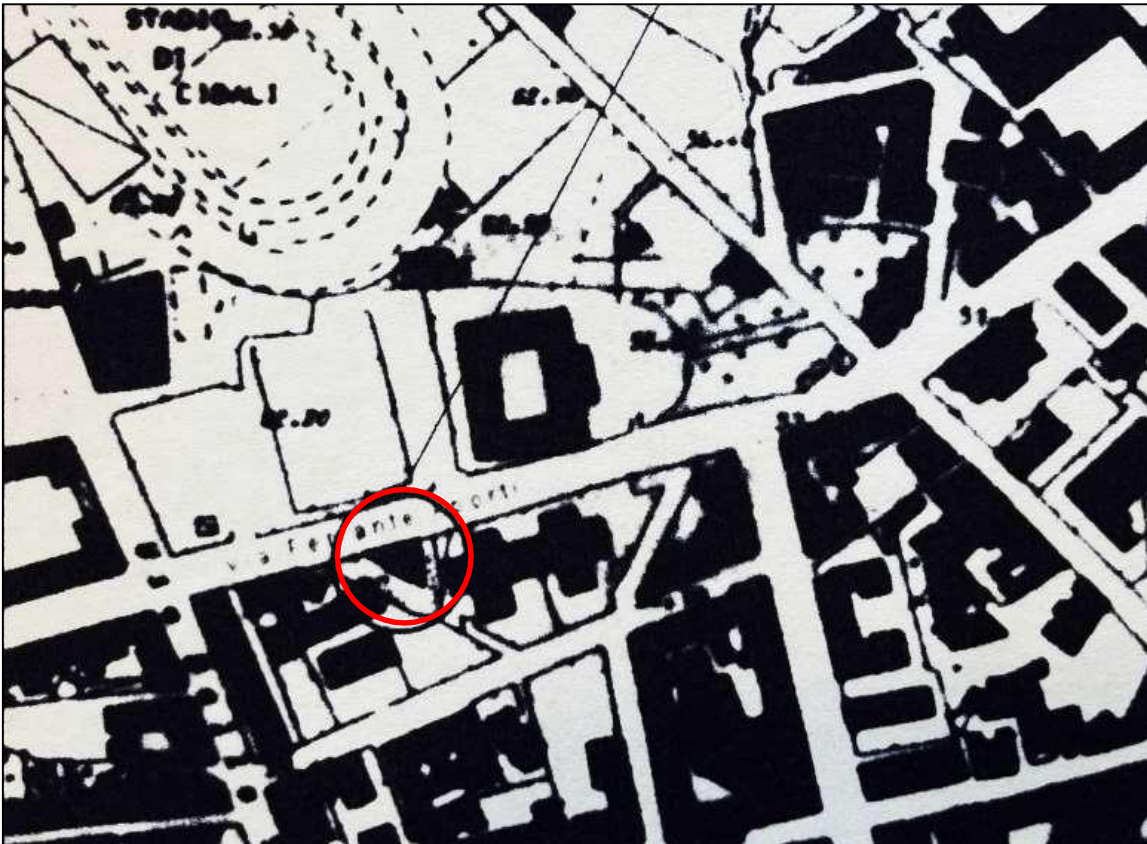
Il fabbricato di cui fanno parte i beni 1 e 2, secondo il P.R.G. vigente, si trova in zona 'D' omogenea 'B', come indicato nello stralcio di P.R.G. a seguire.

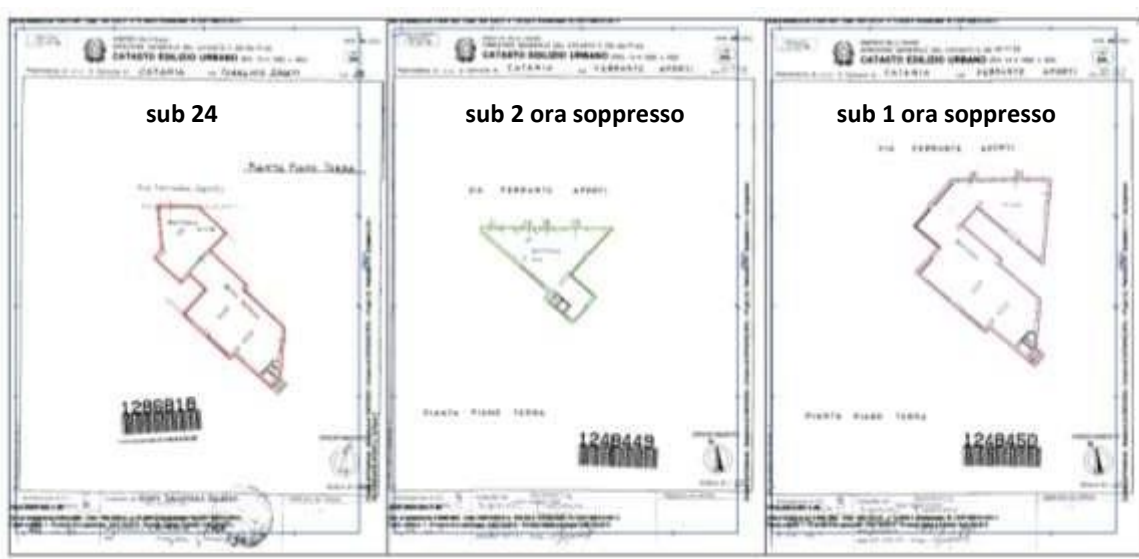
L'attuale particella sub 24 nasce dalla soppressione delle particelle sub 1 e 2, le quali in data 11/01/1997 furono oggetto di frazionamento e fusione. A seguire sono riportate le planimetrie catastali dell'attuale particella sub 24, oggetto di stima, e delle due particelle soppresse (sub 1 e sub 2), le cui fusione e frazionamento hanno generato sia il sub 24 sia i subalterni limitrofi sub 23 e sub 26, non interessati dalla presente procedura.

Come esplicitato nella figura soprastante, generata dalla sovrapposizione delle sagome dei tre subalterni, il sub 24 occupa una buona parte della ex particella sub 1 ed una piccola parte della ex particella sub 2.

In base agli accertamenti espletati è emerso che le suddette modifiche non sono state autorizzate, tranne che per il sub 26 (non facente comunque parte della procedura) per il quale nel 2000 è stata rilasciata autorizzazione ai sensi dell'art.13 della legge 47/85 per frazionamento e modifica di destinazione d'uso. Grazie agli elaborati grafici allegati a tale pratica (vedi immagine riportata nella pagina che segue), gentilmente forniti dal proprietario della bottega sub 26, è stato possibile constatare che originariamente (conc. ed. n.189 del 1985 e succ. variante del 1989) si trattava di un'unica bottega, distribuita a piano terra su un unico ambiente dotato di due servizi sul retro (oggi facenti parte del sub 24).

Ala luce di quanto esposto al fine di regolarizzare il bene oggetto di perizia, occorre di fatto legalizzare solo la mancata autorizzazione del frazionamento, poiché a differenza del sub 26, in tal caso non vi è stato cambio di destinazione d'uso. Nello specifico occorre regolarizzare il frazionamento tra il sub 23 ed il sub 24, atteso che il sub 26, per come spiegato, è già particella a sé.

Per procedere alla suddetta regolarizzazione urbanistica si potrà fare ricorso ad una semplice CILA in sanatoria i cui costi approssimativi sono stimabili in € 2.160,00 comprensivi di spese tecniche gestione pratica e versamenti in favore dell'ufficio tecnico. Tale importo sarà conteggiato in detrazione sul valore stimato.

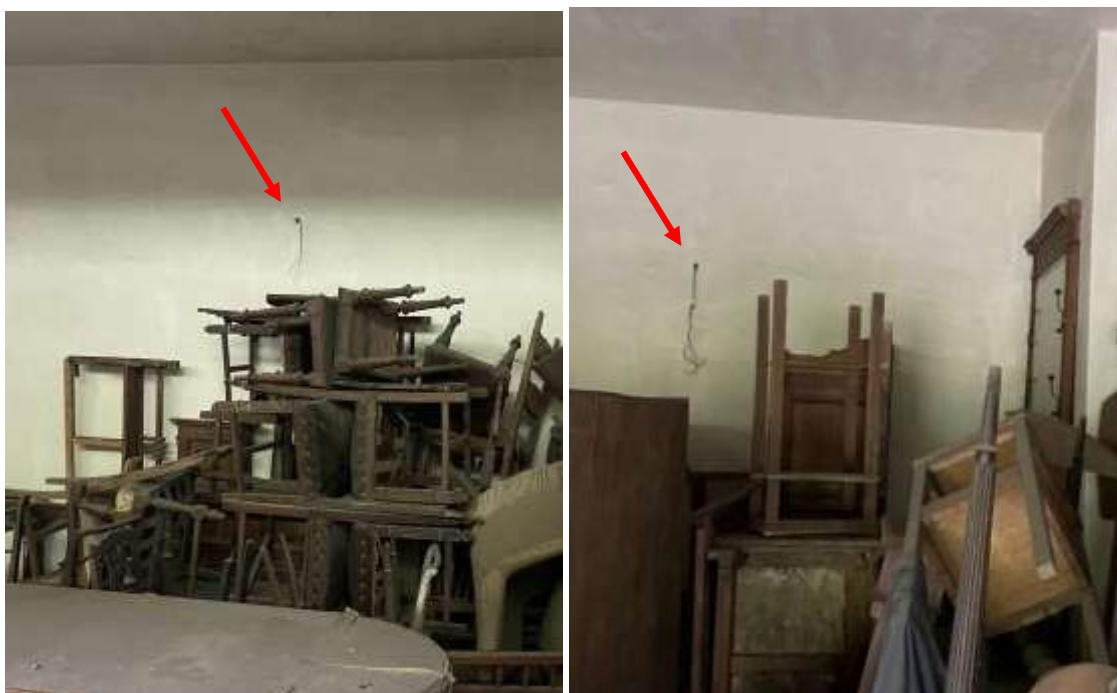
Lo stato manutentivo del bene è scadente. L'immobile presenta difatti vistose problematiche da umidità di risalita (alla base dei pilastri e delle pareti ed anche sulla pavimentazione) e da infiltrazione sui soffitti ed all'innesto delle pareti perimetrali. Lo stato di degrado dovuto a tali infiltrazioni ha già causato il parziale distacco dell'intonaco del soffitto e l'esplosione di alcune pignatte componenti il solaio a causa dell'ossidazione dei ferri d'armatura dei travetti. Inoltre in un angolo del deposito sono particolarmente evidenti infiltrazioni derivanti dall'alto che hanno imbibito l'intero pilastro.

L'immobile non ha impianto idrico e quello elettrico è pressoché inesistente: unica traccia dello stesso, atteso che non esistono corpi illuminanti, sono alcuni fili aggettanti il muro perimetrale interno. In tal caso i costi di adeguamento impiantistico saranno più propriamente costi di rifacimento, che considerata l'esiguità dei punti luce, potranno aggirarsi intorno a € 1.500,00.
