**Tribunale di Benevento  
Sezione Fallimentare**

**Zaccari Costruzioni s.r.l.**

**Relazione Tecnica**

**Bene n. 1 - tabella.**

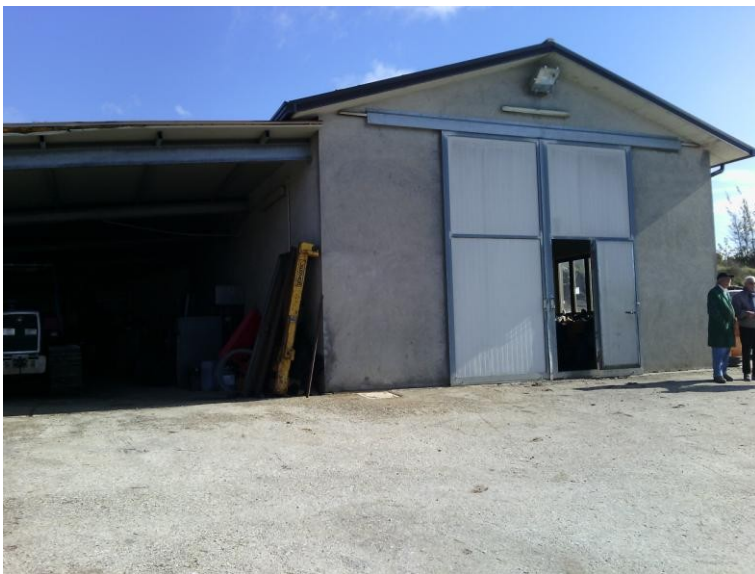
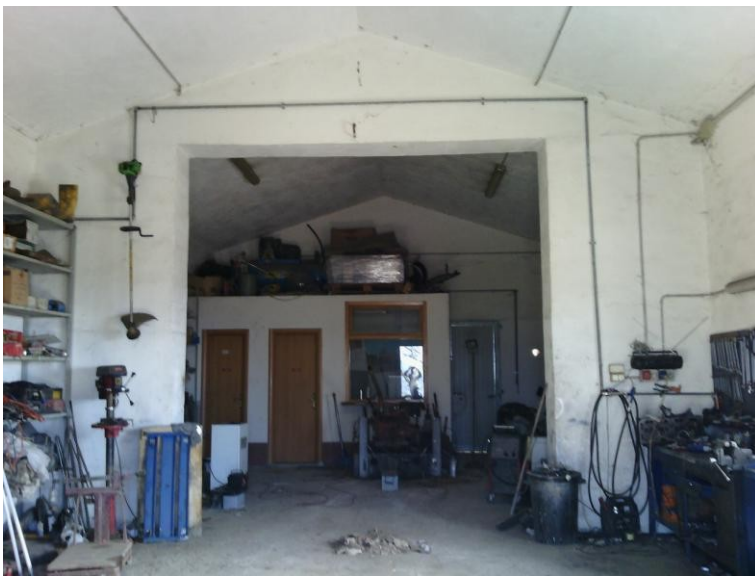
Tale bene è costituito da un deposito di 85 metri quadrati, con altezza max di m. 4,50 e min. m. 4,00, la struttura è in blocchetti di cemento e copertura a doppia falda sormontata da tegole piane.

Esso è dotato di corrente elettrica e acqua corrente, la pavimentazione è in cemento, gli infissi in alluminio e il portellone d'ingresso in metallo.

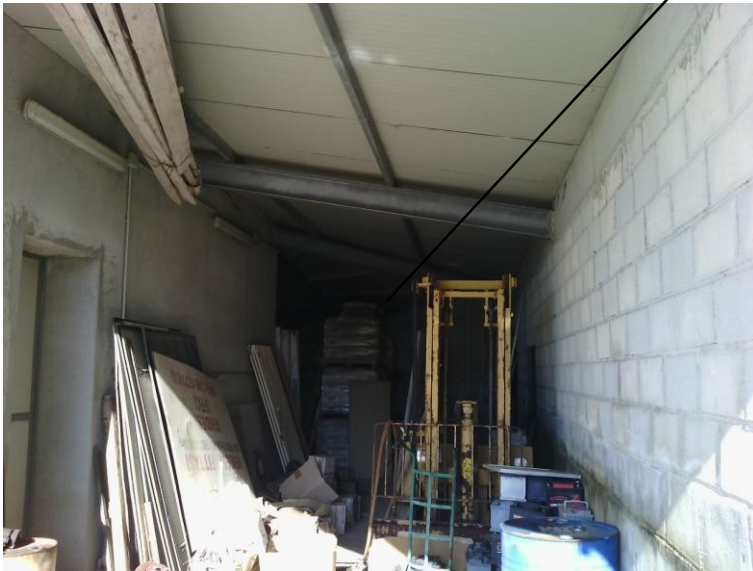
Lungo due lati del deposito sopra descritto è stata edificata una tettoia, costituita da travi di acciaio, del tipo Ipe, poggiano sulla struttura del capannone e su muri di cemento armato e blocchetti di cemento al lato opposto, la copertura è in lamiera coibentata.

Per tale manufatto non esiste alcuna autorizzazione.

tettoia posteriore al deposito

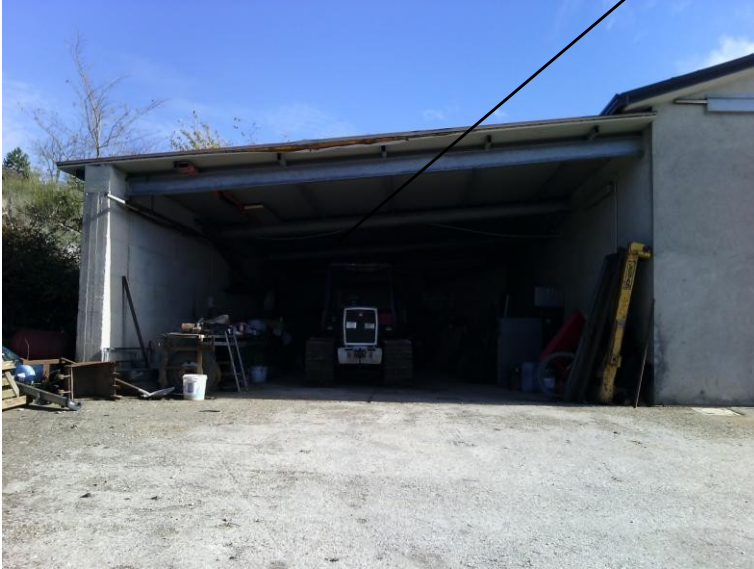
tettoia laterale al deposito
