TRIBUNALE DI CAMPOBASSO
VIA VENETO, 3
CAMPOBASSO (CB)

PERIZIA DI STIMA

C.T.U. ING. CARLO ROMANO

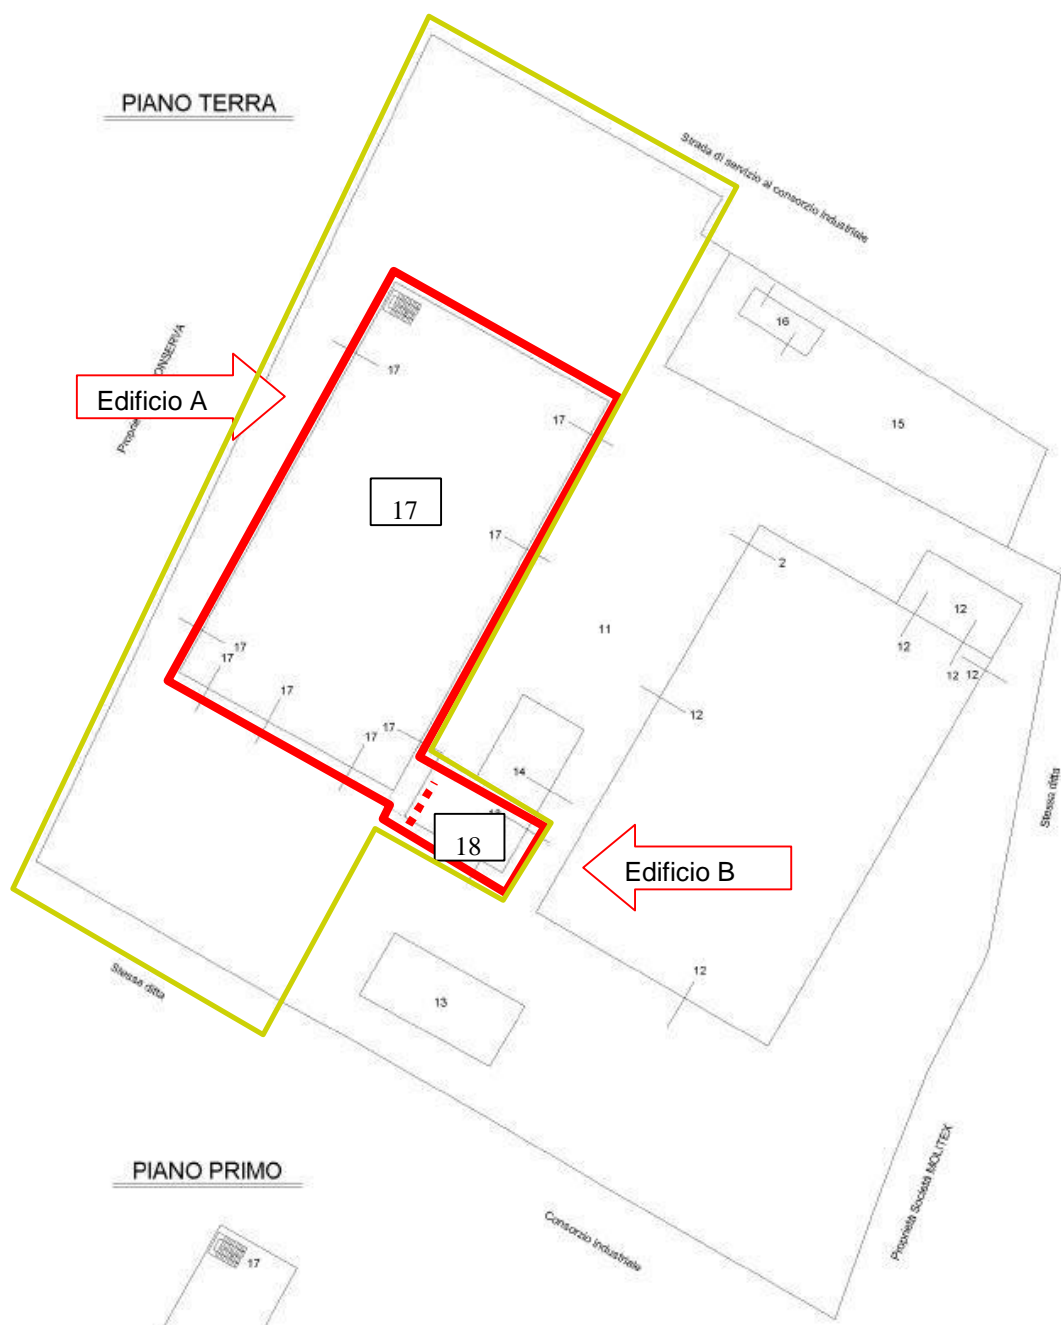
Come rilevabile dalla planimetria catastale, sulla particella n. 793 sono presenti numerosi immobili di proprietà della società ***** , tuttavia solo quelli contraddistinti con i numeri 17 e 18, in riferimento all'elaborato planimetrico di seguito riportato, saranno oggetto di analisi e di stima.
