**TRIBUNALE CIVILE DI ROMA
SEZIONE FALLIMENTARE**

RELAZIONE DI CONSULENZA TECNICA

Stima dell'immobile sito nel Comune di Ancona (AN)

Via Francesco Podesti, civico n.5, piano 2°

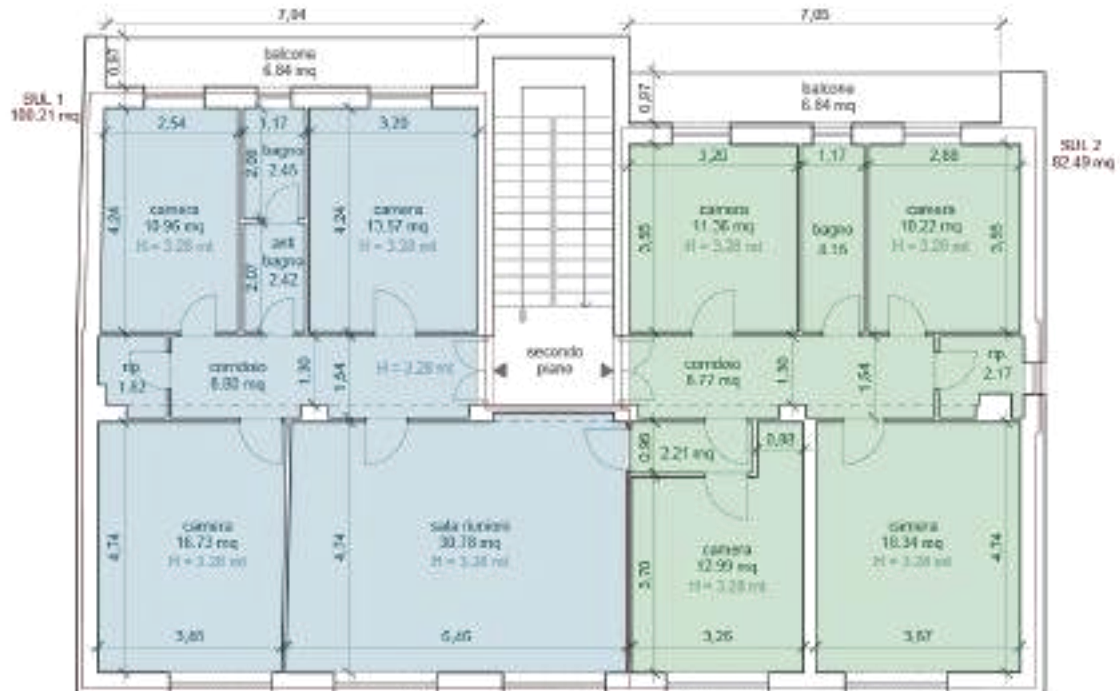
Figura 2 - Planimetria stato dei luoghi

- **Porzione 1** – quella che, salendo le scale, si trova sulla destra (in azzurro);
- **Porzione 2** – quella che, invece, salendo le scale, si trova sulla sinistra (in verde).

Entrambe le porzioni appaiono inutilizzate da diverso tempo, lo stato manutentivo è scadente. Gli impianti planimetrici e distributivi delle due porzioni sono piuttosto simili, anche se la porzione 1 è risultata più ampia della porzione 2.
