# TRIBUNALE ORDINARIO - FERMO

**7/2007**

**CONSULENZA PER AGGIORNAMENTO DI STIMA  
ALLA PERIZIA DELL'ANNO 2009**

L'immobile oggetto di valutazione ad uso di laboratorio artigianale si compone di tre livelli.

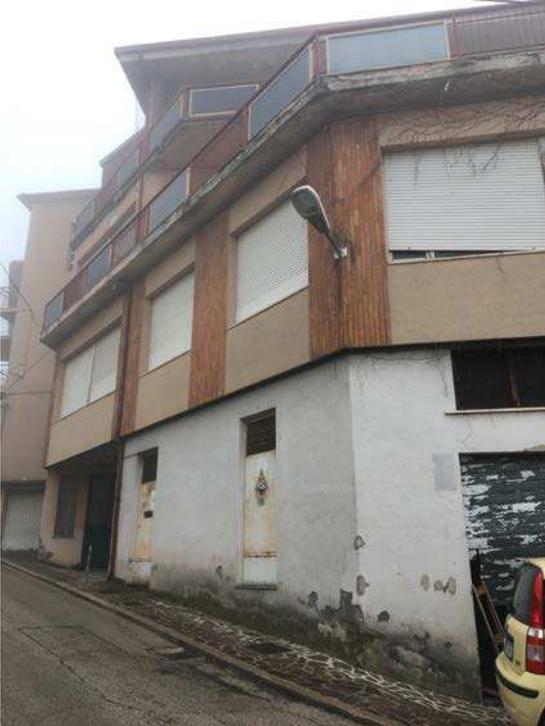
Esterno della parte seminterrata e centrale termica

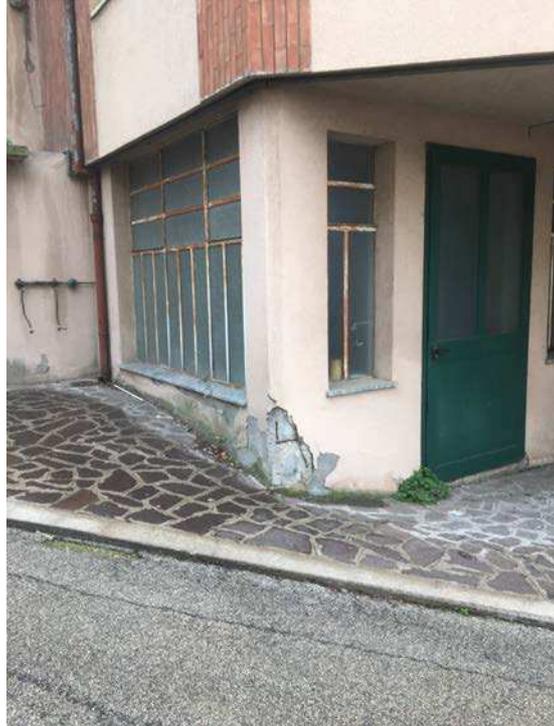
Ingresso del laboratorio seminterrato

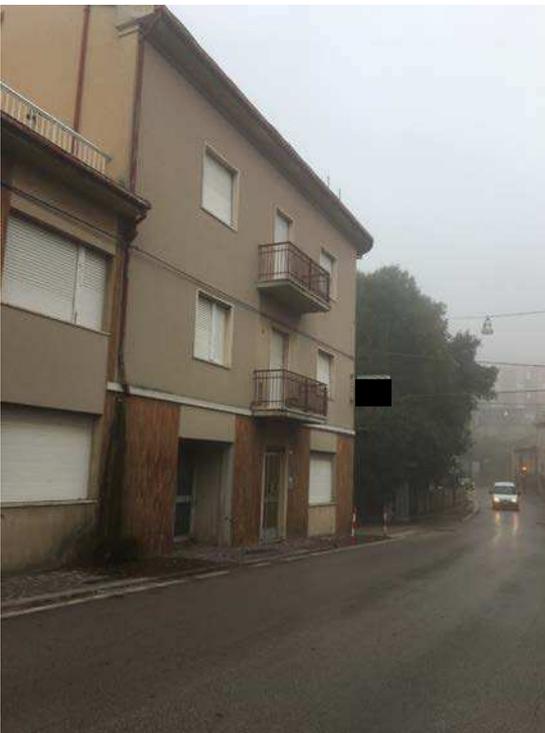
Ingresso del laboratorio a piano terra (via Angeli)

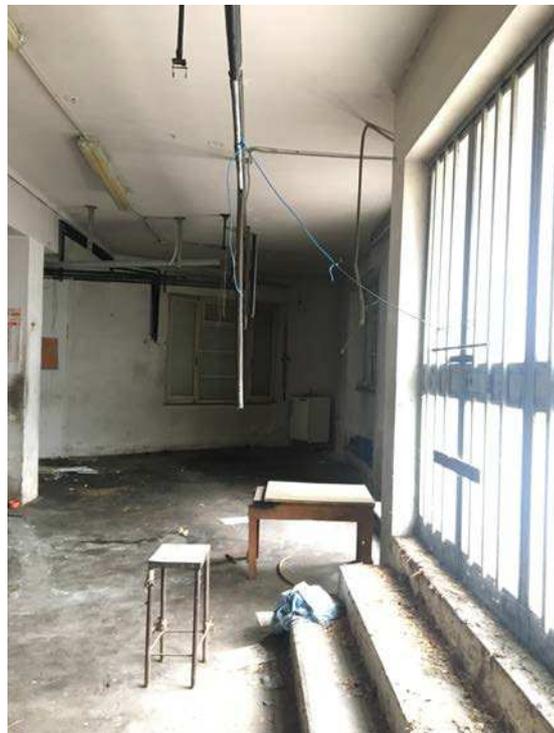
L'immobile ha struttura in muratura, solaio in laterizio, le finiture sono di tipo economico risalenti all'epoca di costruzione. Gli infissi sono principalmente in alluminio senza vetrocamera, con tapparelle avvolgibili in pvc. La parte bassa delle pareti interne del piano seminterrato e terra vengono interessate da umidità di risalita. I servizi igienici presenti sono quelli originari dell'epoca di costruzione. Nel complesso l'intero edificio necessita di un intervento di

Interno del piano terra

ristrutturazione e manutenzione straordinaria, sia della parte strutturale che di tamponamento. Per raggiungere inoltre i requisiti odierni riguardanti l'acustica e l'efficiamento energetico si rende necessaria anche la sostituzione degli infissi esterni. Nel complesso il grado di manutenzione è molto scarso, aggravato rispetto l'anno 2009 da fenomeni di umidità, infiltrazioni e non utilizzo; soprattutto dette anomalie si riscontrano in modo ancor più evidente nei locali del piano primo, dove sono necessarie veloci opere di risanamento per non peggiorare e compromettere ulteriormente parti strutturali dell'edificio.

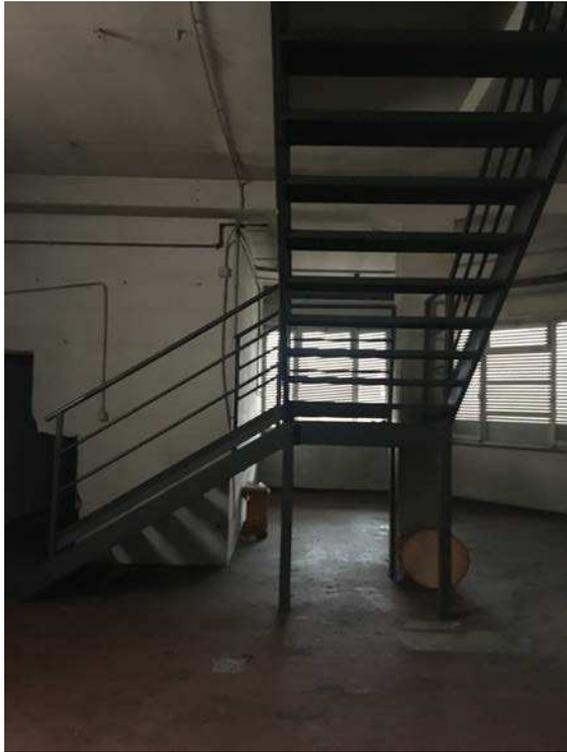
Al **piano primo** vi è un'altra porzione di laboratorio, dalla quale si accede tramite una scala metallica dall'interno del piano terra, per una superficie complessiva di 199 mq

Scala di collegamento piano terra/primo

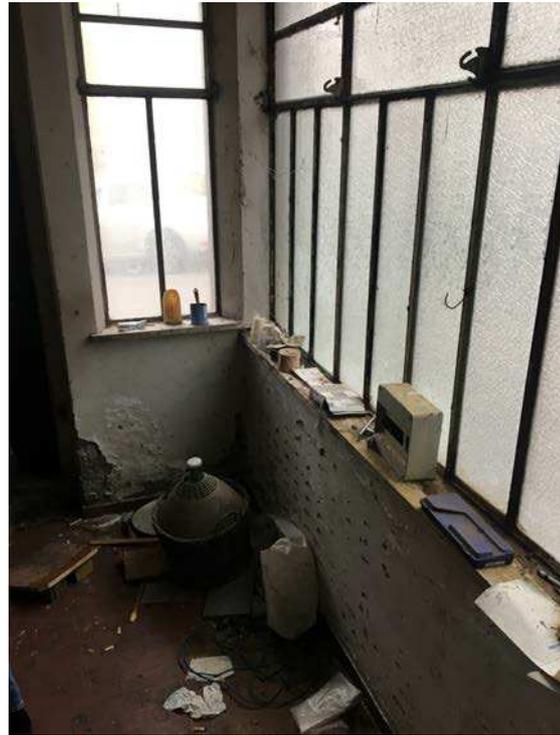
Al **piano S1** vi è una porzione di laboratorio con accesso pedonale diretto da via Tirso + la Centrale Elettrica per una superficie di 84 mq

Porzione di laboratorio al piano seminterrato

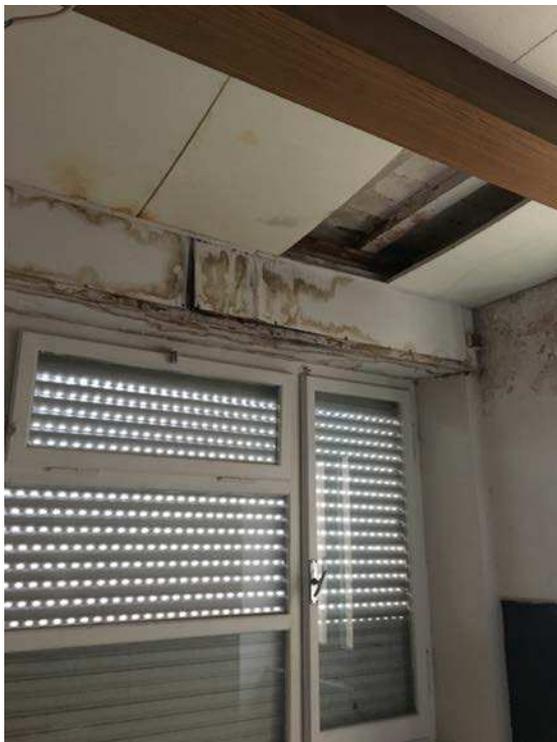
La struttura in muratura portante dell'immobile, risale agli anni '50, ed è in uno stato conservativo fatiscente, sia per quanto riguarda le tamponature che per quanto riguarda l'ossatura portante in cemento armato, nonché gli infissi e gli impianti tecnologici. Il solaio di copertura del primo piano denota anche seri rischi di crollo, in quanto è interessato da fenomeni di infiltrazioni d'acqua. Va sottolineato, inoltre, lo svantaggio di una collocazione in pieno centro urbano, non distante dal centro storico con la sua attuale destinazione urbanistica (laboratorio). L'immobile paga le conseguenze di tale collocazione vista la sua destinazione, in quanto le strade che lo servono e la posizione non lo rendono facilmente raggiungibile da eventuali mezzi di lavoro. Gli ingressi al piano seminterrato e terra sono molto esigui e insistono quasi direttamente sulla strada, visto il poco spazio destinato al marciapiede, nella zona i parcheggi sono pressoché inesistenti.

Laboratorio al piano primo

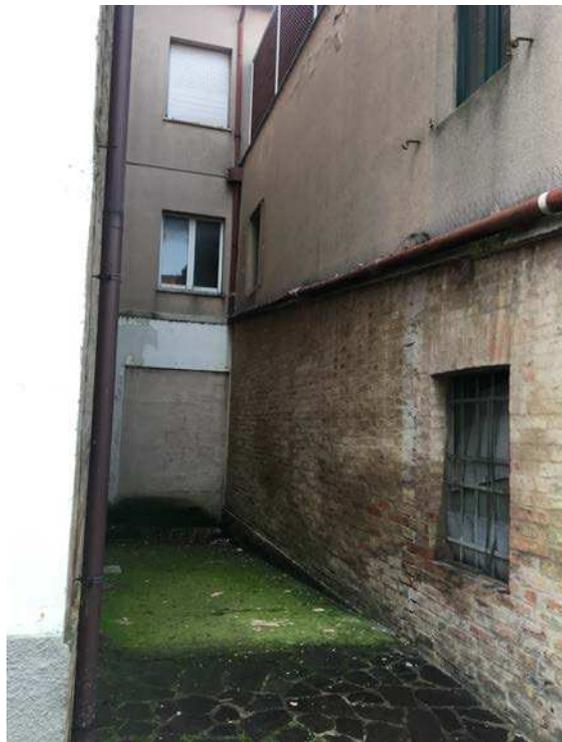
Coorte esclusiva al piano terra
