INCARICO

Lotto di vendita n. 2

- **Villa** ubicata a Roma in via Francesco Giacomo Tricomi 32, Lotto urbanistico 24 Edificio A, (Part. 2616-Sub 1-3) piano terra e primo mansardato, identificata negli atti della cooperativa come **unità 17**.
- **con Autorimessa** nel sottostante piano seminterrato (Part. 2616-Sub 2).

STIMA DEL LOTTO DI VENDITA 2

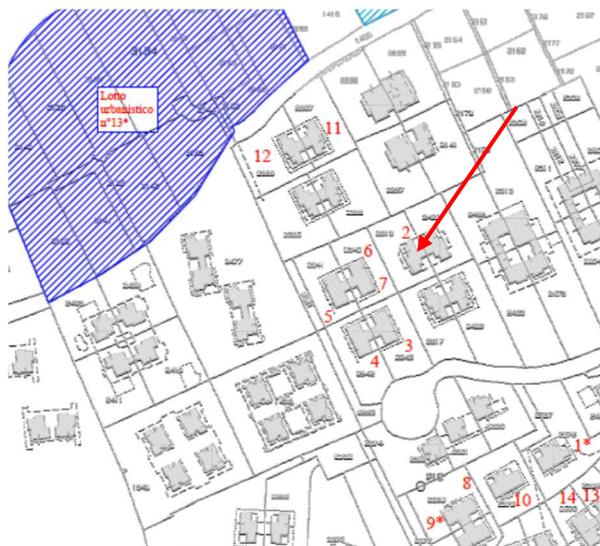
- **La Villa** è localizzata all'interno del Consorzio "I Giardini del Pescaccio" ed è una porzione di un villino bifamiliare posto su tre livelli (piano terra, piano primo sottotetto e piano seminterrato). L'autorimessa di pertinenza (descritta nel seguito) è collegata all'abitazione tramite una scala interna, mentre l'accesso dall'esterno è assicurato da una rampa all'aperto.

Il comfort interno è migliorato da una ampia intercapedine a livello di piano interrato che blocca l'umidità. L'accesso al piano mansardato avviene tramite una scala interna.

I locali risultano in fase di completamento a livello di impianti, rifiniture interne e sistemazioni esterne.
