## INCARICO

## Lotto di vendita n. 10

- **Villa** ubicata a Roma in via Francesco Giacomo Tricomi 32, Lotto urbanistico 27 Edificio F, (Part. 2579-Sub 1-3) piano terra e primo mansardato, identificata negli atti della cooperativa come **unità 10**.
- **con Autorimessa** nel sottostante piano seminterrato (Part. 2579-Sub 2).

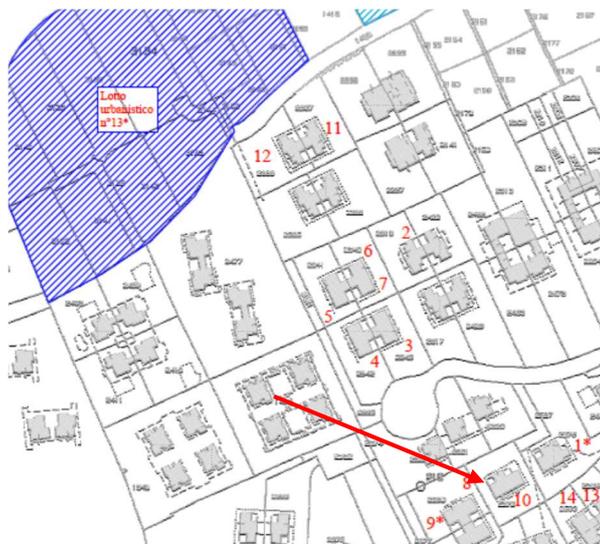
- **La Villa** è localizzata all'interno del Consorzio "I Giardini del Pescaccio" ed è un villino unifamiliare posto su tre livelli (piano terra, piano primo sottotetto e piano seminterrato). L'autorimessa di pertinenza (descritta nel seguito) è collegata all'abitazione tramite una scala interna, mentre l'accesso dall'esterno è assicurato da una rampa all'aperto.

Il comfort interno è migliorato da una ampia intercapedine a livello di piano interrato che, interessando 3 lati, blocca l'umidità. L'accesso al piano mansardato avviene tramite una scala interna, già rivestita in pietra.

I locali risultano in fase di completamento a livello di impianti, rifiniture interne e sistemazioni esterne.

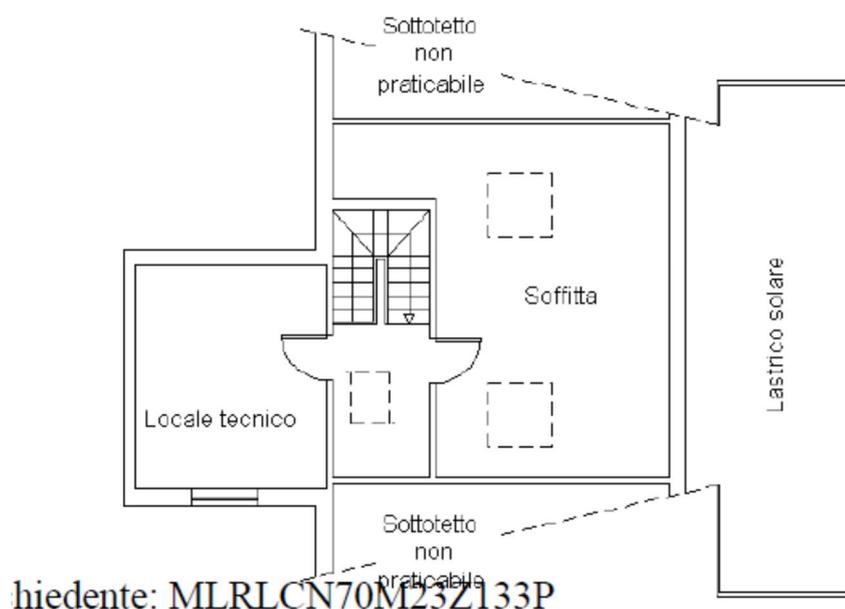
## Piano sottotetto h med.=200

Il primo piano mansardato presenta un'altezza interna media variabile di 2 metri. Esso ospita un locale tecnico, una ampia soffitta e un lastrico solare, il tutto privi di rifiniture interne, come meglio descritto nel seguito, compreso il terrazzino.

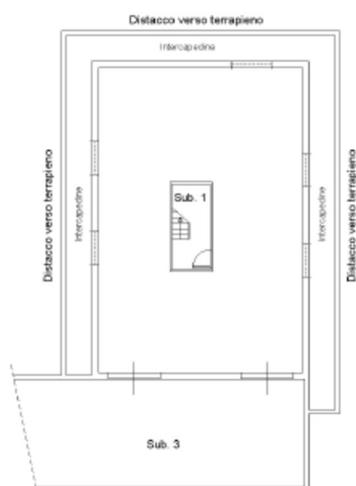
**BOX AUTO  
PIANO SEMINTERRATO  
H=260**

L'autorimessa di pertinenza al villino presenta accesso diretto da una strada consortile interna. E' dotata di due serrande basculanti. Essa presenta una forma rettangolare regolare con 5 finestre. L'autorimessa è collegata all'unità di pertinenza al piano terra tramite una scala interna già rivestita di pietra.

Il sopralluogo effettuato ha evidenziato una corrispondenza fra lo stato dei luoghi e la planimetria catastale e gli elaborati grafici del progetto approvato relativamente all'autorimessa. L'area esterna è ancora carente a livello di sistemazioni esterne, recinzione e cancelli.
