Lotto di vendita n. 11

- **Villa** ubicata a Roma in via Francesco Giacomo Tricomi 32, Lotto urbanistico 16 Edificio A, (Part. 2367-Sub 1-3) piano terra e primo mansardato, identificata negli atti della cooperativa come **unità 19**.
- **con Autorimessa** nel sottostante piano seminterrato (Part. 2366-Sub 2).

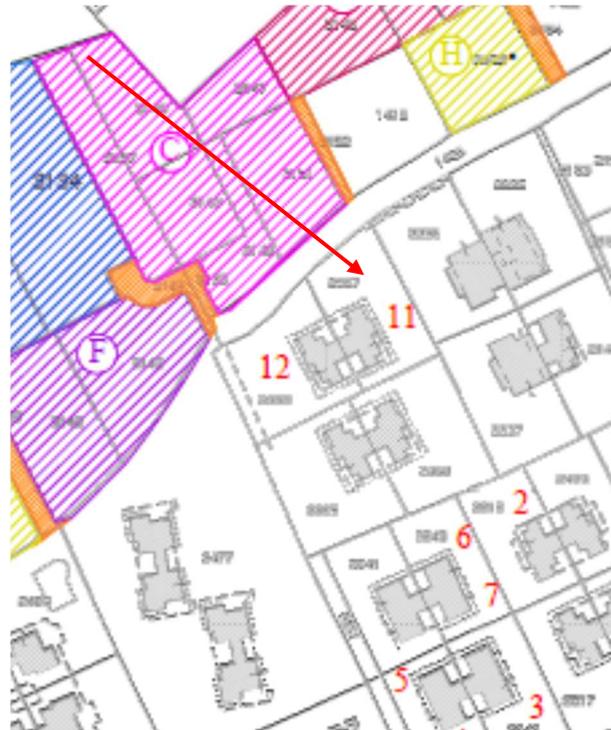
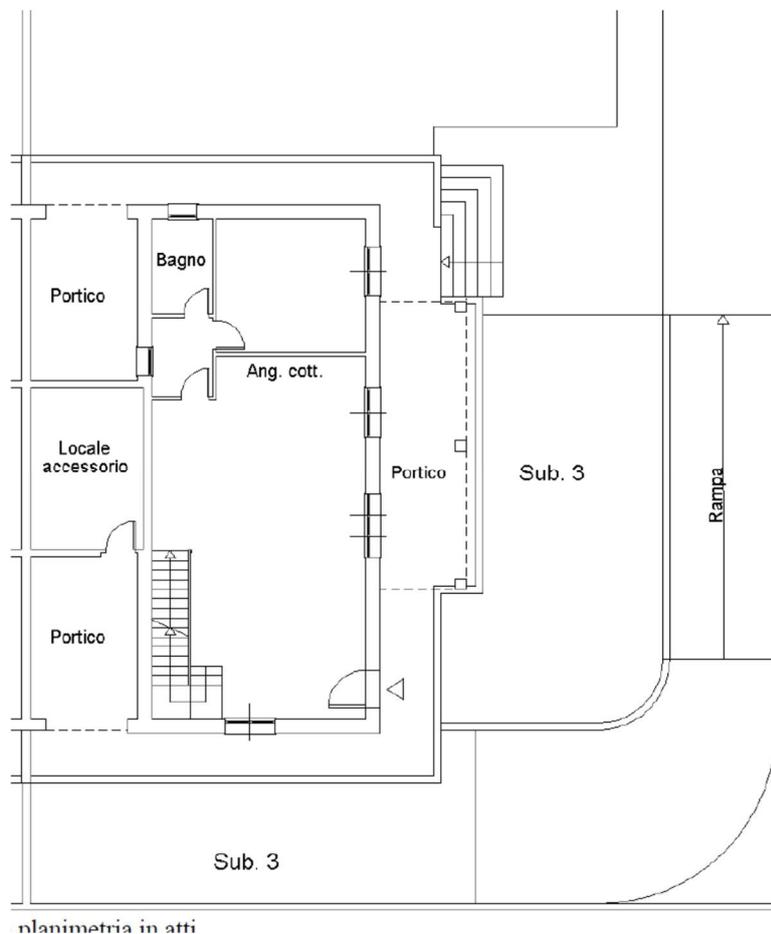
Il comfort interno è migliorato da una ampia intercapedine a livello di piano interrato che blocca l'umidità. L'accesso al piano mansardato avviene tramite una scala interna già rivestita in pietra.

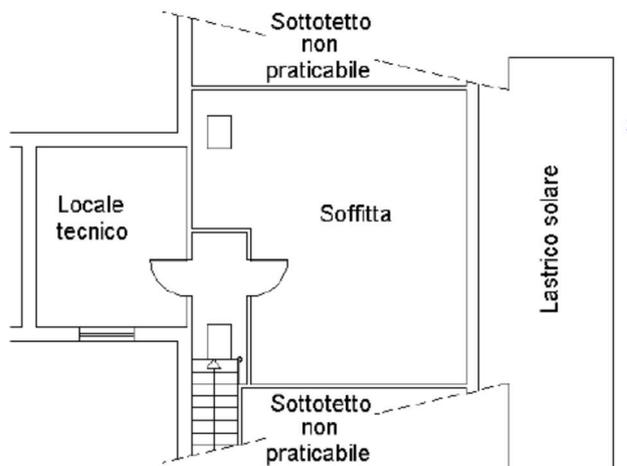
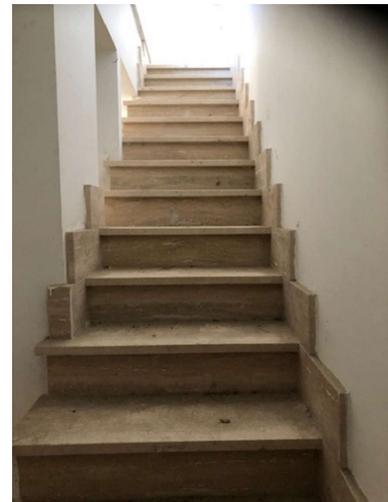
Piano primo sottotetto h med.=200

I locali risultano in fase di completamento a livello di impianti, rifiniture interne e sistemazioni esterne.

Il piano mansardato è accessibile tramite una scala rivestita in pietra. Esso presenta altezze interne variabili tra 1,6 mt e 2,69 mt ed ospita un locale tecnico, una soffitta e un lastrico solare, il tutto privi di rifiniture interne, come meglio descritto nel seguito.

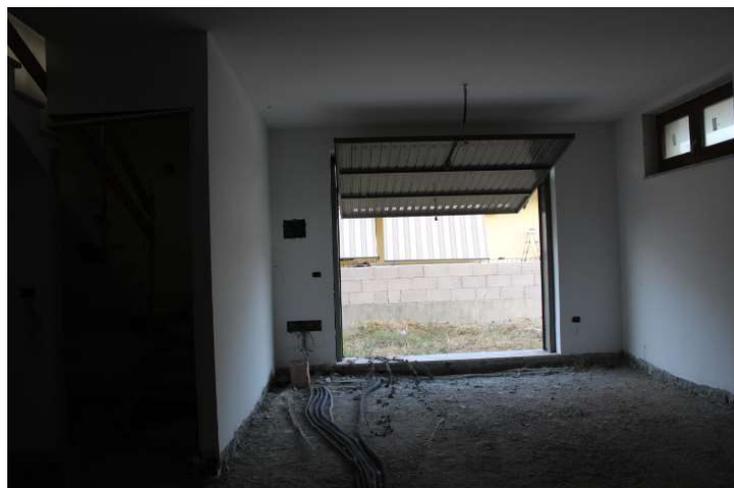
L'Autorimessa ha forma regolare con intercapedine ed è posta al piano seminterrato, con accesso carrabile tramite rampa esterna ed è dotata di due serrande basculanti. L'autorimessa è direttamente collegata alla villa tramite una scala interna. I locali risultano in fase di completamento a livello di impianti, rifiniture interne e sistemazioni esterne.

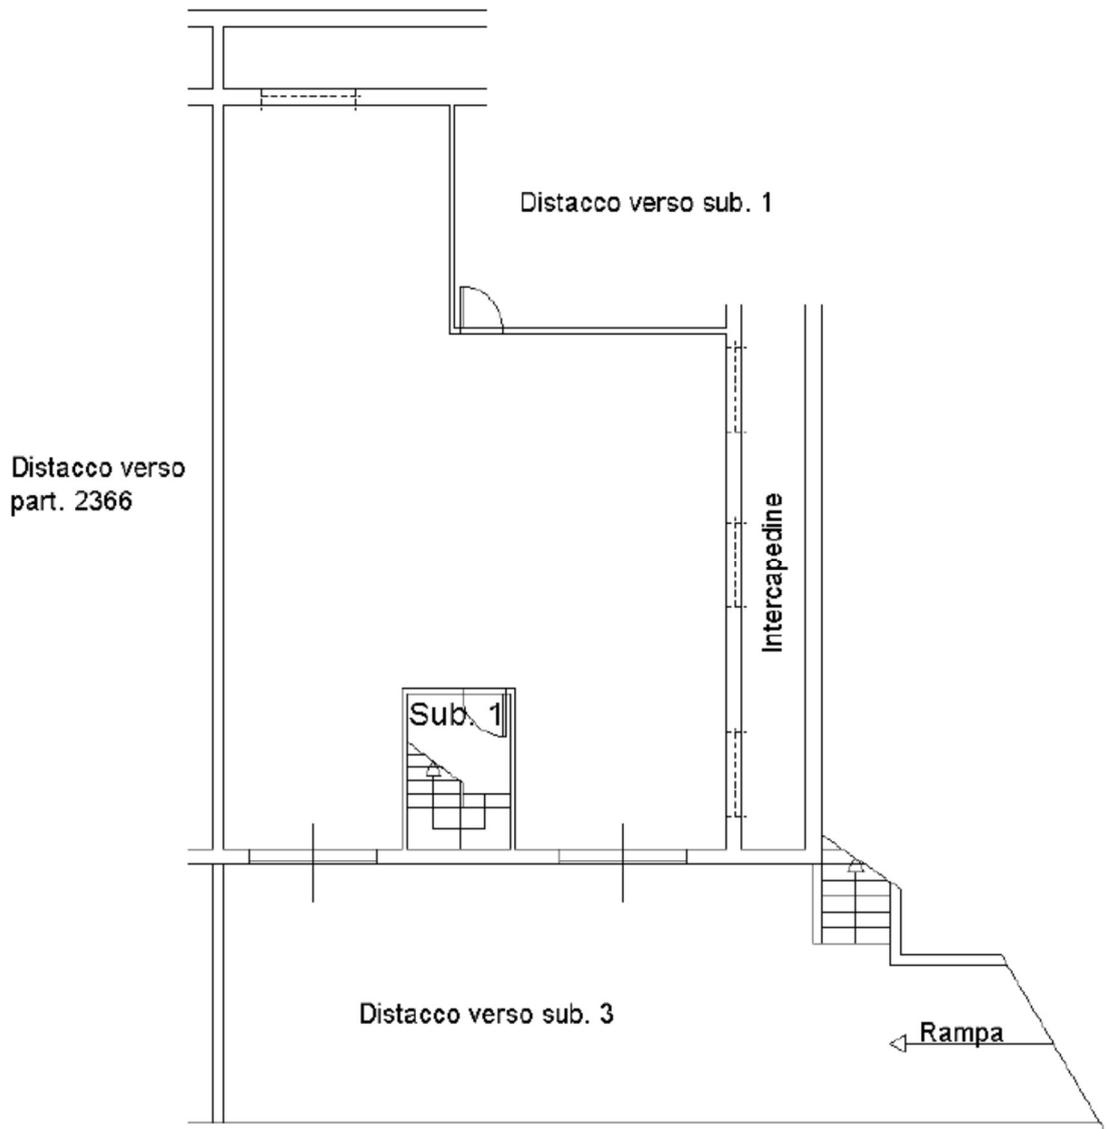
L'autorimessa di pertinenza al villino presenta accesso diretto dalla strada consortile che è priva di marciapiedi tramite una rampa carrabile. E' dotata di due serrande basculanti. Essa presenta una forma rettangolare regolare con 5 finestre. L'autorimessa è collegata all'unità di pertinenza al piano terra tramite una scala interna.

Il sopralluogo effettuato ha evidenziato una corrispondenza fra lo stato dei luoghi e la planimetria catastale e gli elaborati grafici del progetto approvato, eccetto l'indicazione di due pilastri.

Il sopralluogo effettuato ha evidenziato la corrispondenza fra lo stato dei luoghi e la planimetria catastale dell'autorimessa, eccetto l'indicazione di due pilastri centrali.

Il sopralluogo effettuato ha evidenziato che l'immobile deve essere ancora completato a livello di finiture interne e sistemazione esterne. Si presenta in uno stato conservativo mediocre, dovuto alla totale assenza di manutenzione ordinaria. Il massetto a livello di autorimessa deve essere gettato.
