INCARICO

Lotto di vendita n. 21

- **Villa unifamiliare** ubicata a Roma in via Francesco Giacomo Tricomi 32, Lotto urbanistico 33-34 Edificio E, (accatastata in categoria F/3 nel Foglio 413, Part. 3114-Sub 13 e 38) piano terra e primo mansardato, identificata negli atti della cooperativa come **unità 42**.
- **con Autorimessa** nel sottostante piano seminterrato (accatastata in categoria F/3).

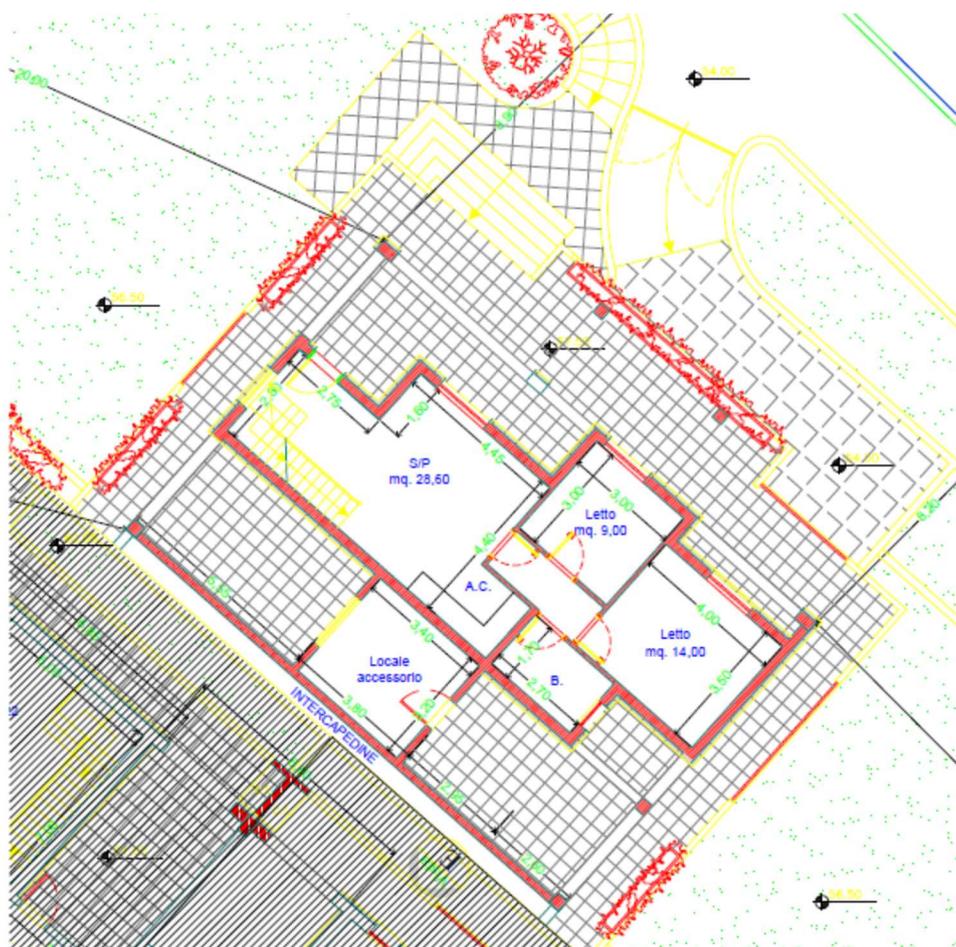
L'intercapedine non viene considerata nella superficie utile, in conformità ai criteri dettati dall'OMI. I beni non sono comodamente ulteriormente divisibili. Come dalla pianta architettonica sotto riportata, il bene è un villino unifamiliare con accesso pedonale e carrabile tramite ampia rampa nel giardino.

Il villino risulta ancora in fase di completamento a livello di impianti, finiture interne ed esterne, sistemazioni esterne (recinzione, cancelli, ecc.). La planimetria catastale non è stata ancora depositata.

Al piano terra, un portico pavimentato in klinker conduce all'ingresso dell'unità con accesso diretto al soggiorno con angola cottura e scale (dal garage e al piano mansardato) a vista.

Due tratti terminali del porticato risultano chiusi su tre lati, per la presenza di un locale accessorio (3,2x3,4) chiuso sui 4 lati ricavato nel porticato dal quale si accede.

Tutti gli ambienti interni sono pavimentati, e il bagno presenta un rivestimento con vasca. Anche il portico, il balcone esterno e il lastrico solare sono pavimentati. Le scale risultano rivestite di pietra. Piano mansardato e garage sono allo stato grezzo.

In base al rilievo, il primo piano mansardato presenta una ampia soffitta (6,5,x4,7+1,3x3,3) e un vano tecnico (3,4x4,0) e due lastrici solari (3,3x7,6) e (2,1x3,1), il tutto allo stato grezzo.

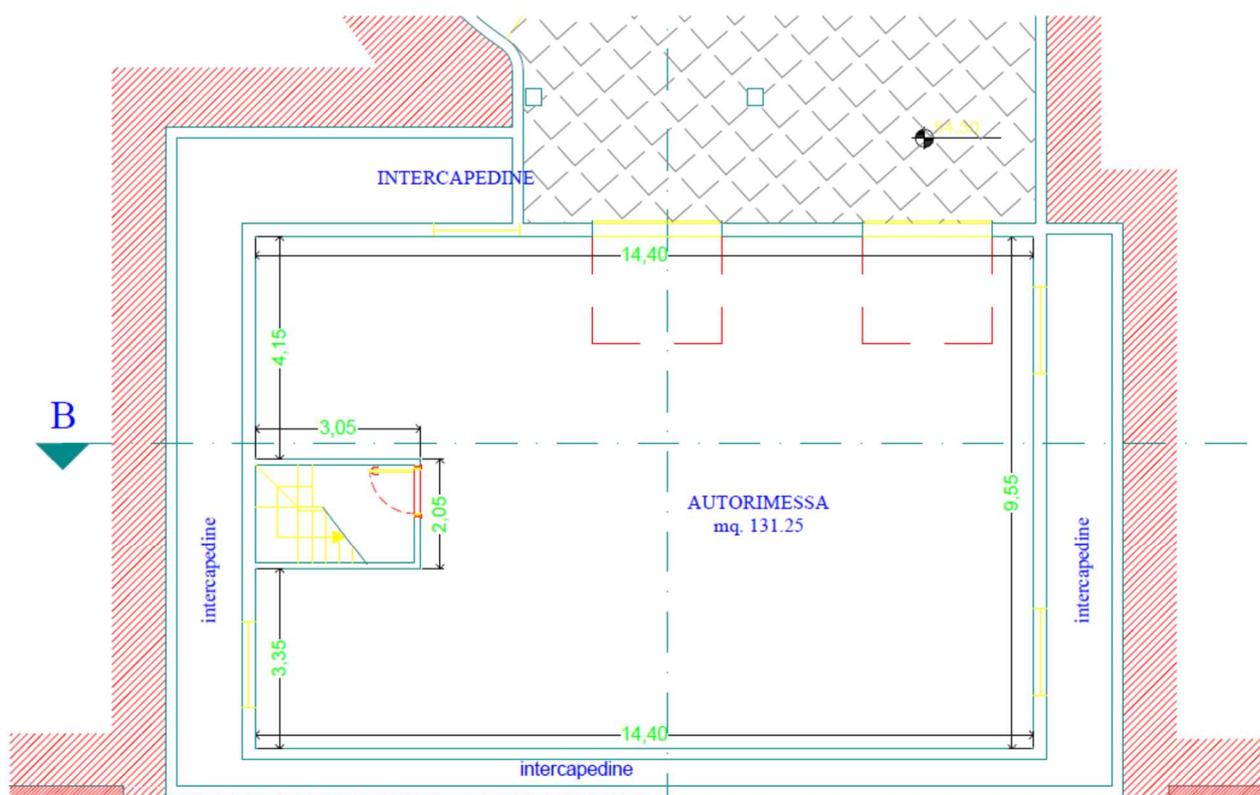
A livello di superficie, l'autorimessa al piano interrato è così strutturata, come emerge dalla pianta architettonica sotto riportata:

L'autorimessa di pertinenza al villino presenta accesso diretto dalla strada consortile che è priva di marciapiedi tramite una ampia rampa carrabile. E' dotato di una serranda basculante. Essa presenta una forma rettangolare regolare con due finestre.

L'area esterna è ancora carente a livello di sistemazioni esterne, recinzione e cancelli.
