INCARICO

Lotto di vendita n. 22

- **Villa unifamiliare** ubicata a Roma in via Francesco Giacomo Tricomi 32, via Giulio Pittarelli Lotto urbanistico 33-34 Edificio H, (accatastata in categoria F/3 nel Foglio 413, Part. 3114-Sub 17 e 42) piano terra e primo mansardato, identificata negli atti della cooperativa come **unità 45**.
- **con Autorimessa** nel sottostante piano seminterrato (accatastata in categoria F/3).

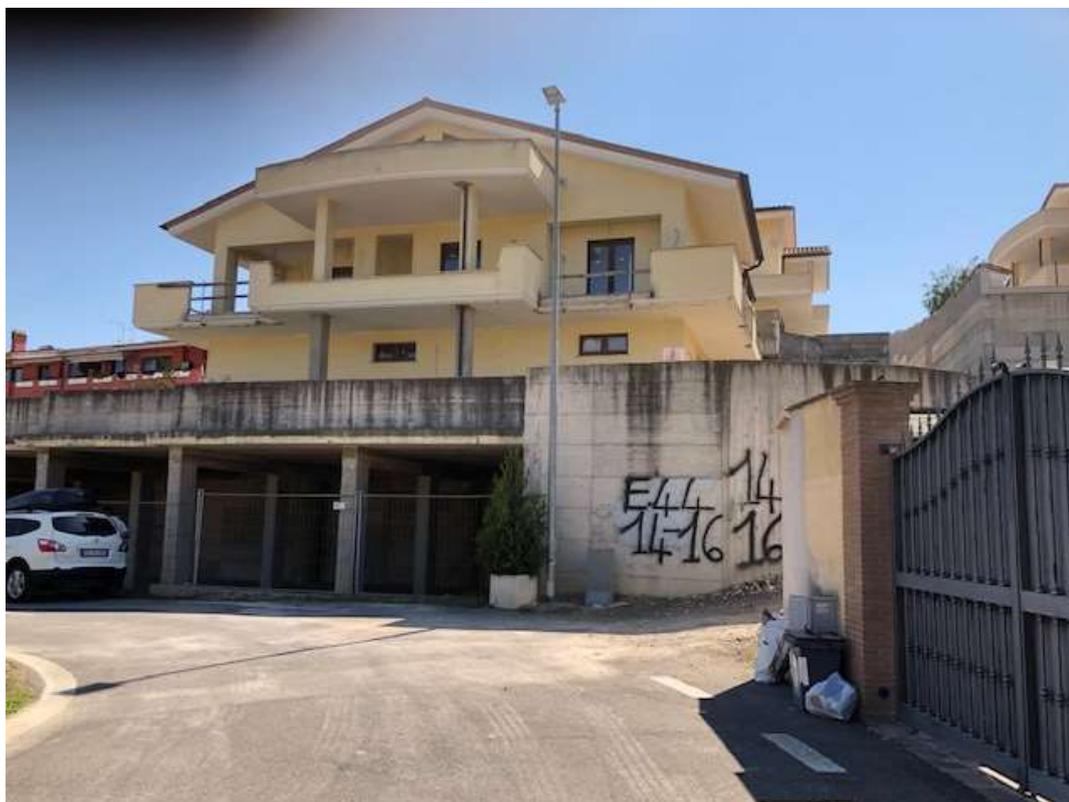
- **La Villa** è localizzata all'interno del Consorzio "I Giardini del Pescaccio" ed è un villino unifamiliare posto su tre livelli (piano terra, piano primo sottotetto e piano seminterrato). L'autorimessa di pertinenza (descritta nel seguito) è collegata all'abitazione tramite una scala interna, mentre l'accesso dall'esterno è assicurato da una rampa all'aperto ancora da costruire.

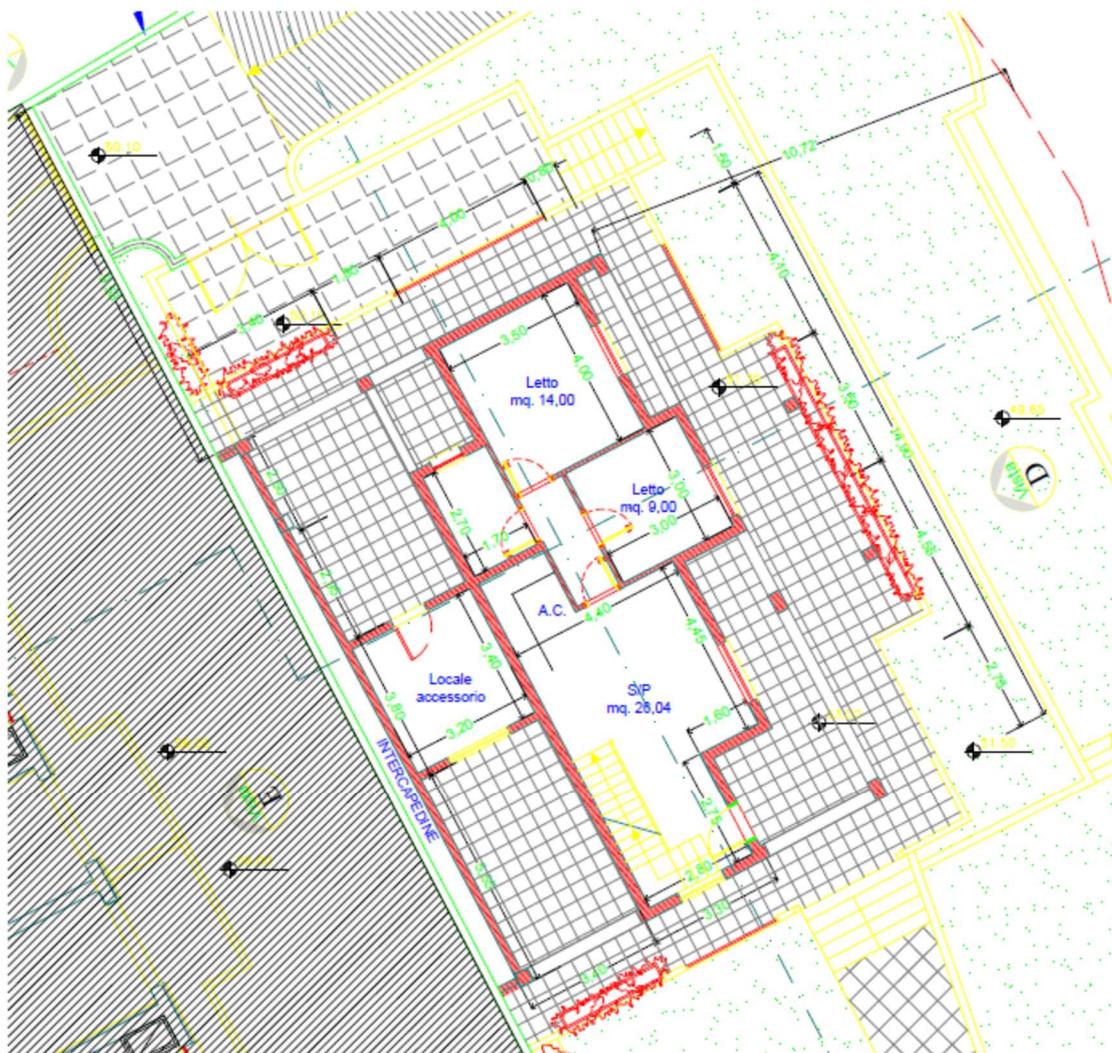
L'intercapedine non viene considerata nella superficie utile, in conformità ai criteri dettati dall'OMI. I beni non sono comodamente ulteriormente divisibili. Come dalla pianta architettonica sotto riportata, il bene è un villino monofamiliare con accesso pedonale e carrabile tramite ampia rampa nel giardino.

Al piano terra, un portico pavimentato conduce all'ingresso dell'unità con accesso diretto al soggiorno con angola cottura e scale a vista.

Il tratto terminale del porticato risulta chiuso su tre lati, per la presenza di un locale accessorio (3,14x3,40) chiuso sui 4 lati ricavato nel porticato dal quale si accede.

Tutti gli ambienti interni e le superfici esterne sono pavimentati, e il bagno presenta un rivestimento che interessa anche la vasca. Anche il portico, il balcone esterno e il lastrico solare sono pavimentati. Le scale sono rivestite di pietra.

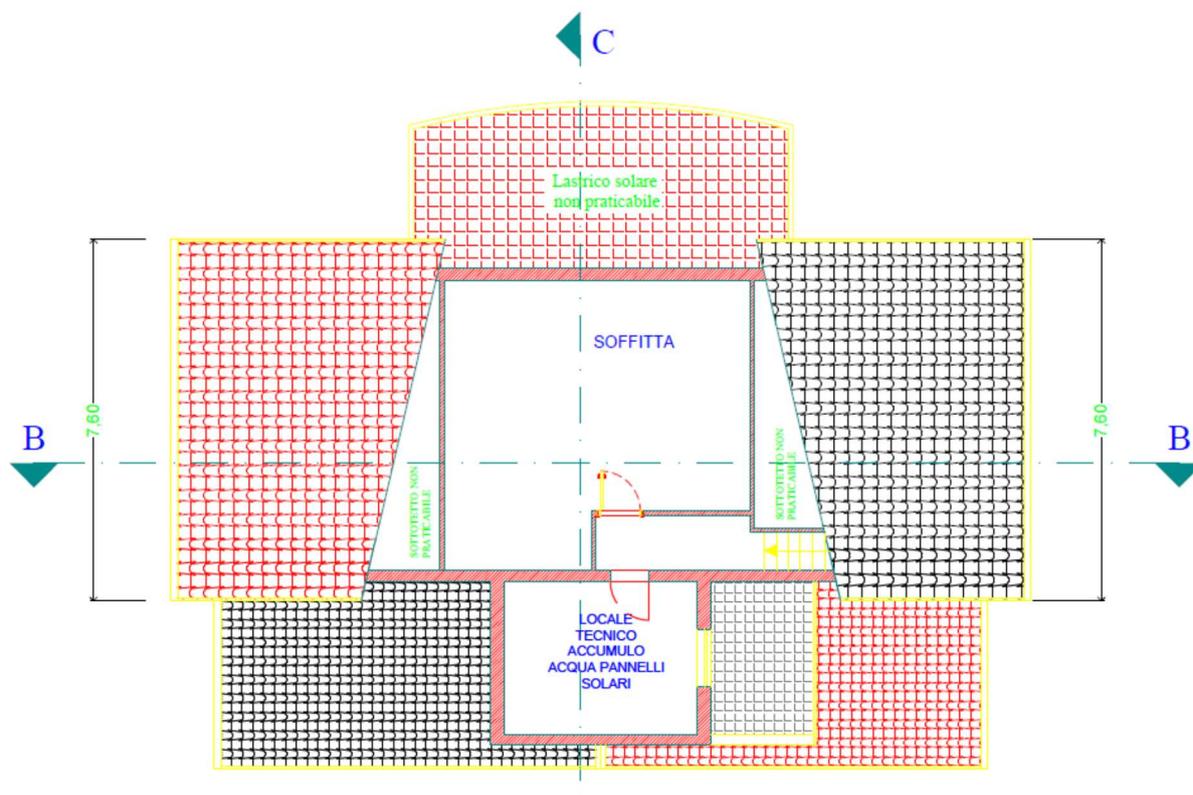
In base ai dati architettonici, il primo piano mansardato presenta una ampia soffitta (4,8x3,1) e un vano tecnico (1,84x2,90) e due lastrici solari (3,40x5,70) e (2,0x3,0), il tutto allo stato grezzo. Anche, i balconi e terrazzi non sono pavimentati.

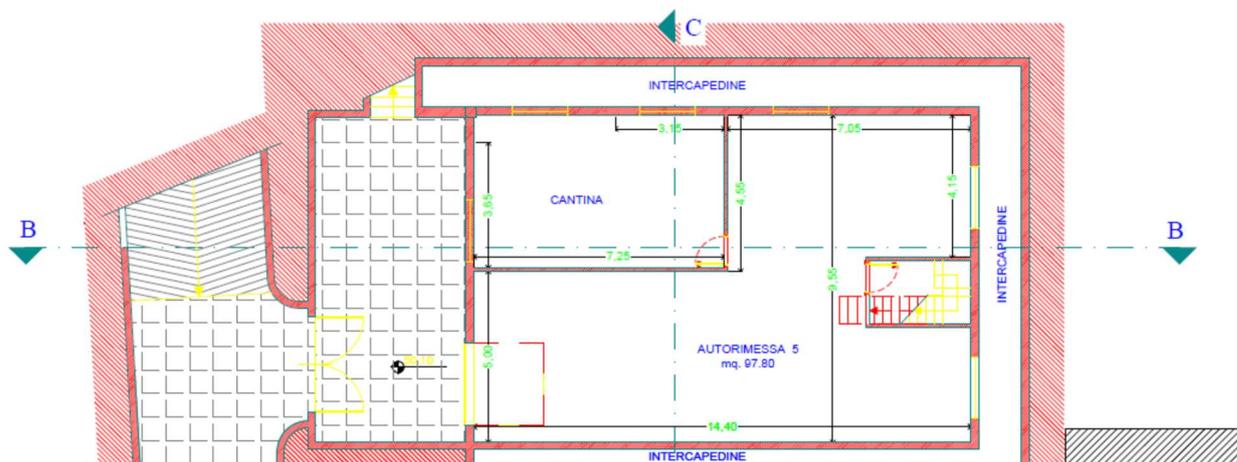
L'autorimessa di pertinenza al villino presenta accesso diretto dalla strada consortile che è priva di marciapiedi tramite una ampia rampa carrabile. E' dotato di una serranda basculante. Essa presenta una forma rettangolare regolare con finestre. L'autorimessa è direttamente collegata alla villa tramite una scala interna che è stata ricostruita. I locali risultano in fase di completamento anche a livello di impianti, rifiniture interne e sistemazioni esterne.

L'area esterna è ancora carente a livello di sistemazioni esterne, recinzione e cancelli.
