## INCARICO

## Lotto di vendita n. 18

- **Porzione di Villa** ubicata a Roma in via Francesco Giacomo Tricomi 32, Lotto urbanistico 33-34 Edificio B, (Foglio 413, Part. 3114-Sub 504 e 506) piano terra e primo mansardato, identificata negli atti della cooperativa come **unità 39**.
- **con Autorimessa** nel sottostante piano seminterrato (Part. 3114-Sub 505).

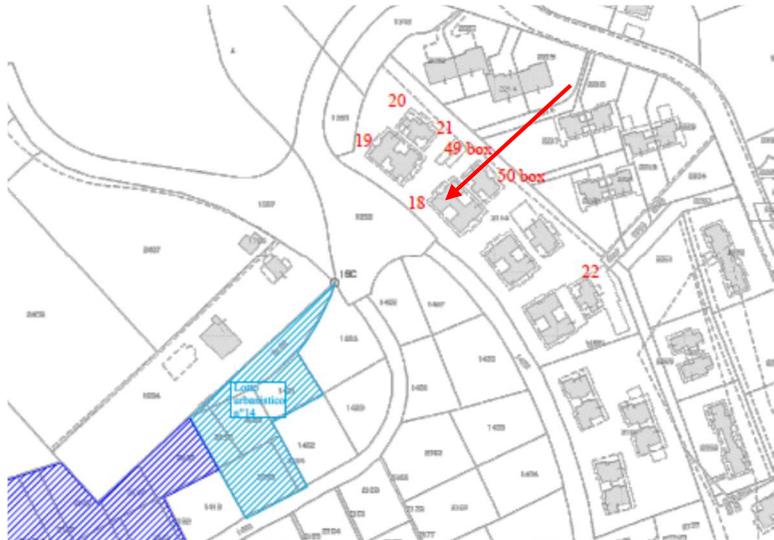
Ingresso complesso

- **La Villa** è localizzata all'interno del Consorzio "I Giardini del Pescaccio" ed è una porzione di un villino bifamiliare posto su tre livelli (piano terra, piano primo sottotetto e piano seminterrato). L'autorimessa di pertinenza (descritta nel seguito) è collegata all'abitazione tramite una scala interna, mentre l'accesso dall'esterno è assicurato da una ampia rampa all'aperto.

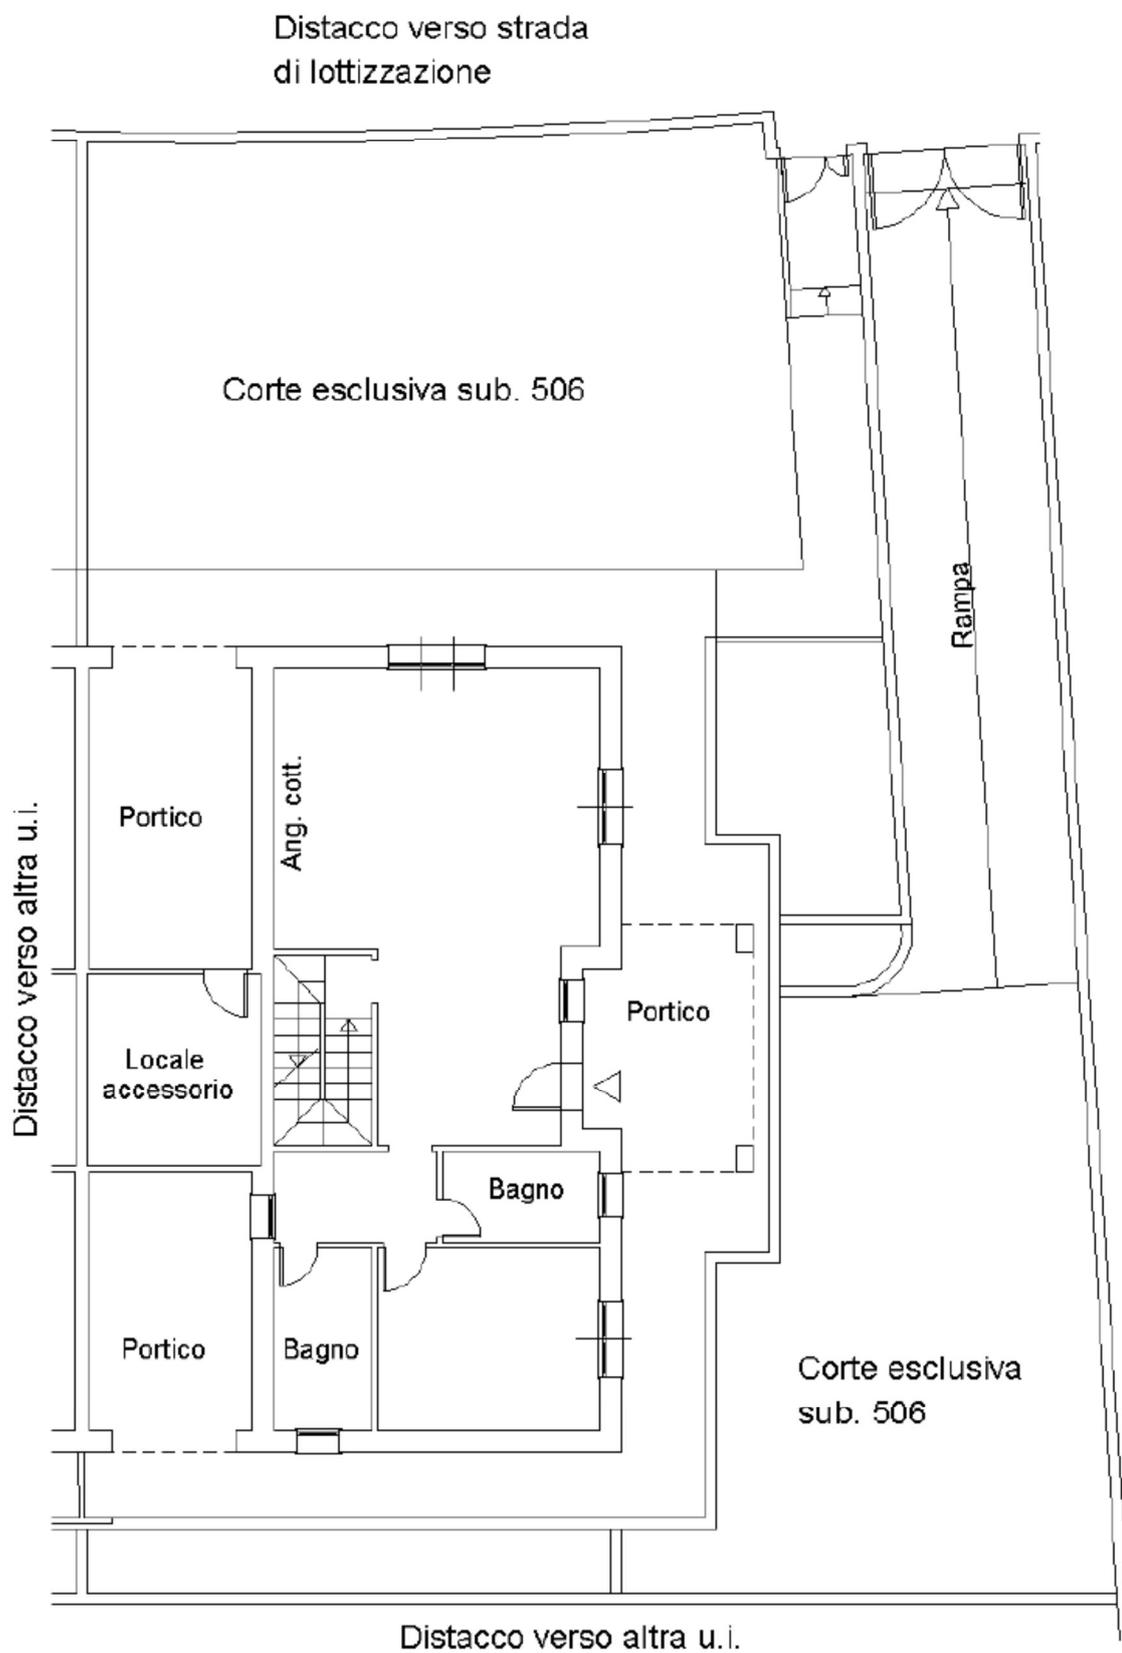
# Piano terra con corte esclusiva h=290

Al piano terra, un portico pavimentato in klinker grigio chiaro conduce all'ingresso dell'unità con accesso diretto al soggiorno con angola cottura e ingresso al bagno a vista (3,3x1,7mt).

Il tratto terminale del porticato risulta chiuso su tre lati, per la presenza di un locale accessorio chiuso sui 4 lati ricavato nel porticato dal quale si accede.

Tutti gli ambienti interni risultano pavimentati, compreso il bagno che presenta un rivestimento ad altezza variabile. Anche il portico e il balcone esterno sono pavimentati.

Lo stato dei luoghi non corrisponde più alla planimetria catastale depositata, con la presenza di nuove scale e nuovi tramezzi.

Il promissario acquirente potrà valutare l'utilità di portare a termine detta ristrutturazione, verificando i titoli autorizzativi, oppure ripristinare lo status quo del progetto.

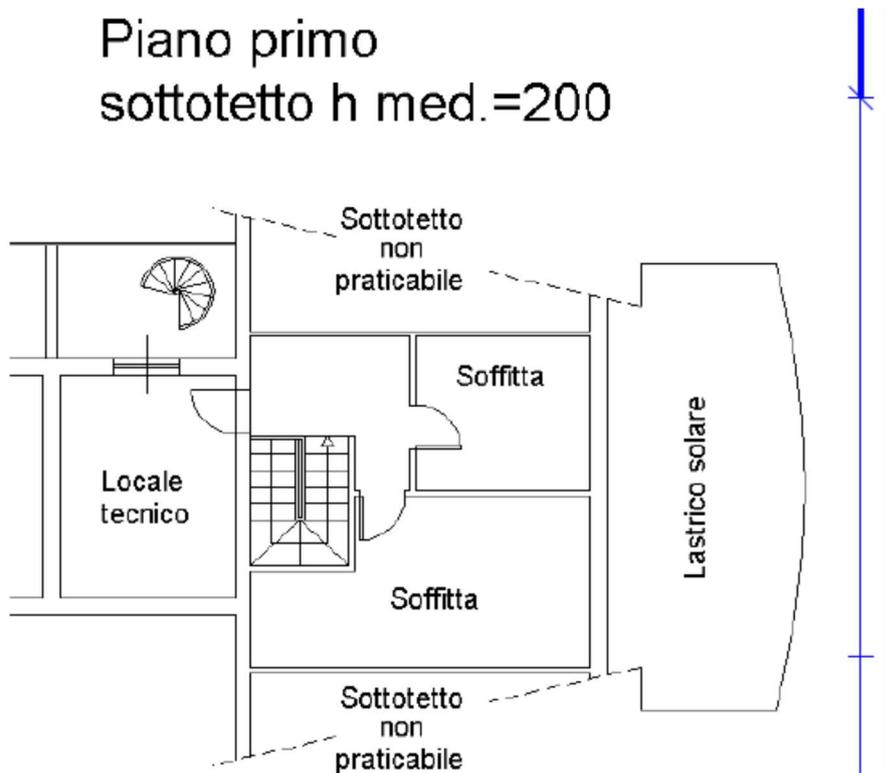
In base ai dati catastali, il primo piano mansardato presenta un'altezza media interna variabile da 1,72 m a 2,6 mt ed ospita un locale tecnico di circa (3,8x3,3) un vano (2,0x2,6), una soffitta (3,0x3,3) e un lastrico solare (3,80x7,70), il tutto allo stato grezzo. Invece, balconi e terrazzi risultano perfettamente pavimentati.

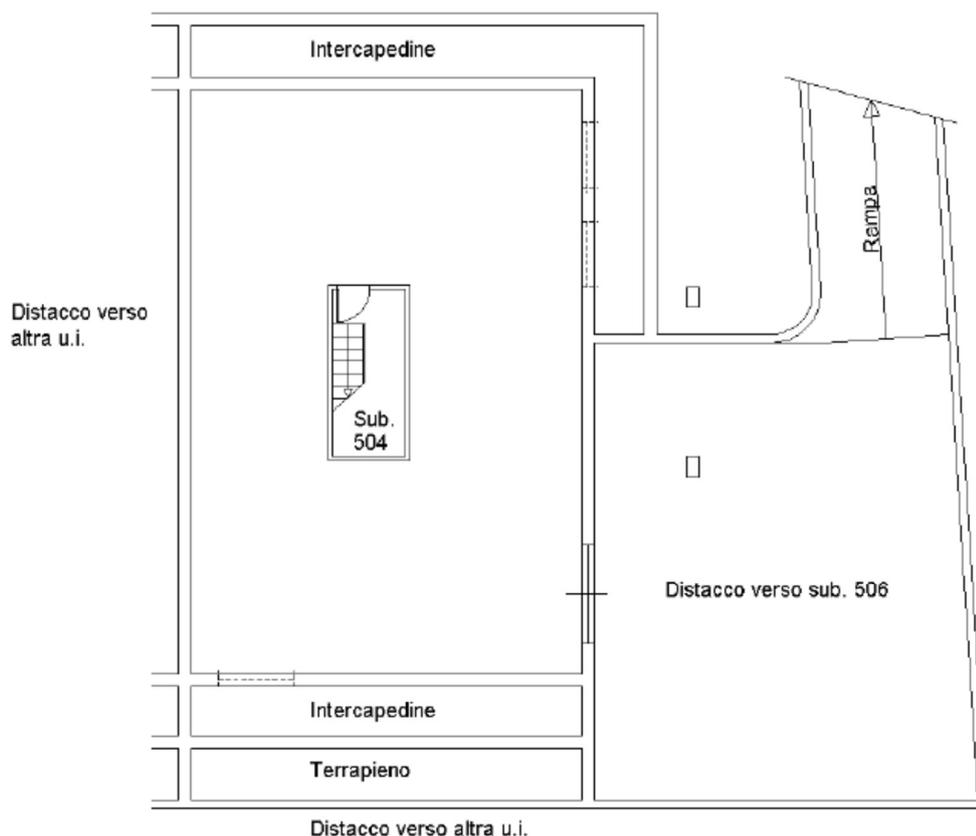
L'autorimessa di pertinenza al villino presenta accesso diretto dalla strada consortile che è priva di marciapiedi tramite una ampia rampa carrabile. E' dotata di una serranda basculante. Essa presenta una forma rettangolare regolare con 4 finestre.

Il sopralluogo effettuato ha evidenziato una sostanziale non corrispondenza fra lo stato dei luoghi e la planimetria catastale e gli elaborati grafici del progetto approvato relativamente all'autorimessa L'area esterna è ancora carente a livello di sistemazioni esterne, recinzione e cancelli.

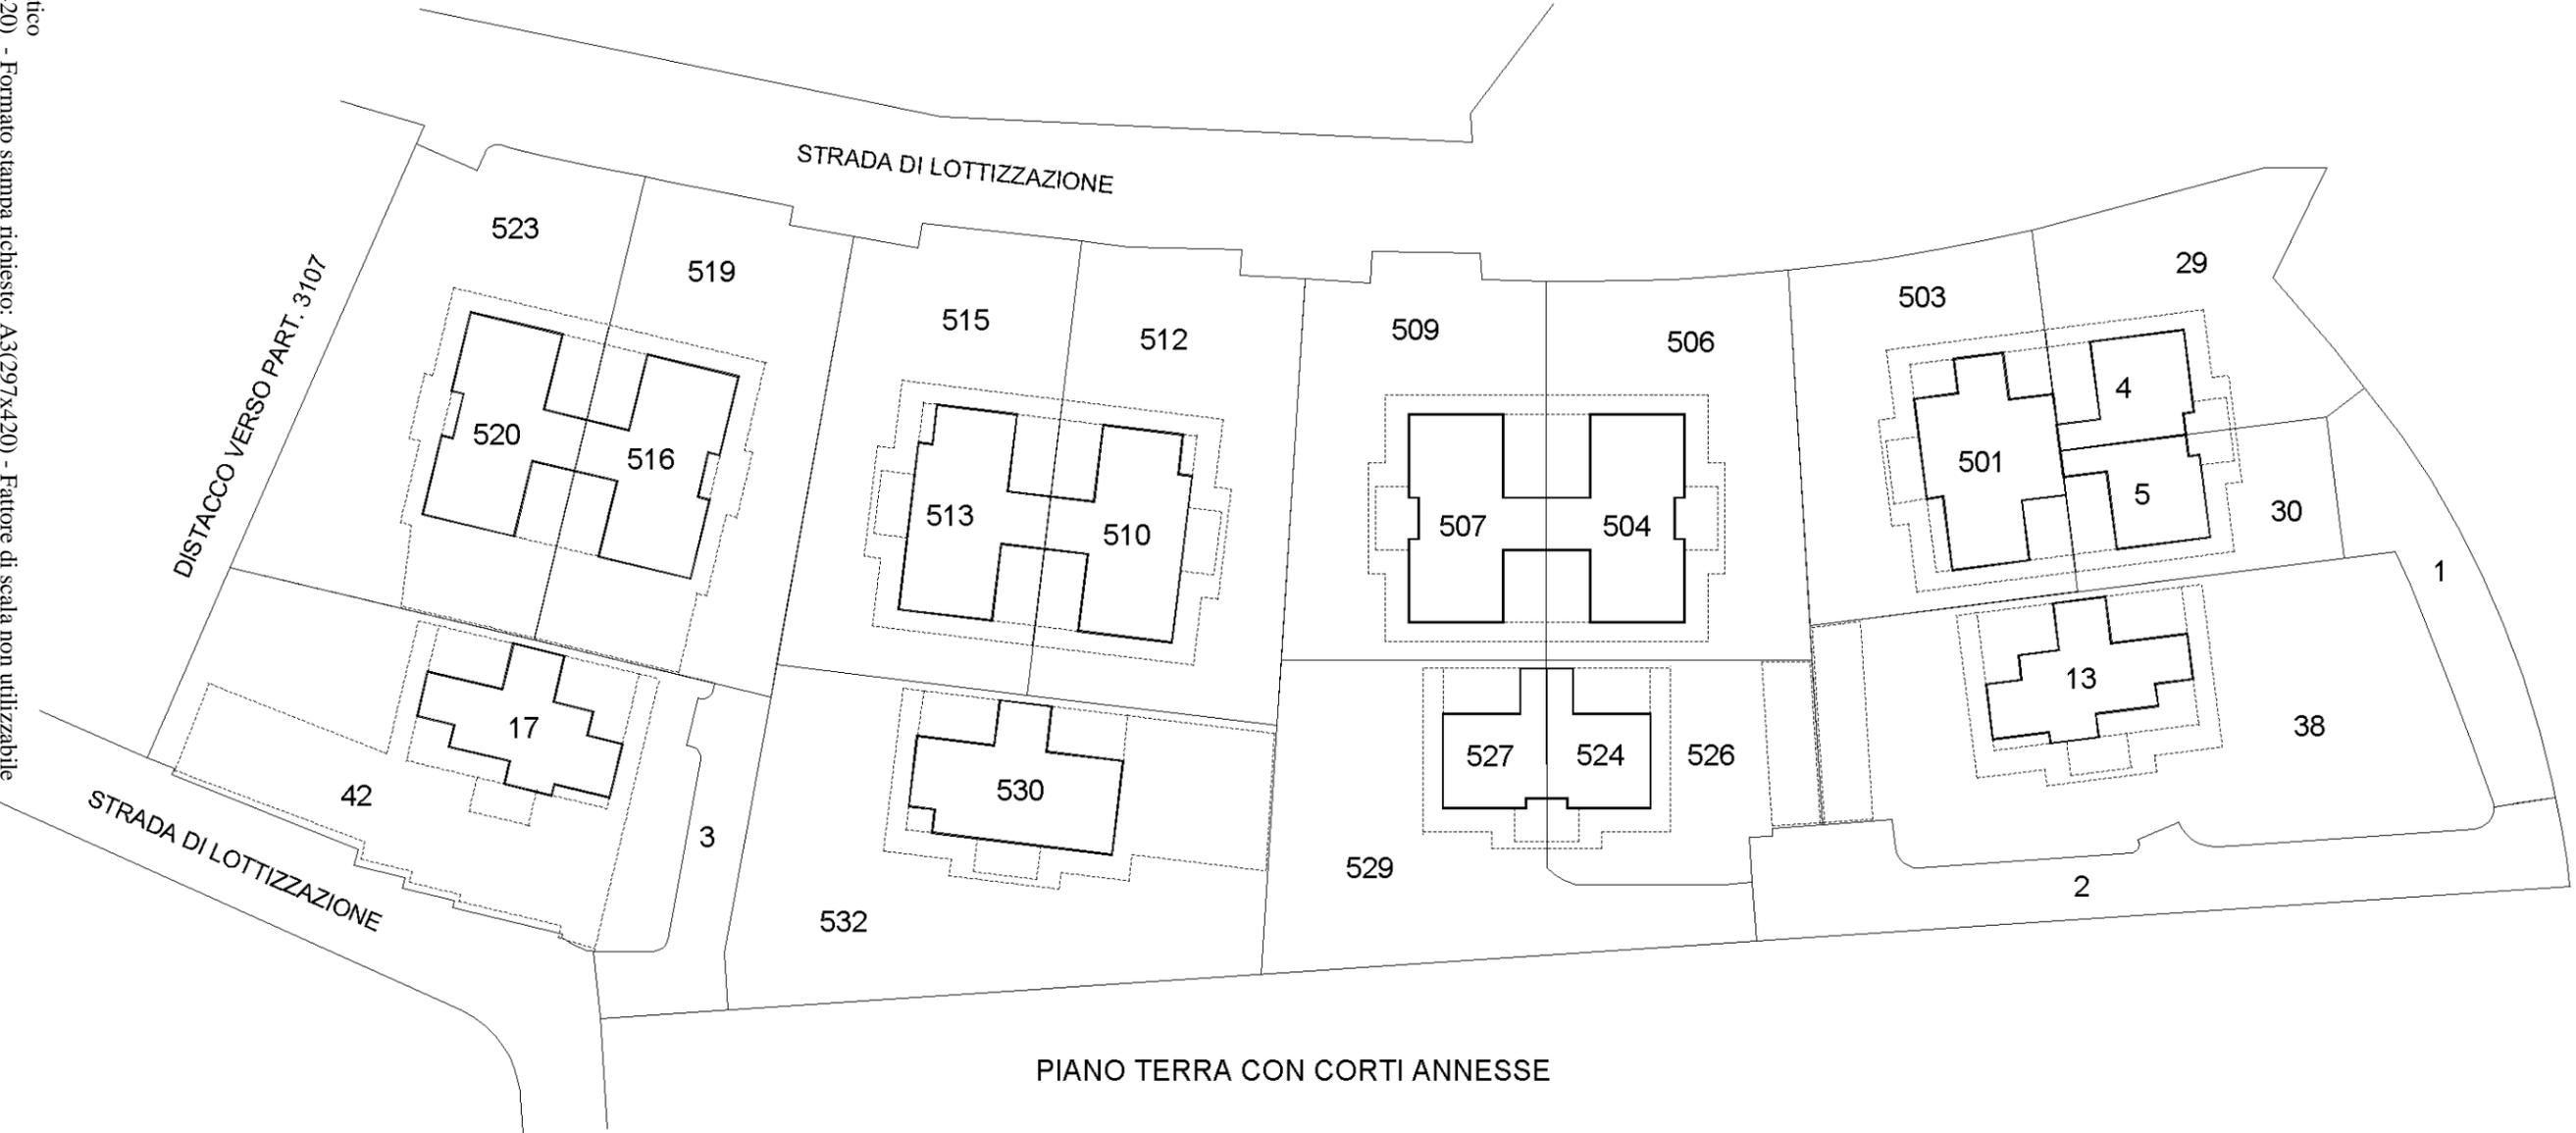
ELABORATO PLANIMETRICO

<b>ELABORATO PLANIMETRICO</b> (H501) < Foglio: 413 - Particella: 3114 - Elaborato planimetrico >	Compilato da: [REDACTED]	Iscritto all'albo: Geometri	Prov. Roma	N. [REDACTED]
Comune di Roma	Sezione:	Foglio: 413	Particella: 3114	Protocollo n. RM0261182 del 20/04/2015
Dimostrazione grafica dei subalterni			Tipo Mappale n. del	Scala 1 : 500

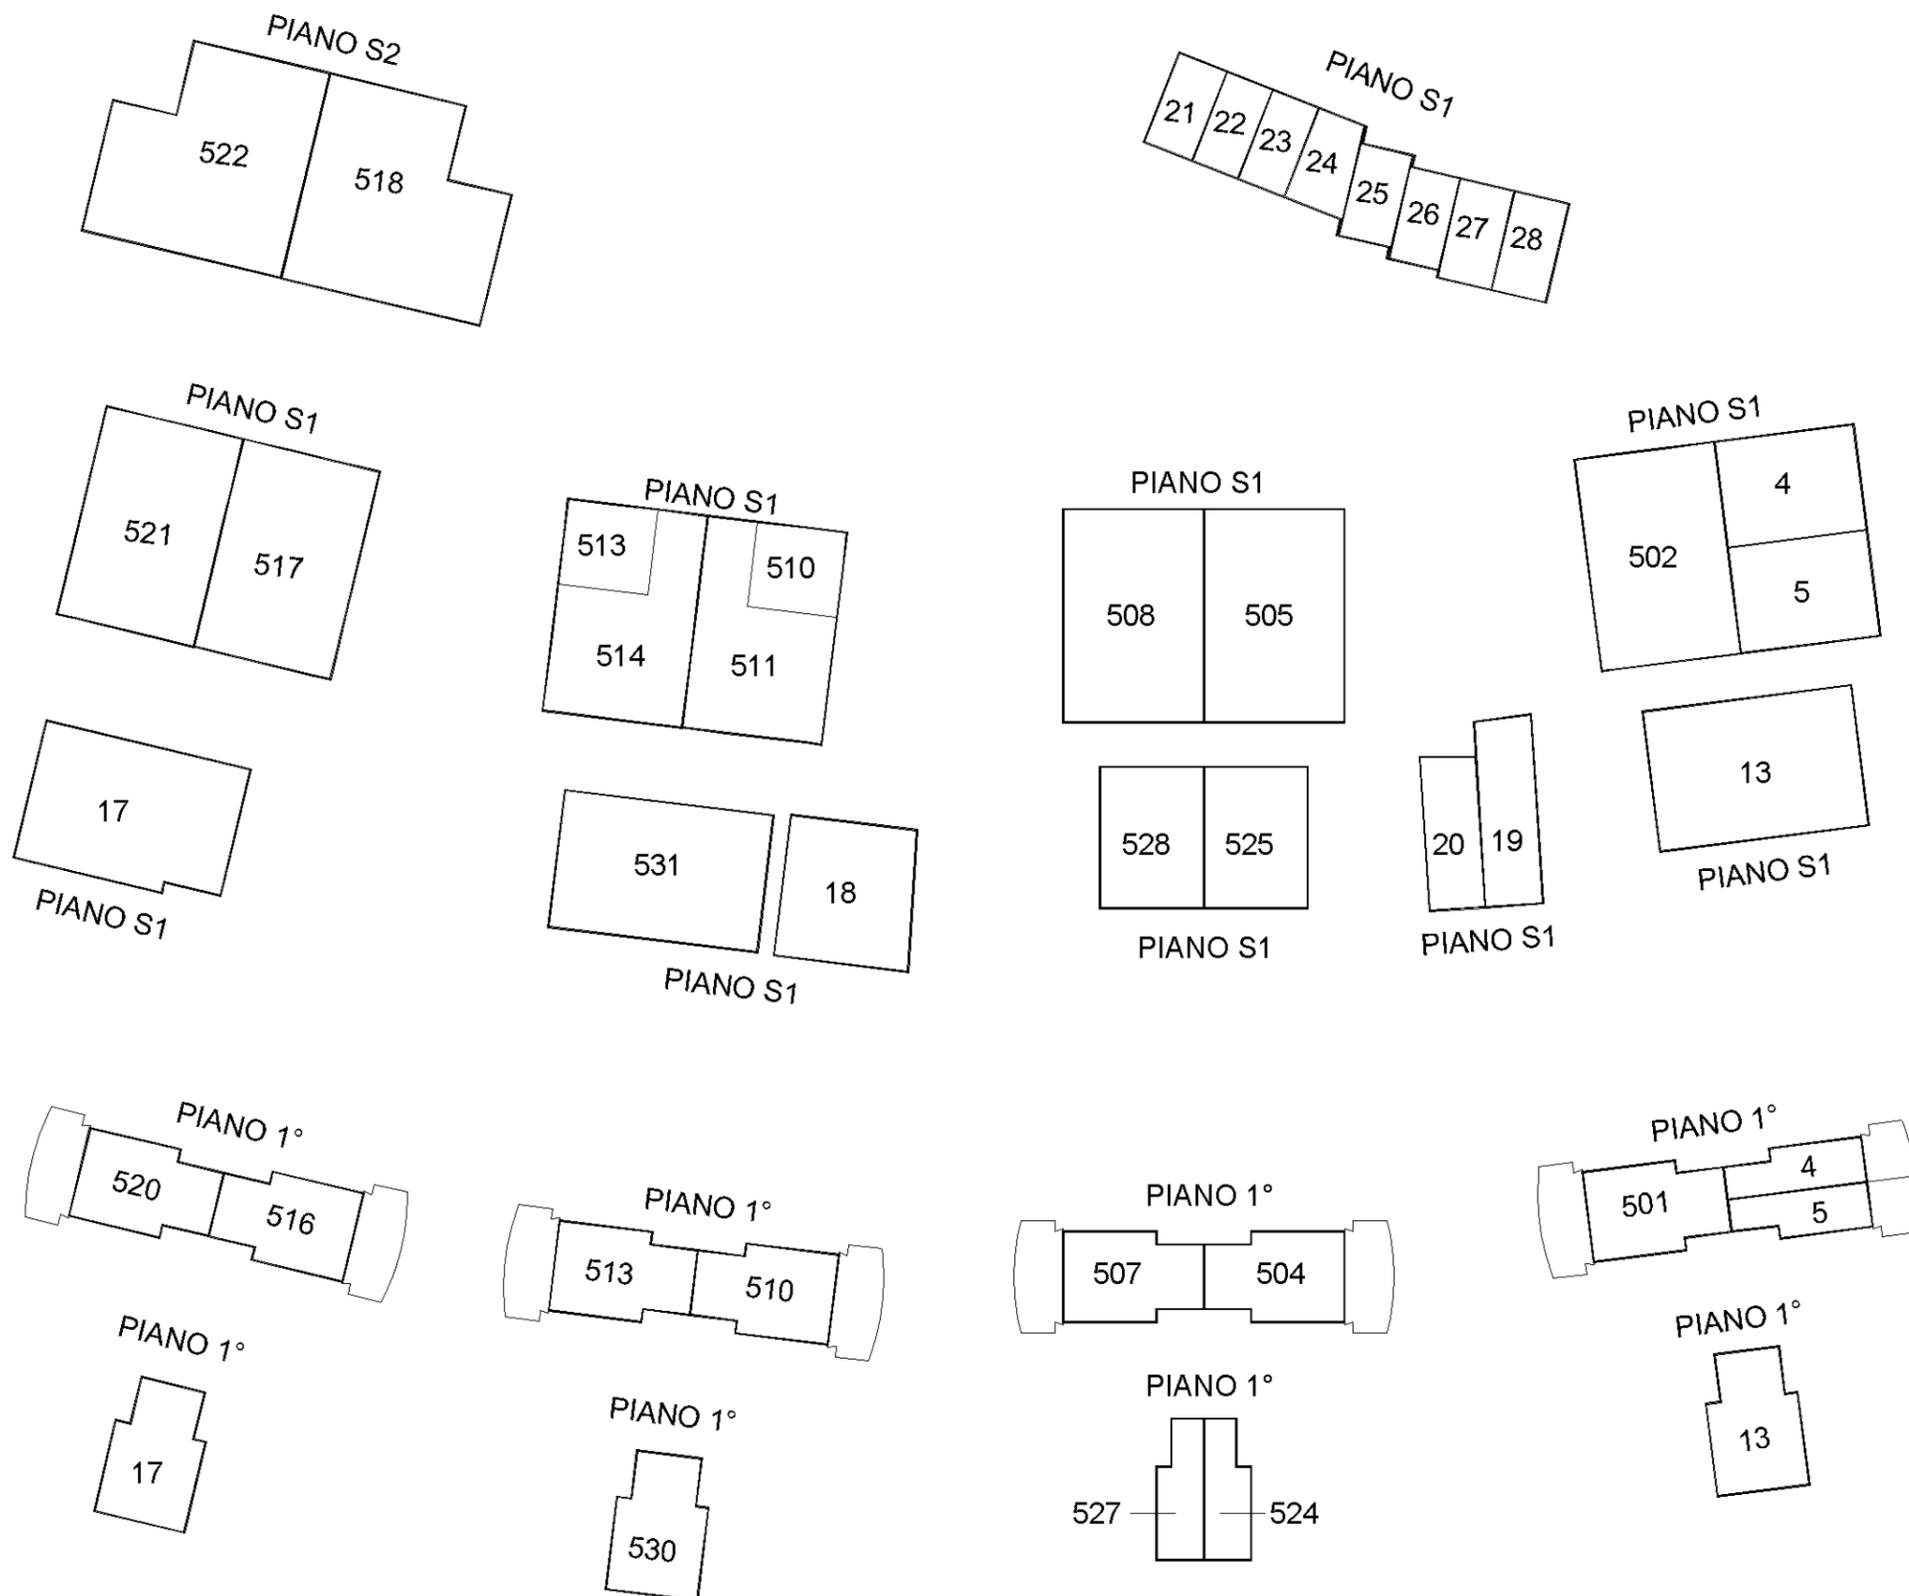
**ELABORATO PLANIMETRICO**

<b>ELABORATO PLANIMETRICO</b> (H501) < Foglio: 413 - Particella: 3114 - Elaborato planimetrico >	Compilato da: [REDACTED]	Iscritto all'albo: Geometri	Prov. Roma	N. [REDACTED]
Comune di Roma	Sezione:	Foglio: 413	Particella: 3114	Protocollo n. RM0261182 del 20/04/2015
Dimostrazione grafica dei subalterni			Tipo Mappale n. del	Scala 1 : 500

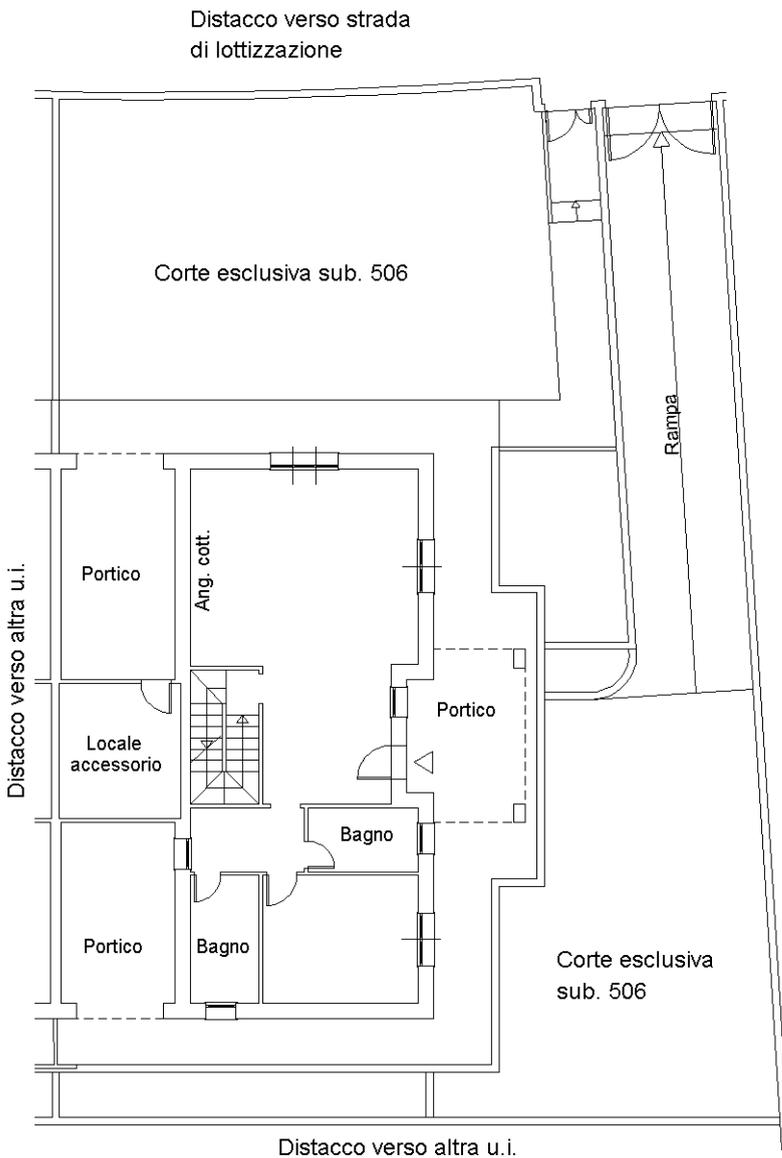
## Piano terra con corte esclusiva h=290

Il sopralluogo effettuato ha evidenziato la non corrispondenza fra lo stato dei luoghi e la planimetria catastale del villino.

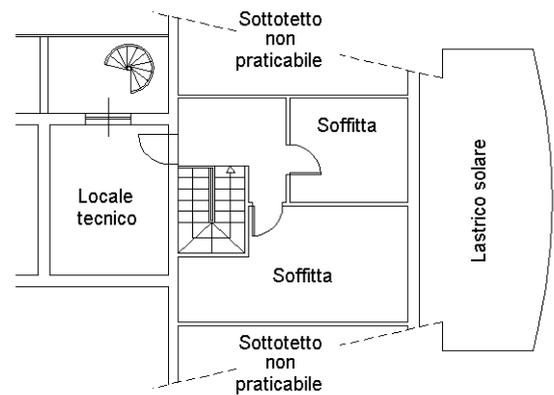
## Piano primo sottotetto h med.=200

Catasto dei Fabbricati - Situazione al 21/04/2015 - Comune di ROMA (H50J) - < Foglio: 413 - Particella: 3114 - Subalterno: 504 >  
VIA FRANCESCO GIACOMO TRICOMI SNC piano: T-1-S1 lotto: 33 edificio: B;

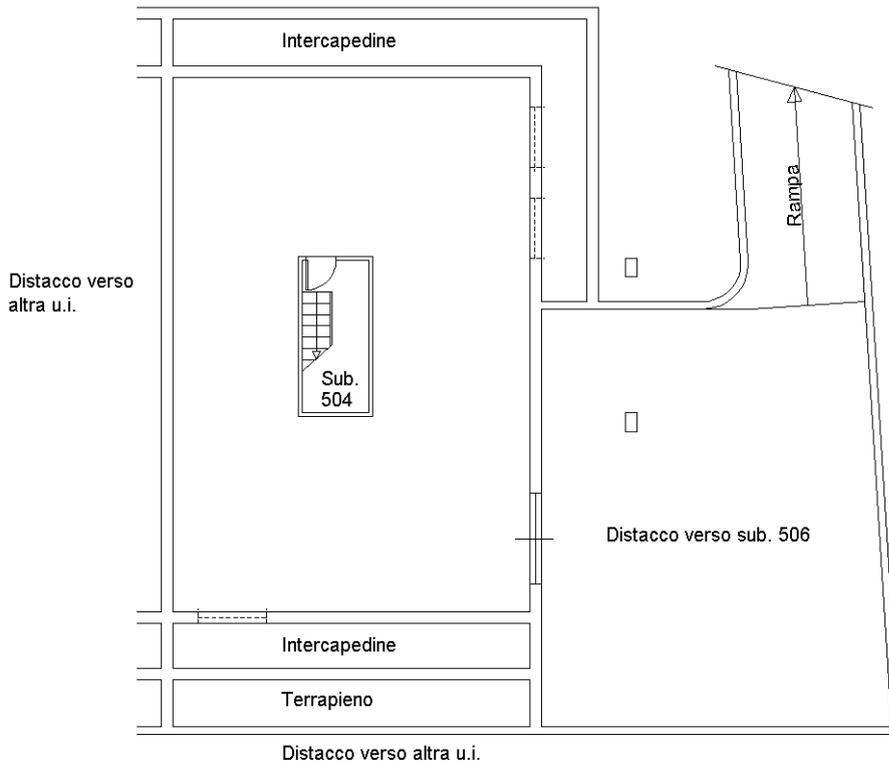
# BOX AUTO PIANO SEMINTERRATO H=260

Il sopralluogo effettuato ha evidenziato la non corrispondenza fra lo stato dei luoghi e la planimetria catastale dell'autorimessa.
