TRIBUNALE CIVILE E PENALE DI VERONA Sezione Fallimentare

VALUTAZIONE DEGLI IMMOBILI FACENTI PARTE DELL'INSEDIAMENTO INTEGRATO - A DESTINAZIONE COMMERCIALE, DIREZIONALE, ALBERGHIERA e di SERVIZI - DA ULTIMARE, denominato

CENTRO SORDELLO

RELAZIONE DEL C.T.U.

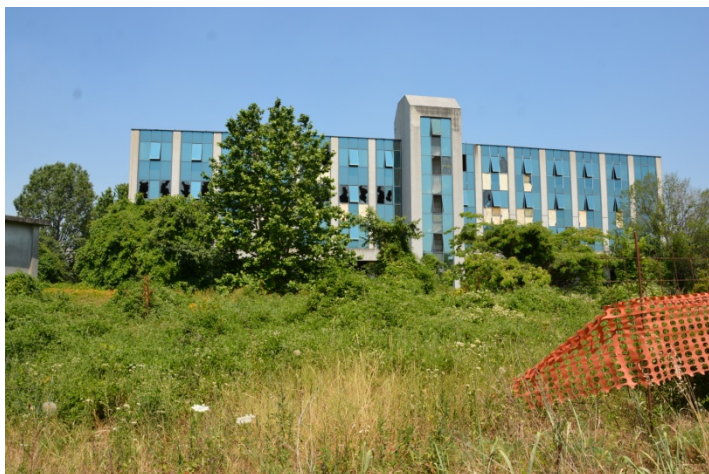
Facciata Est

Si evidenzia che lo stato di completamento del complesso è il medesimo rispetto allo stato accertato dal precedente estimatore, tuttavia si ritiene doveroso evidenziare che il significativo tempo trascorso ha deteriorato in modo significativo il complesso immobiliare.

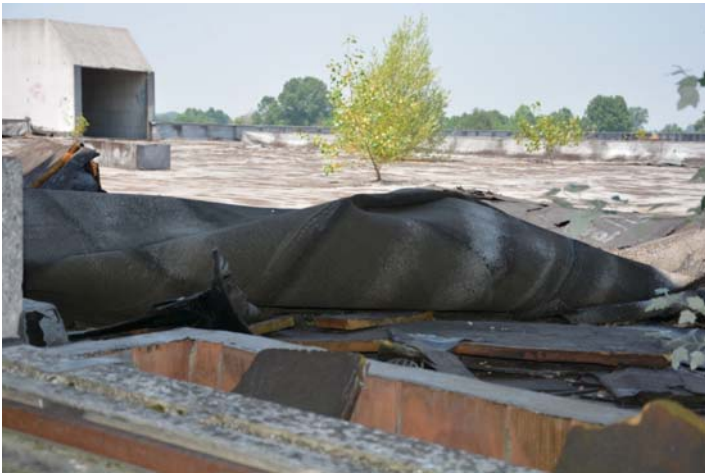
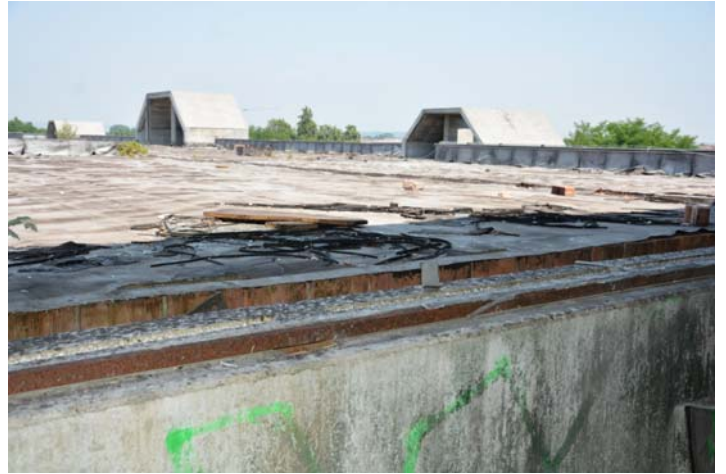
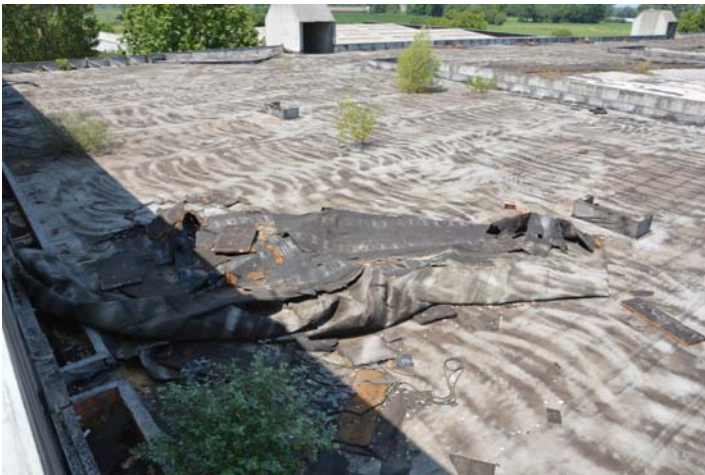
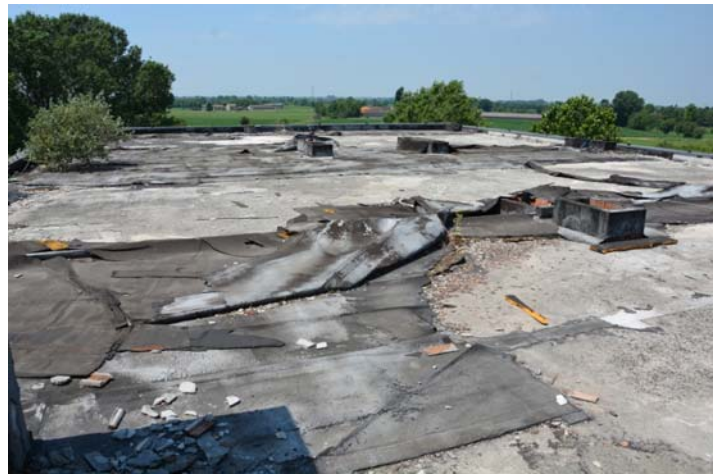
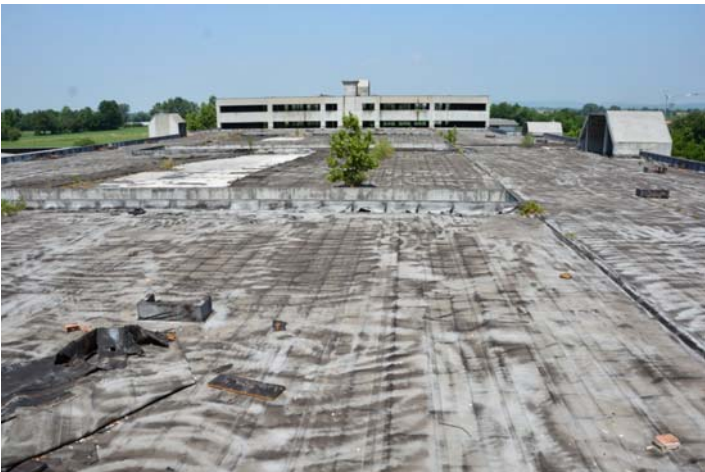
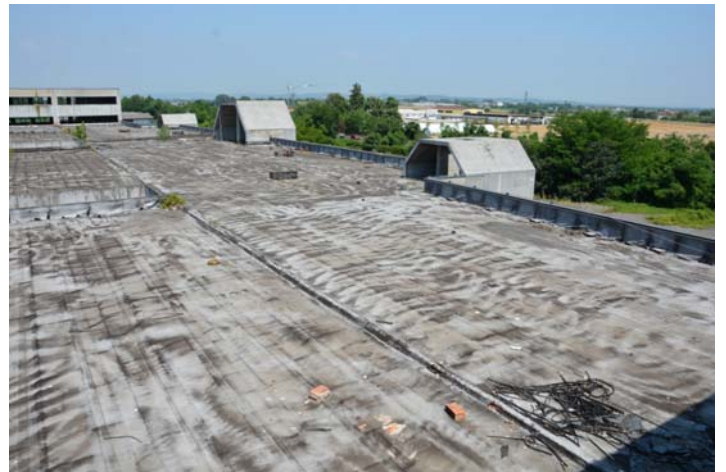
Copertura

Le impermeabilizzazioni delle coperture (guaine ardesiate), sono state riscontrate ammalorate ed in particolare sollevate e distaccate, come pure i pannelli coibentanti, per cui la struttura (solai e pareti verticali in c.a.) manifestano evidenziati segni di percolazioni d'acqua. Si rileva altresì che sono presenti evidenti segni di persistenti ristagni d'acqua e depositi di detriti.

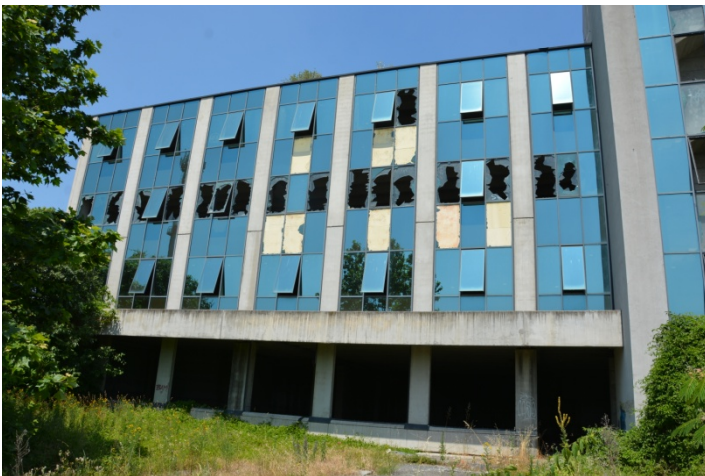
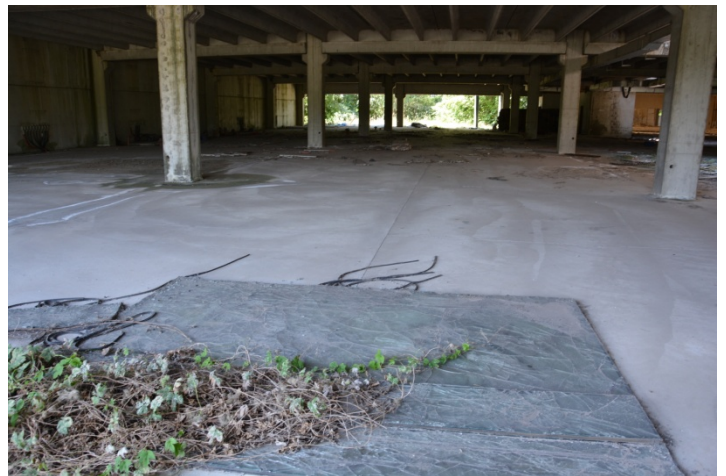
Rottura di vetri

Sono peraltro presenti evidenti segni di atti vandalici, quali rottura dei vetri, realizzazioni di *murales* alle pareti e rottura di alcune partizioni in cartongesso (piano terra), nonchè si segnala la presenza di un furgone riverso su un fianco, in parte demolito, posto nell'area commerciale del piano terra.

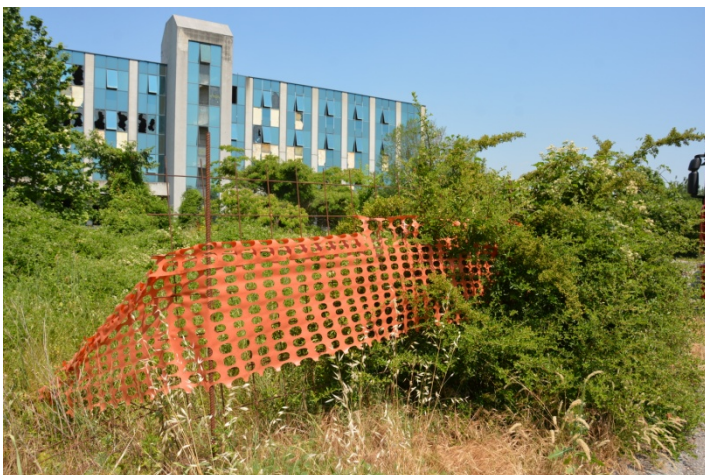
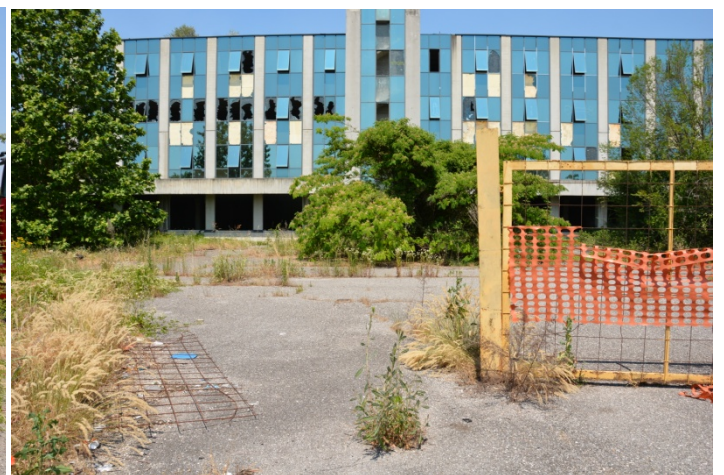
Recinzione di cantiere

Il complesso risulta inoltre facilmente accessibile in quanto la preesistente recinzione di cantiere risulta a tratti mancante e/o danneggiata.

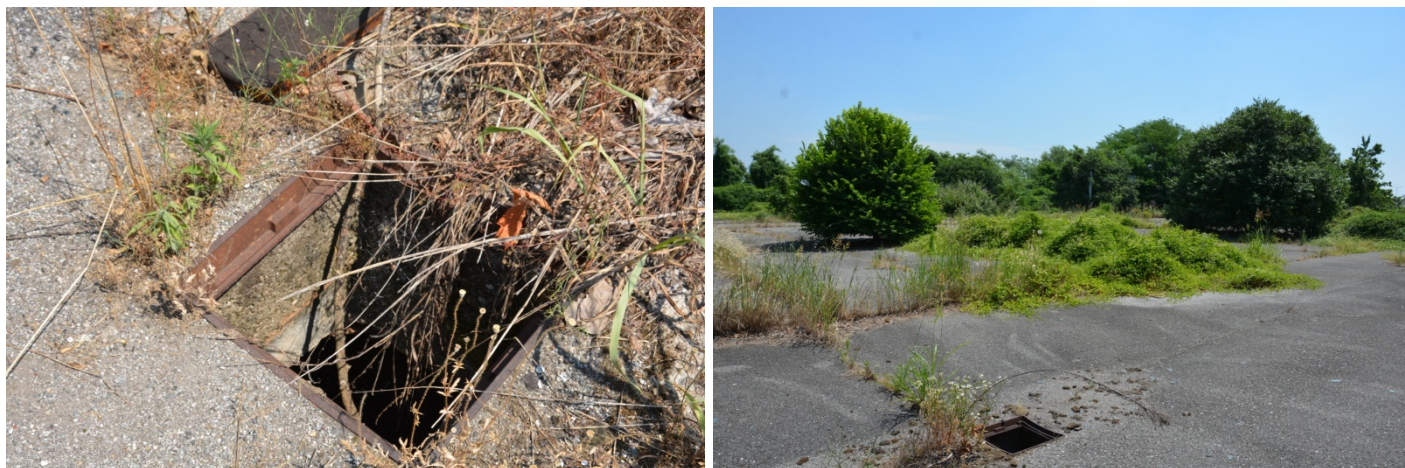
Pozzetti privi di chiusini

Quanto all'area esterna del complesso si evidenzia la preponderante presenza di rigogliosa vegetazione spontanea, nonché la rimozione dei chiusini dei pozzetti dei sottoservizi.

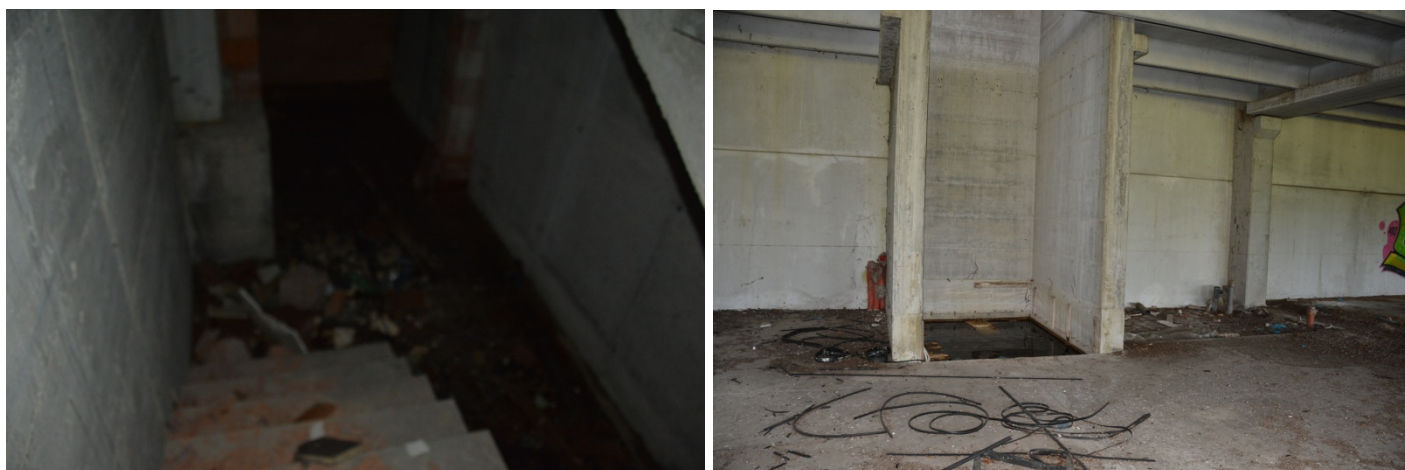
Piano interrato allagato

Si evidenzia infine che non è stato possibile accedere al piano interrato in quanto lo stesso è attualmente allagato.

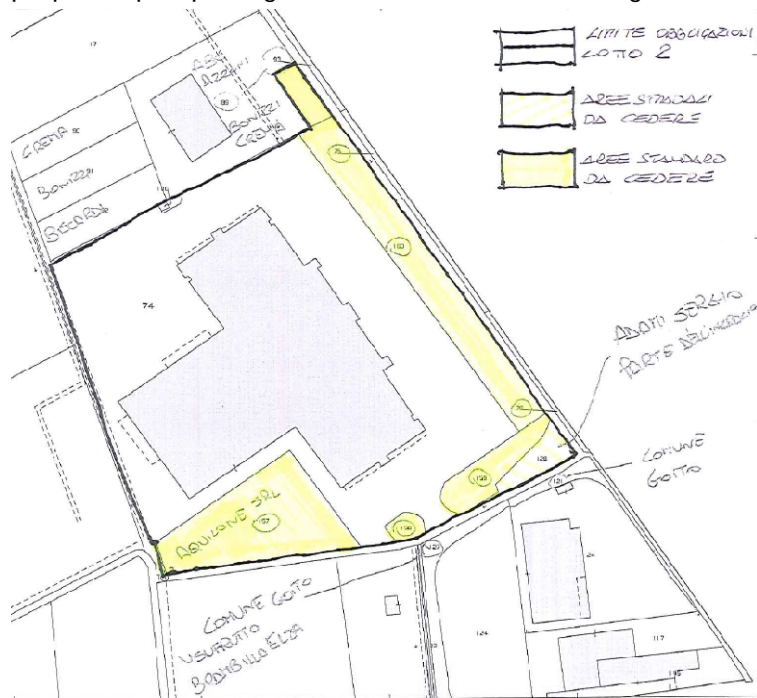
La convenzione originaria, in riferimento alle aree standard, prevedeva parziale

cessione e parziale monetizzazione. **La monetizzazione risulta assolta.** Rimane da assolvere l'obbligazione relativa alla cessione di aree standard. Si allega in proposito prospetto grafico riassuntivo delle obbligazioni.

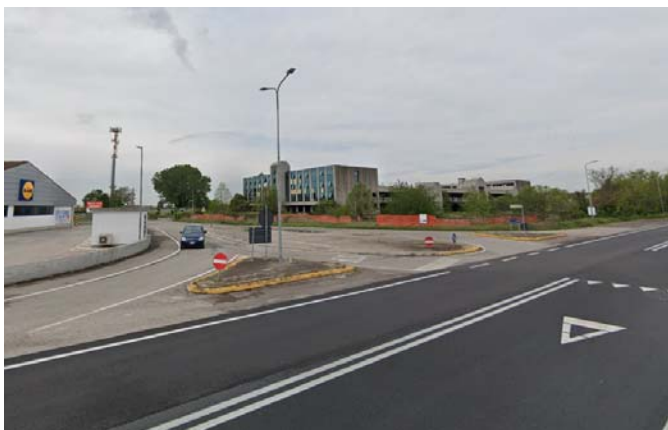
Da MN verso BS

La richiamata strada di lottizzazione risulta attualmente essere la strada pubblica Via Colombo, catastalmente individuata da un corso d'acqua, dal m.n.° 128 erroneamente intestato ad [redacted] nonchè i m.n.° 121, 122 già intestati al Comune di Goito più altri.
