TRIBUNALE DI BRINDISI

Fallimento "--- Omissis ---" n.03/2021 R.G.

Piena proprietà del locale artigianale al piano terra ed ammezzato in Ostuni alla contrada San Lorenzo.

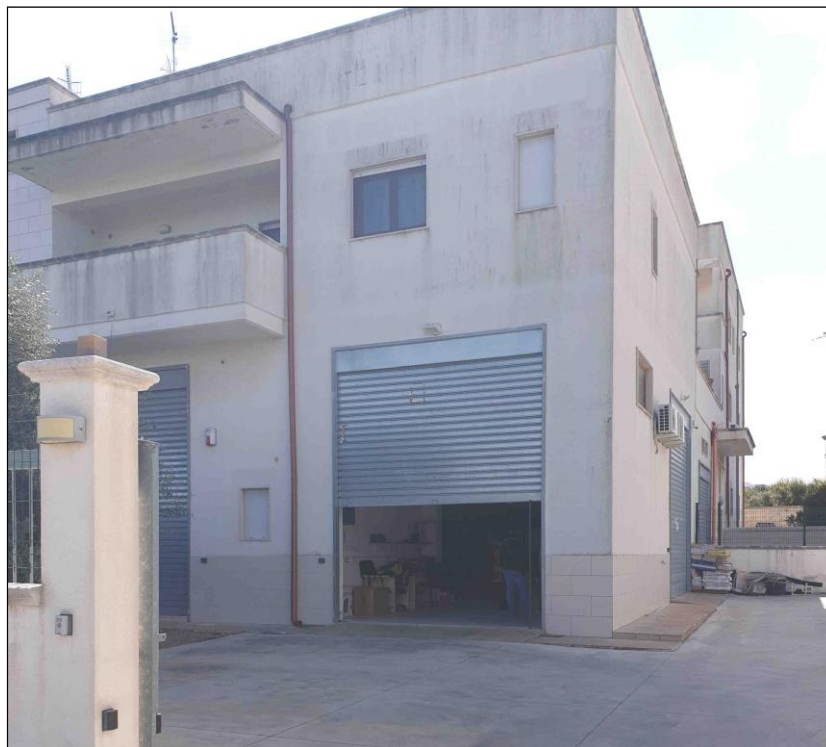
Prospetto del locale artigianale

Fa parte di un fabbricato elevato a due piani fuori terra di sobrio aspetto architettonico (v. foto allegata).

Detto fabbricato presenta struttura portante in c. a. con orizzontamenti costituiti da solai piani in latero-cemento.

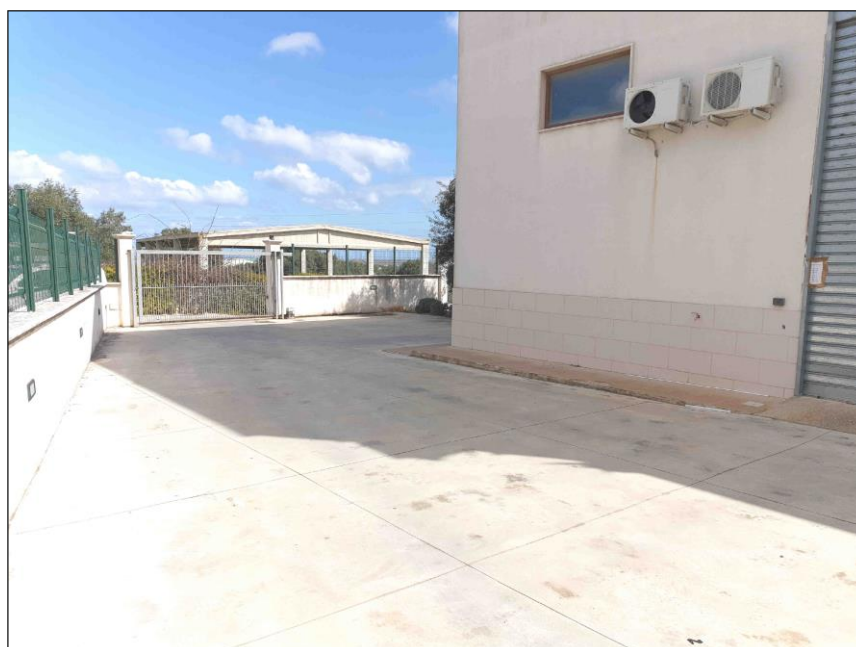
prospetto est - superficie scoperta e cancello scorrevole dotato di automatismo comune

Dopo aver superato un cancello scorrevole in metallo dotato di meccanismo di apertura automatica, si raggiunge un'area scoperta che risulta comune sia al locale di cui trattasi e sia ad un attiguo locale depositato al p. terra della superficie catastale di mq 30 (escluso quest'ultimo dalla presente perizia estimativa).

La superficie esterna presenta configurazione pressoché ad " L", con trattamento di finitura in cemento del tipo industriale.

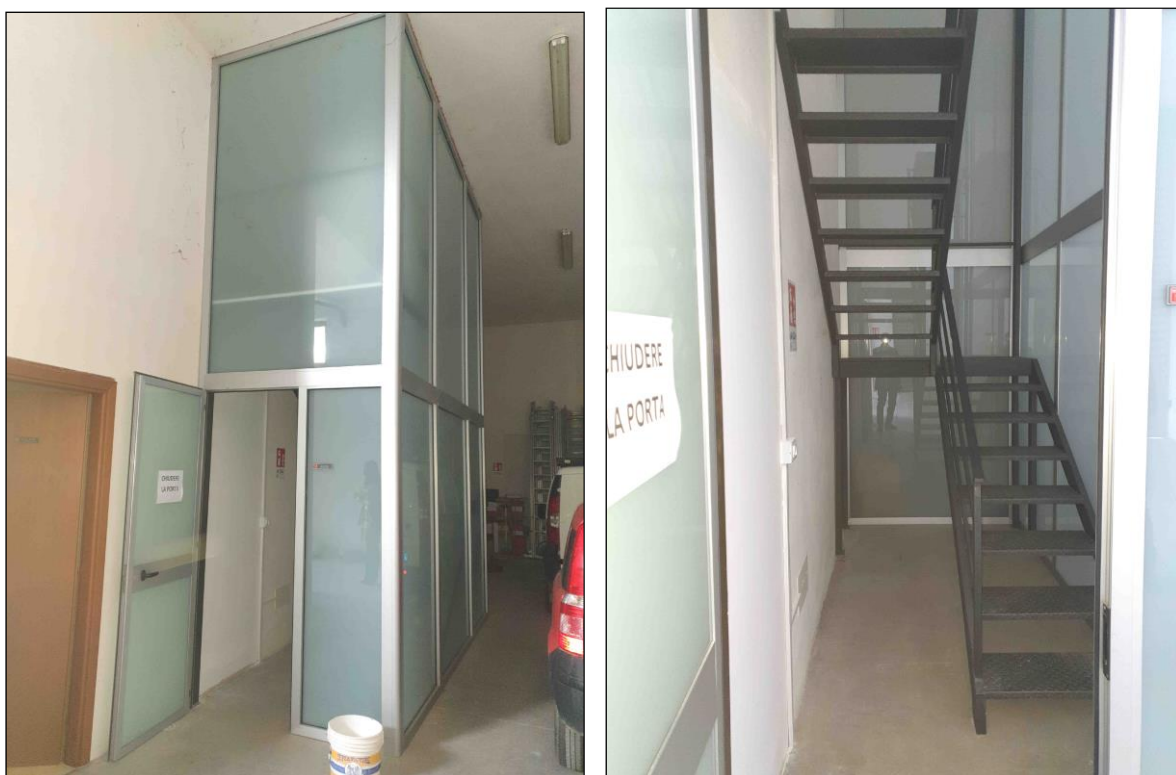
vano scala che conduce all'ammezzato

All'interno del locale si rileva una scala in metallo che consente di raggiungere il locale deposito al piano ammezzato con h utile pari a mt 2,05. La scala di collegamento tra piano terra ed ammezzato è in metallo ed è divisa dal locale con un infisso in metallo e vetri opacizzati.

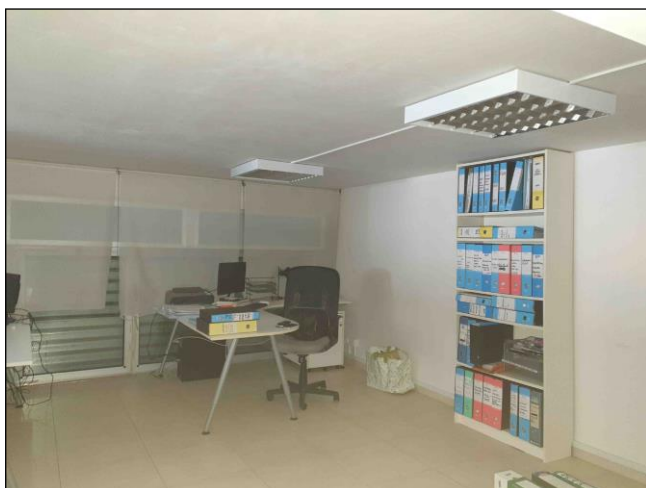
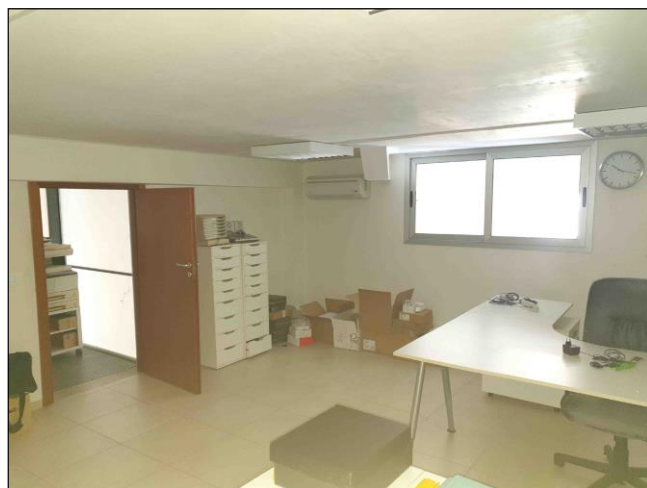
Va segnalato che il locale ammezzato, in forma del tutto anomala, può ricevere luce ed aria dall'esterno, attraverso un infisso in alluminio del tipo scorrevole soltanto se risulta sollevata la serranda del tipo avvolgibile che protegge l'ingresso al sottostante locale deposito al piano terra, che non fa parte della presente procedura.

Ripostiglio al piano ammezzato (non può esser adibito a vani abitabili)

I ripostiglio al piano ammezzato è dotato di un altro infisso in alluminio del tipo scorrevole che prospetta sul locale artigianale.

Per rendere autonoma l'apertura della serranda del sottostante locale è necessario effettuare una modifica dell'infisso

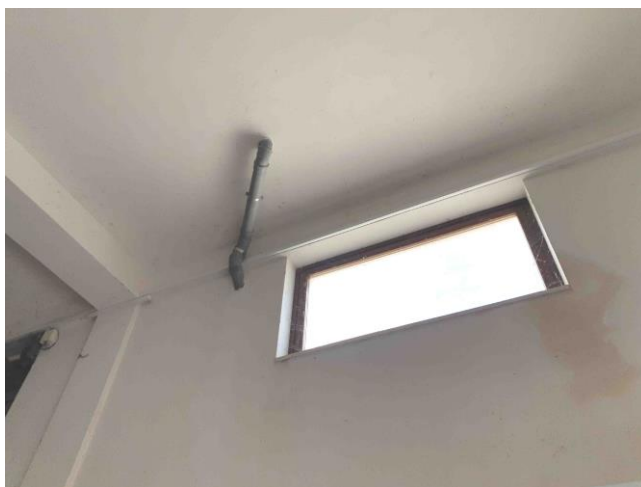
In corrispondenza dell'intradosso del solaio del locale artigianale si rileva la presenza di tubazioni a servizio dell'unità immobiliare sovrastante.

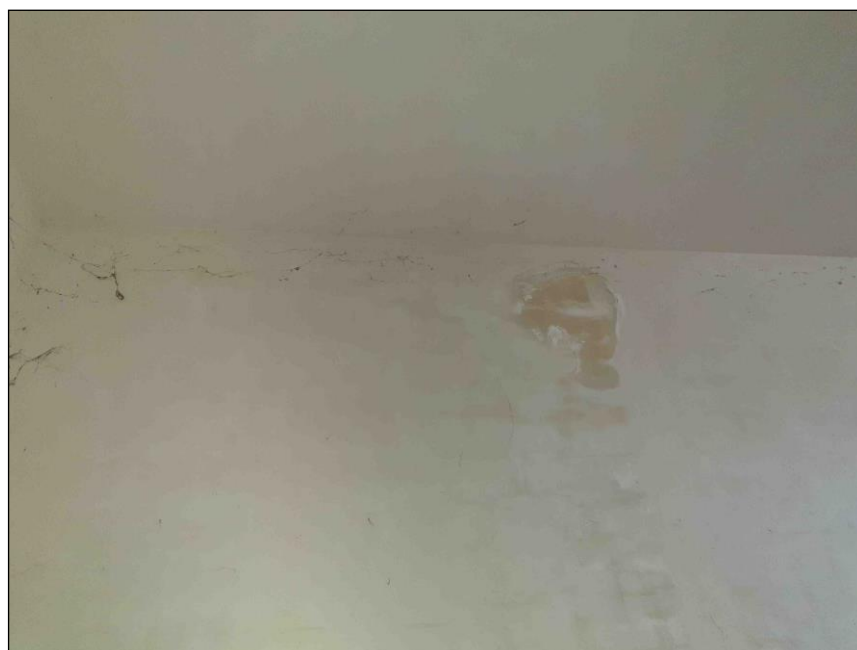
In corrispondenza della parete sud del locale artigianale si rileva una zona con evidenti fenomeni di infiltrazione che ha causato il degrado degli intonaci.

Si è appreso nel corso del sopralluogo che erano stati effettuati di recente lavori di sistemazione di un giunto strutturale.
