TRIBUNALE CIVILE E PENALE DI VERONA

PROCEDURA FALLIMENTARE

N° 112 R.F. del 12/06/2015

ELABORATO PERITALE

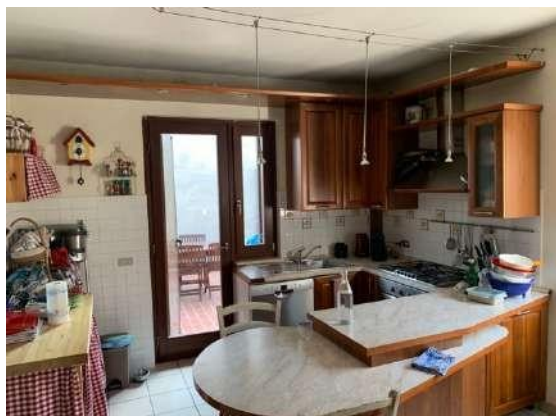
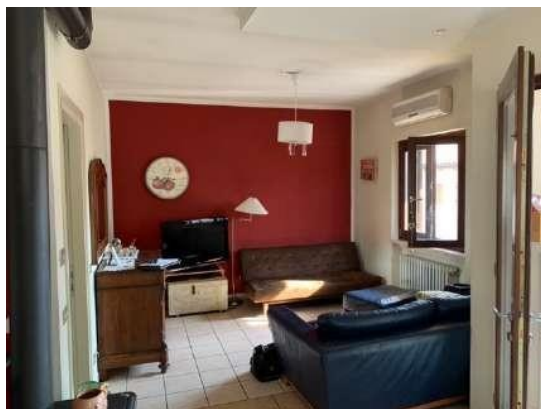
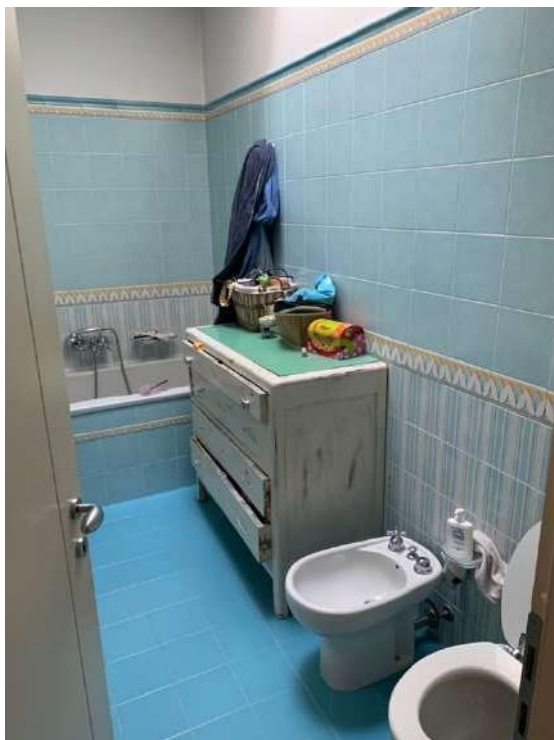
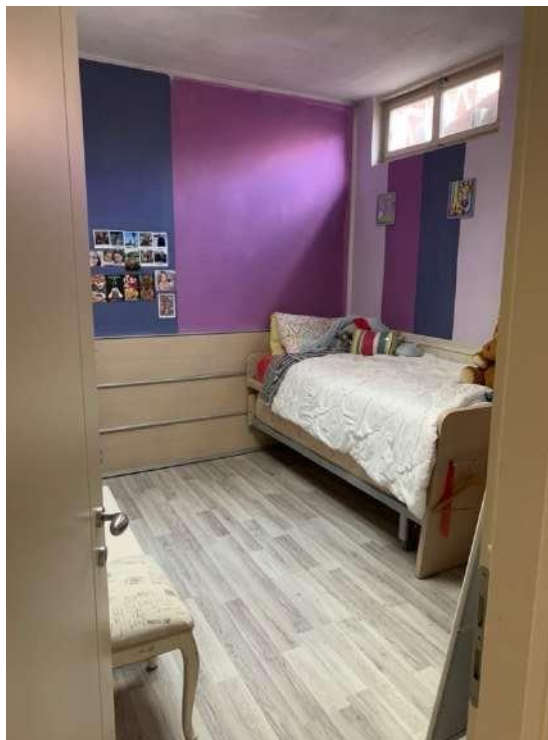
Il livello delle finiture dell'appartamento risulta di media qualità e sono in discreto stato di manutenzione. Da notare all'interno della zona giorno, ma soprattutto all'interno del bagno principale, dei segni - macchie di umidità probabilmente dovute da infiltrazioni dalla copertura.

Tali problematiche dovranno essere oggetto di valutazione in altra sede per valutare le cause e gli interventi appropriati per eliminare tali problematiche.

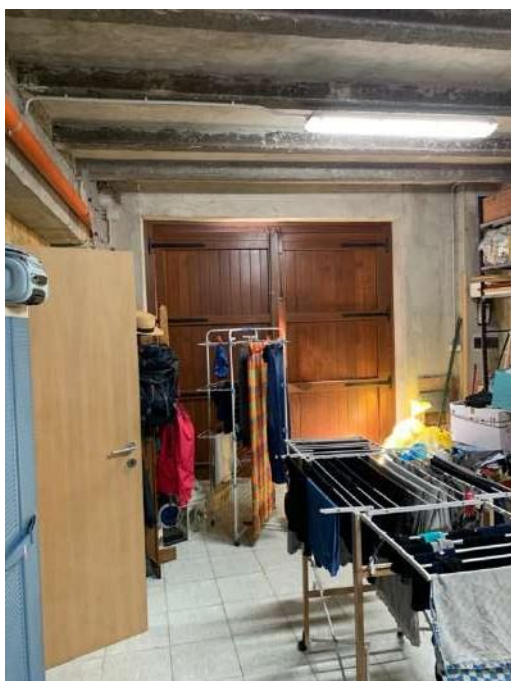
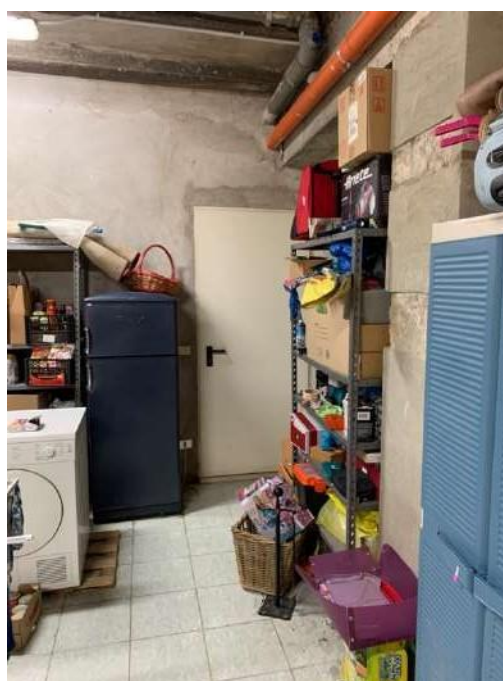
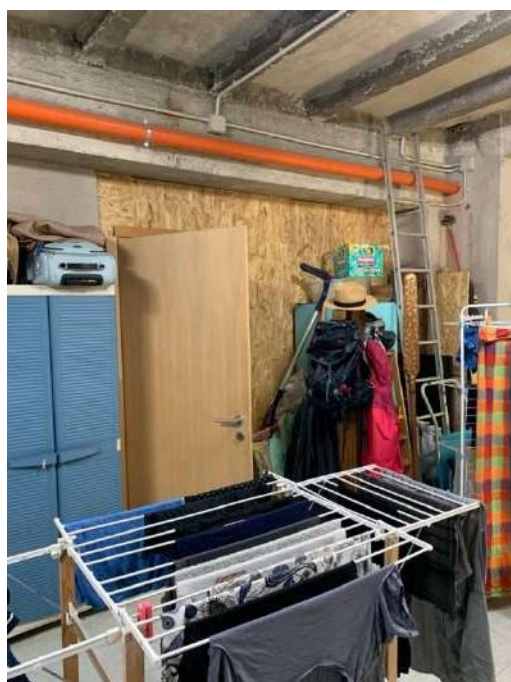
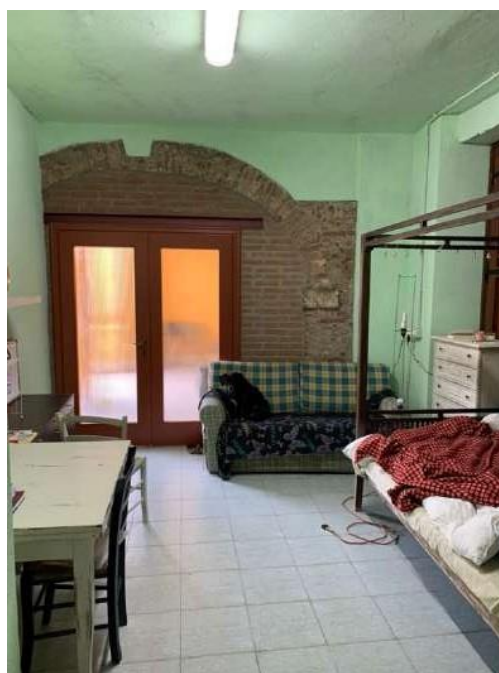
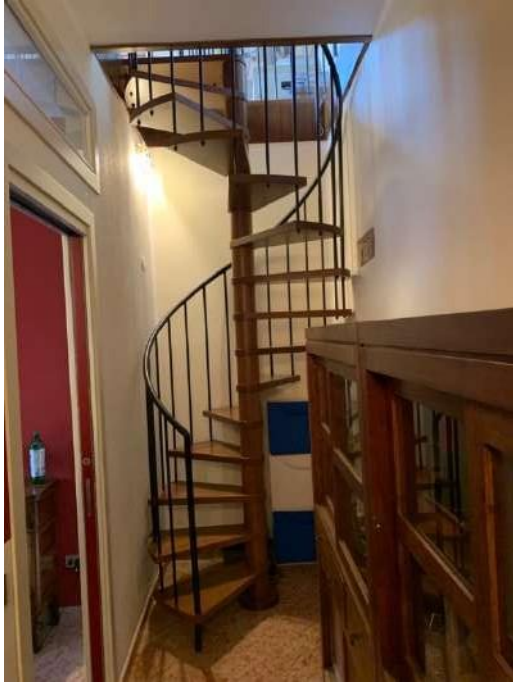
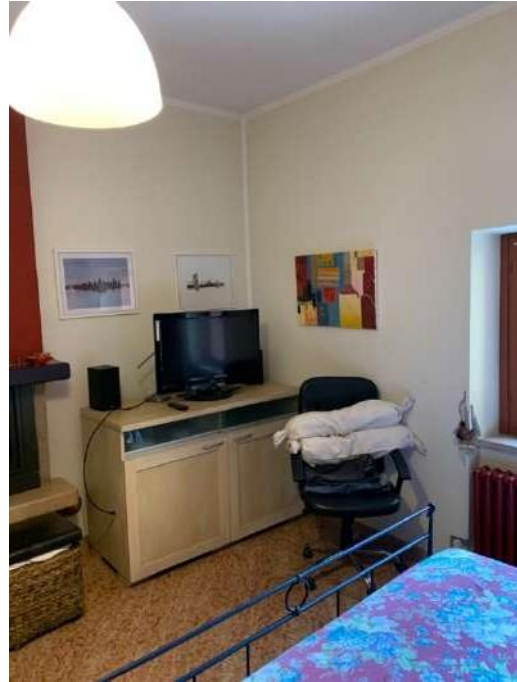
L'autorimessa, posizionata al piano terra del fabbricato con accesso diretto dalla via Piazzola, è caratterizzata da due ampi locali con due portoni in legno ad apertura manuale. Internamente i locali rappresentati nella planimetria depositata presso il Comune, sono raffigurati come due ampi locali di forma rettangolare ma, nel corso degli anni, sono state realizzate delle tramezze per realizzare una cantina con annesso servizio igienico ed è stata inserita una scala a chiocciola di collegamento con il soggiorno del piano primo. A divisione dei due locali è stata realizzata una "taverna" creano una parete in truciolato con porta di collegamento tra i due ambienti.

Le finiture risultano in discreto stato manutentivo e sono meglio elencate nella tabella sottostante.
