INFORME DE VALORACIÓN Instalaciones y Maquinaria

EXPEDIENTE	2019-079955-00-00
INMUEBLE	Instalaciones y maquinaria situadas en el Polígono Ind. Do Allo s/n, FINCA 14
LOCALIZACIÓN	Zas.- 15150 A Coruña GALICIA
SOLICITANTE	RAMOS ALIDIS SL.

El alcance del informe es la valoración de los activos instalaciones y maquinaria relacionados destinados a servicios sala de despiece dedicada a la comercialización y distribución de pollo y sus derivados en la nave situada en el Polígono Industrial Do Allo s/n de la localidad Zas en A Coruña, finca 14.

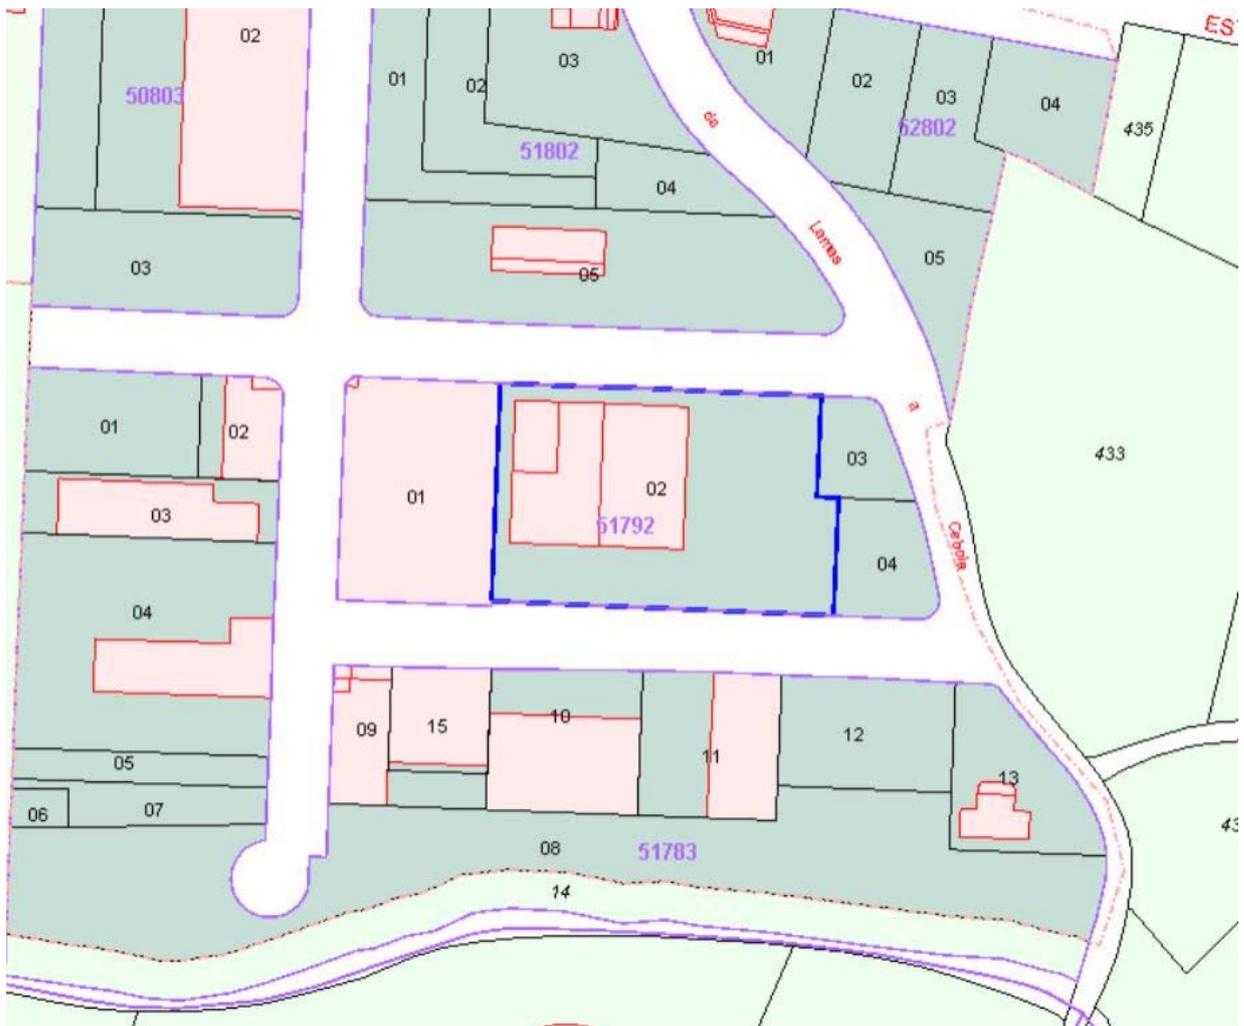
Plano parcela

Las parcelas en dónde se encuentran ubicadas las instalaciones y maquinaria objeto de la valoración tiene una extensión aproximada de 4.894 m² y construida de 3.332 m² según datos del catastro

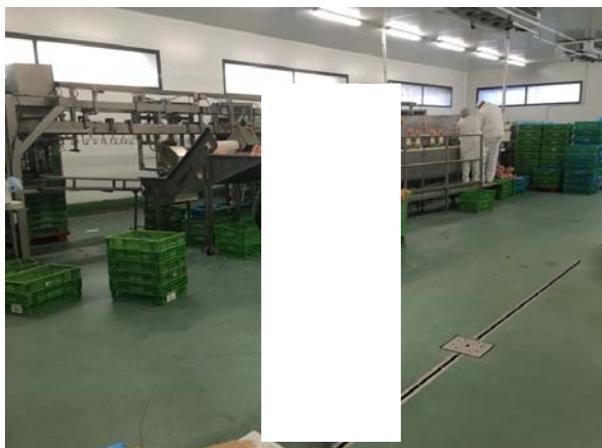
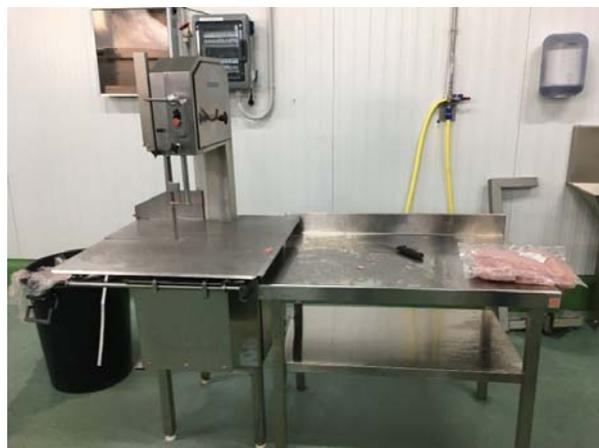
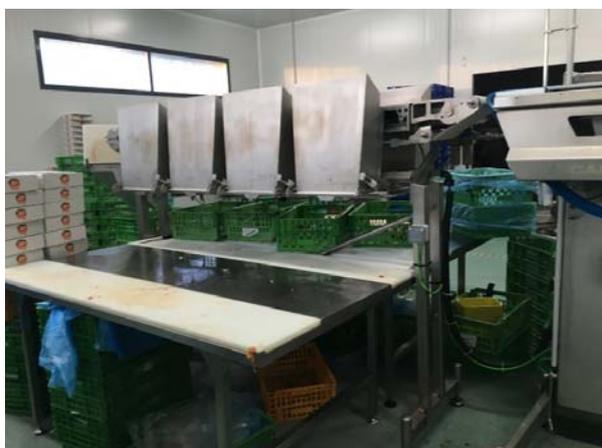
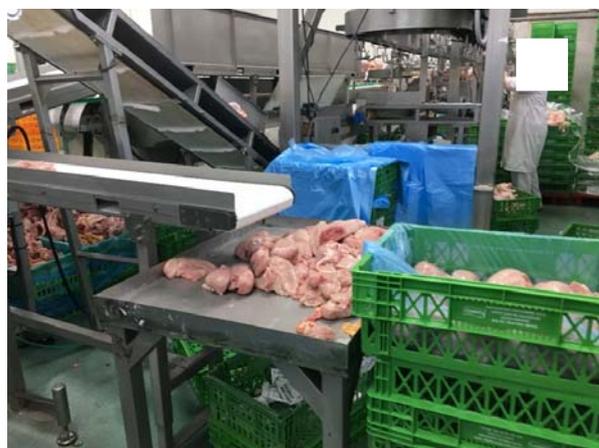
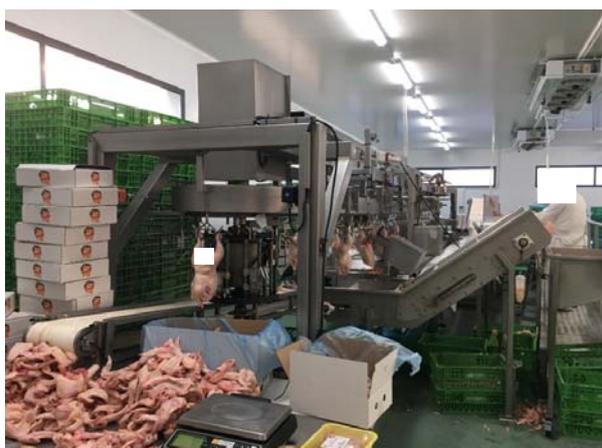
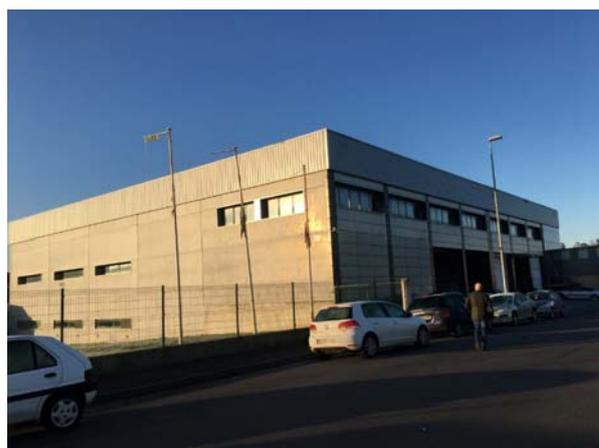
FOTOGRAFÍAS

Los bienes objeto de valoración, se encuentran en buen estado aparente y en pleno funcionamiento según conversación con el contacto durante la visita a los mismos.

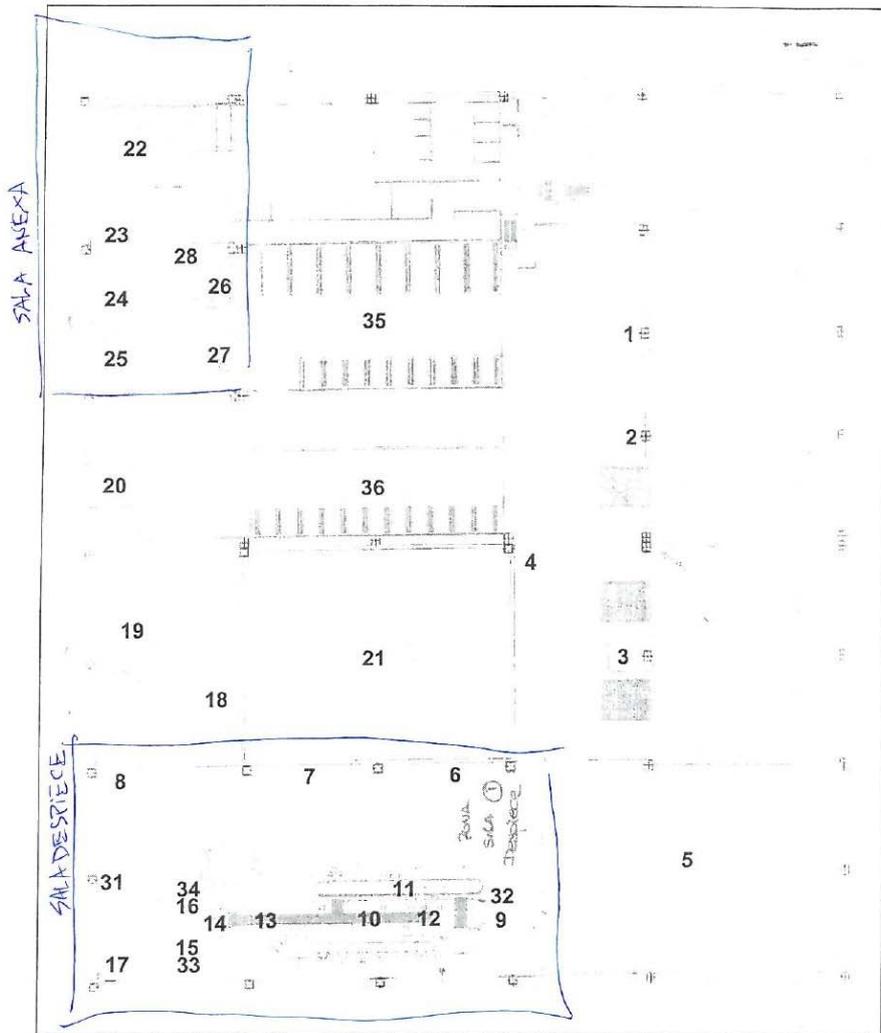
2.2.3. PLANO DE INSTALACIONES Y EQUIPOS

Ver los locales, las instalaciones y los equipos de señalados en
el PLANO DE INSTALACIONES Y EQUIPOS incluido en el APARTADO 2.2.3.

1. BÁSCULA SALA DE EXPEDICIÓN
2. BÁSCULA DE PALETS SALA DE EXPEDICIÓN
3. BÁSCULA DE PALETS SALA DE EXPEDICIÓN
4. MONTACARGAS
5. CÁMARA DE REFRIGERACIÓN
6. MÁQUINA CORTADORA SALA DE DESPIECE

7. BÁSCULA SALA DE DESPIECE
8. MÁQUINA DESHUESADORA SALA DE DESPIECE
9. MESA SALA DE DESPIECE
10. CINTA TRANSPORTADORA SALA DE DESPIECE
11. CONOS TEFLÓN SALA DE DESPIECE

12. CUCHILLA LÍNEA CORTE SALA DE DESPIECE
13. TOBOGÁN SALA DE DESPIECE
14. PESADORAS SALA DE DESPIECE
15. MESA SALA DE DESPIECE
16. MESA SALA DE DESPIECE
17. MESA SALA DE DESPIECE

18. MÁQUINA ENVASADORA DE VACÍO
19. MÁQUINA ENVASADORA
20. MONTACARGAS
21. CÁMARA DE CONGELACIÓN
22. CÁMARA DE REFRIGERACIÓN DE PREPARADOS DE AVE
23. MÁQUINA PICADORA

24. MÁQUINA AMASADORA
25. MÁQUINA EMBUTIDORA
26. MÁQUINA REBOZADORA EMPAÑADORA
27. MÁQUINA FORMADORA DE HAMBURGUESAS
28. MÁQUINA FORMADORA DE ALBÓNDIGAS
29. MÁQUINA GLASEADORA

30. MÁQUINA LAVADORA DE CAJÁS DE TRANSPORTE
31. BÁSCULA SALA DE DESPIECE
32. BÁSCULA SALA DE DESPIECE
33. BÁSCULA SALA DE DESPIECE
34. BÁSCULA SALA DE DESPIECE

35. CÁMARA DE REFRIGERACIÓN
36. CÁMARA DE REFRIGERACIÓN
37. TÚNEL DE CONGELACIÓN
38. BÁSCULA
39. BÁSCULA
