**TRIBUNALE CIVILE/PENALE DI VERONA**

**Fallimento n° 185 R.F. del 2017**

**RELAZIONE DI STIMA BENI IMMOBILI**

L'unità oggetto di stima (già utilizzata a discoteca) è situata nel Comune di Bussolengo (VR), località Ferlina, ed è inserita in un complesso edilizio a destinazione prevalentemente commerciale.

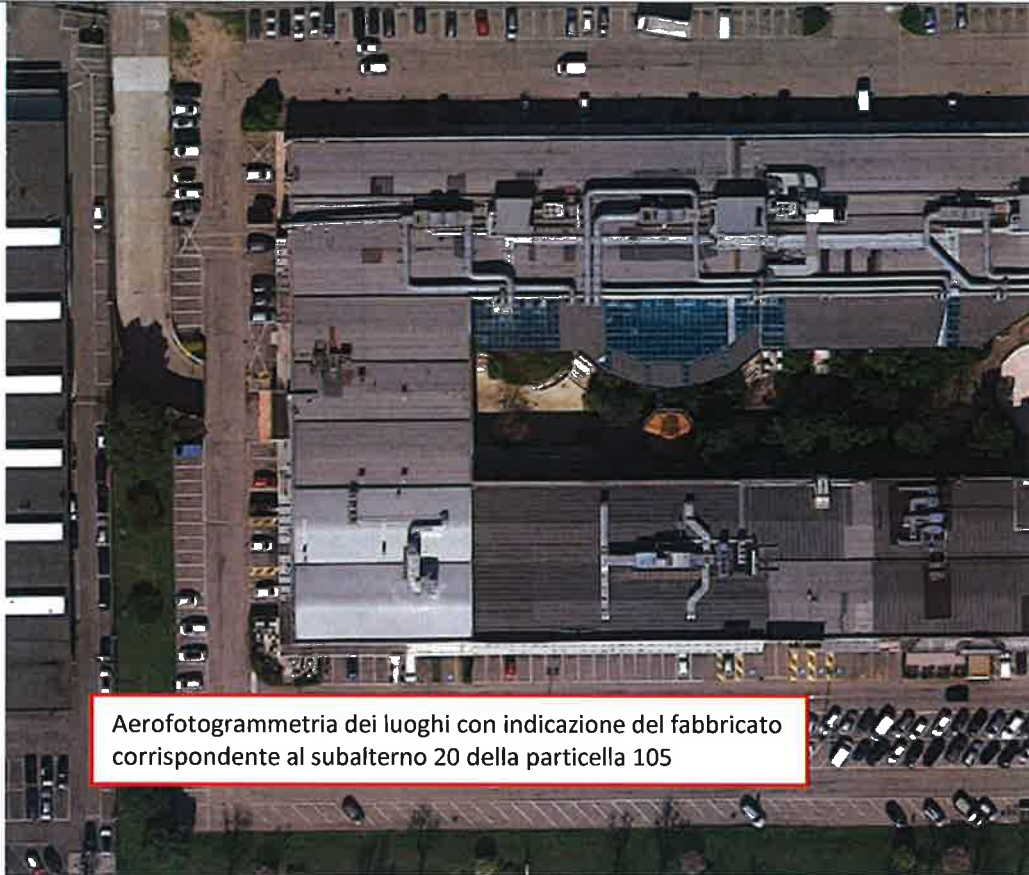
Aerofotogrammetria dei luoghi con indicazione del fabbricato corrispondente al subalterno 20 della particella 105

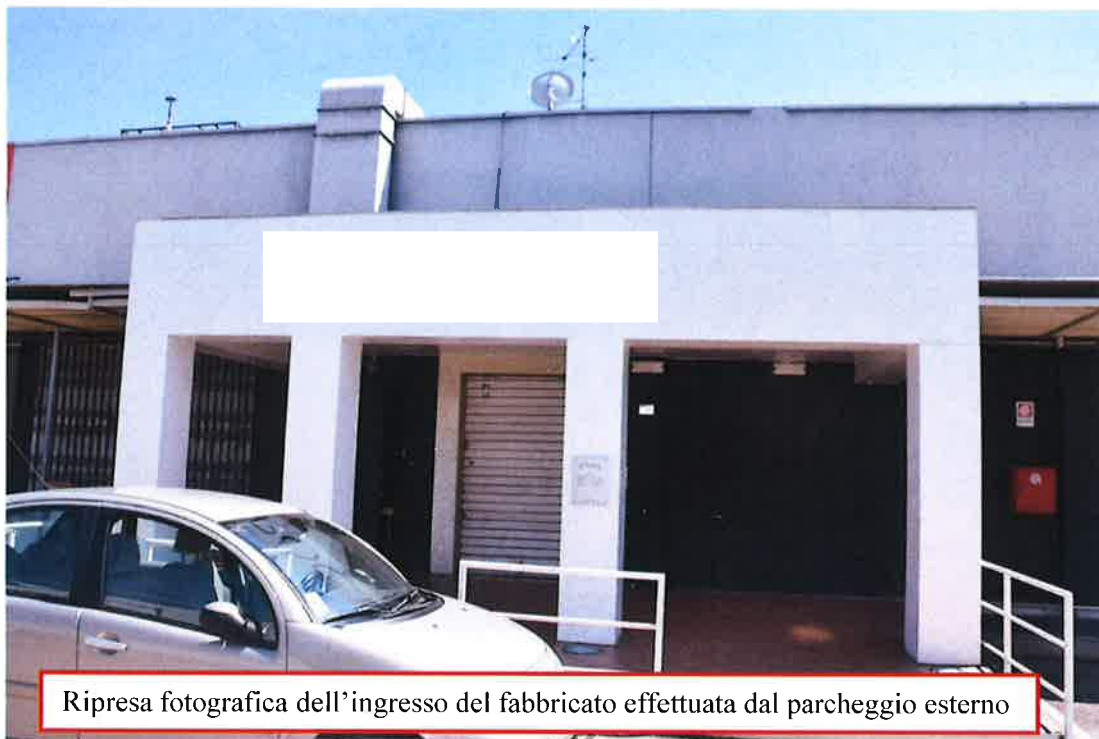
Ripresa fotografica dell'ingresso del fabbricato effettuata dal parcheggio esterno

L'unità immobiliare risulta accessibile direttamente da un piazzale adibito a parcheggio, cui si accede da via del Lavoro, esternamente al lotto in esame vi è una loggia rialzata per l'ingresso.

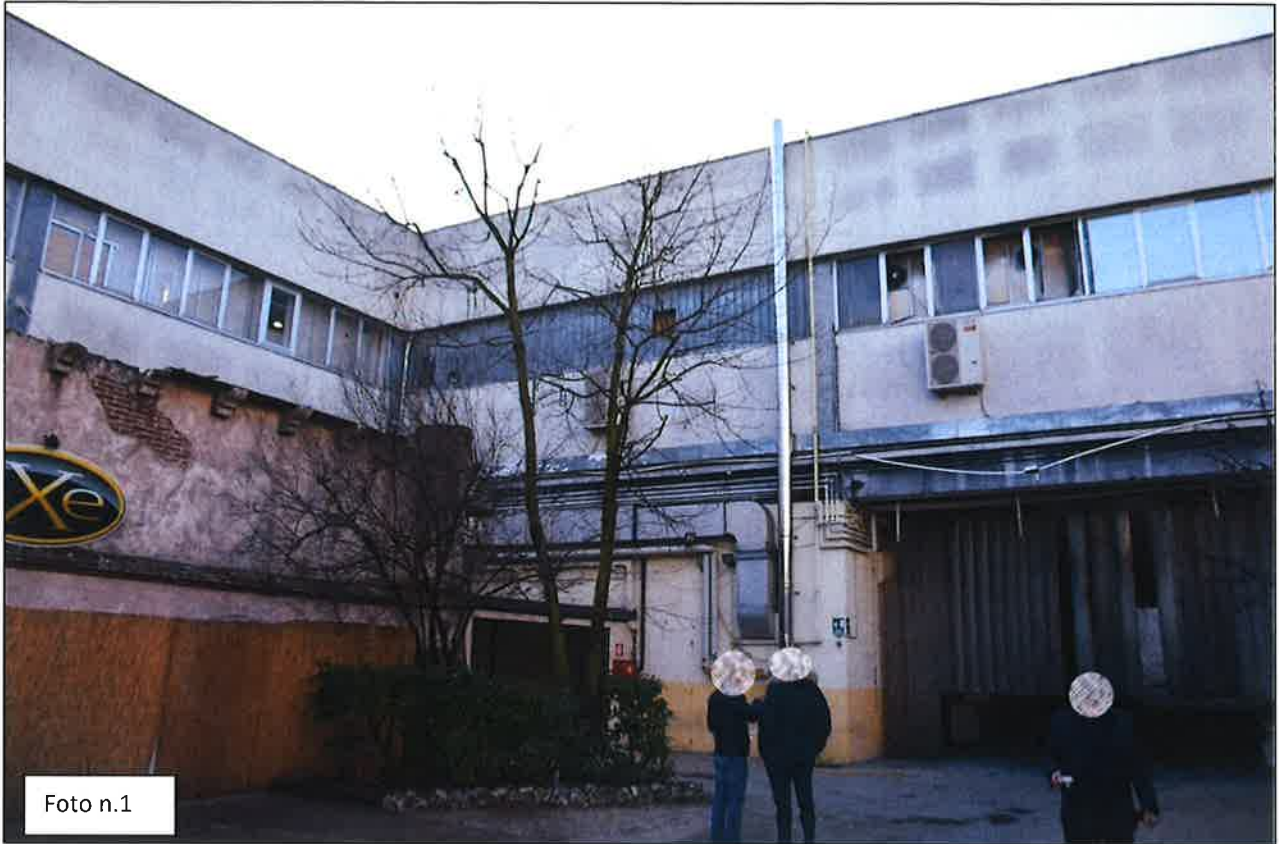
Foto n.1

- sul lato nord il locale ha due uscite di sicurezza su di un'area identificata con il subalterno 41, adibita ad area di transito per le automobili, le quali provengono da una rampa sul lato nord; su tale porzione vi è inoltre una chiusura tramite un cancello su rotaia. Sono inoltre presenti delle condotte e dei collegamenti di tipo elettrico e idraulico passanti sulla parete nord del locale.

**È stata costituita una servitù di passaggio (accesso e recesso) sul subalterno 41 (fg. 18, particella 105, C.F., Bussolengo), oltre a servitù sulla predetta particella per la presenza delle condotte e delle attrezzature degli impianti che proiettano in pianta sulla stessa,** che si allega alla presente.

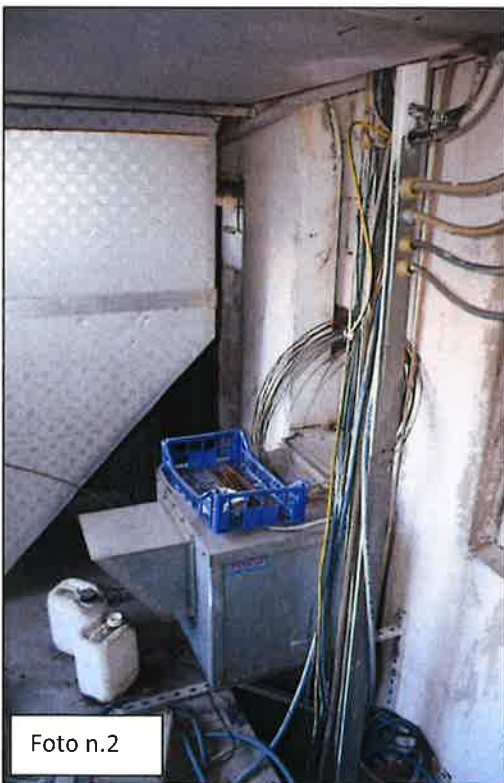
Foto n.2

La struttura collocata sul subalterno 86 è adibita a piccola area coperta sull'uscita di sicurezza della discoteca e a zona per l'accesso alle tubature che corrono sulle facciate, comprende un aspiratore che viene riferito essere di proprietà ' e che corre verso est. Inoltre, nella facciata verso il cortile interno, catastalmente sul subalterno 86, vi è l'impianto di areazione della discoteca che sporge per circa 60 cm.

**Anche in questo caso è stata costituita servitù di passaggio (accesso e recesso) per le ulteriori uscita/ingressi (sicurezza e vano tecnico) che affacciano sul subalterno 86 e a carico dello stesso subalterno 86 e 41 (quest'ultima per uscire sulla pubblica via), oltre per la presenza del manufatto e degli impianti sopra descritti sul sub. 86,**  
che si allega alla presente.
