TRIBUNALE DI BRESCIA

Esecuzione Immobiliare n° 180 / 2019

RAPPORTO DI VALUTAZIONE

**Appartamento con due autorimesse e locali accessori
in Comune di Brescia (BS) in Rua Confettora 41 – Contrada Santa Chiara 1**

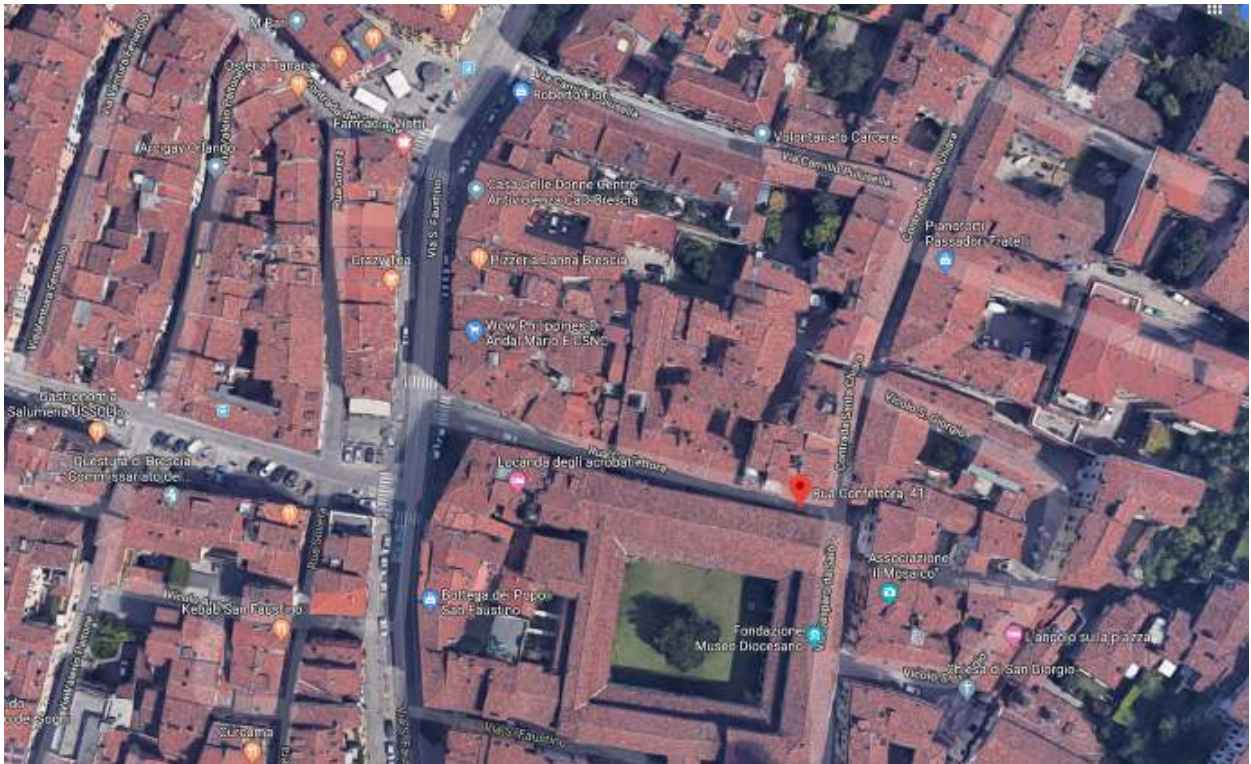
Figura 02: Indicazione del fabbricato in cui sono inserite le unità immobiliari oggetto di perizia - fonte Google Maps

Il fabbricato in cui sono inserite le unità immobiliari oggetto di stima è un edificio a destinazione residenziale parte del tessuto storico del centro cittadino, a quattro piani fuori terra. Il fabbricato è stato

oggetto negli anni di sostanziali interventi di ristrutturazione e restauro che ne hanno valorizzato le caratteristiche architettoniche e che hanno consentito una redistribuzione organica delle unità immobiliari in esso inserite.

Le unità immobiliari oggetto di perizia consistono di un appartamento al piano secondo con accesso dal vano scale comune da Rua Confettora al civico 41 e da locali accessori al piano terra (autorimesse e cantine) accessibili oltre che dal vano scale anche direttamente da Contrada Santa Chiara.

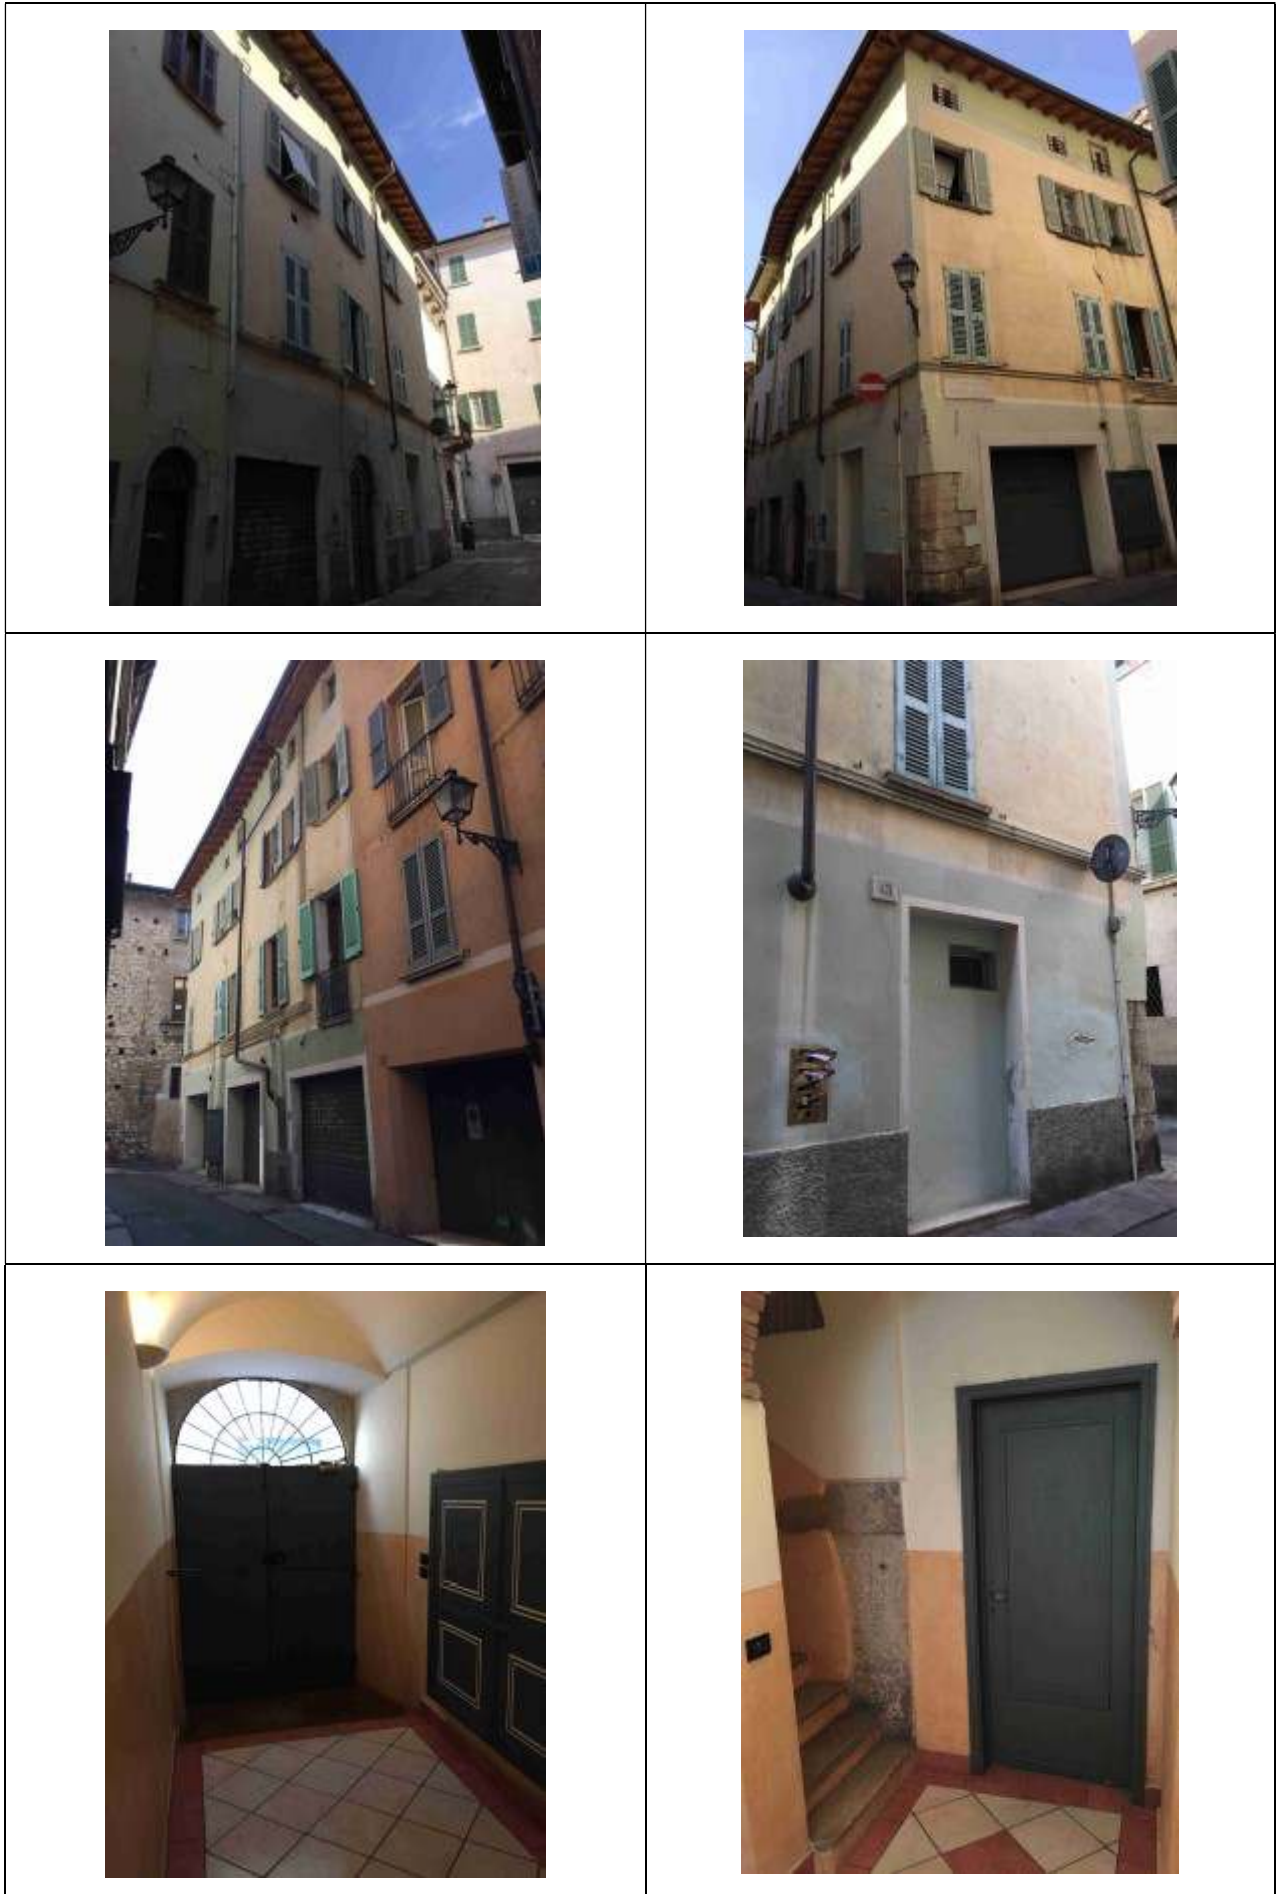
Figura 03:Viste di insieme del fabbricato

Il fabbricato in cui è inserita l'abitazione oggetto di stima ha le seguenti caratteristiche:

- N. tot piani: 4 fuori terra
- Struttura in elevazione: Muratura portante in mattoni/pietra
- Solai: In legno a vista con putrelle in acciaio
- Copertura: A falde inclinate in legno e manto di copertura in coppi
- Murature perimetrali: In pietrame/laterizio con finitura a intonaco
- Coibentazioni/isolamenti: Non presenti/non rilevabili
- Infissi esterni: In legno / metallici di varie tipologie con vetri doppi
- Finiture esterne: Buone
- Allaccio fognatura: Presente

Il fabbricato è stato ristrutturato da alcuni anni ed è stato oggetto di interventi di risanamento e ridistribuzione interna. Le finiture dell'edificio nel suo complesso sono pertanto in buono stato di conservazione e di buona fattura.

Gli intonaci esterni risultano tinteggiati e non presentano problematiche di rilievo. Tutto il fabbricato presenta finestre con ante in legno uniformi nell'aspetto, nella tipologia e nelle tinteggiature.

Il tetto ha gronda in legno e pare di recente sistemazione. Il portoncino di ingresso è in legno a due battenti, l'androne di ingresso è piastrellato e tinteggiato con finiture di buona qualità; il vano scale presenta rampe di accesso ai piani in pietra di pregevole fattura, risalenti all'epoca di costruzione del fabbricato.

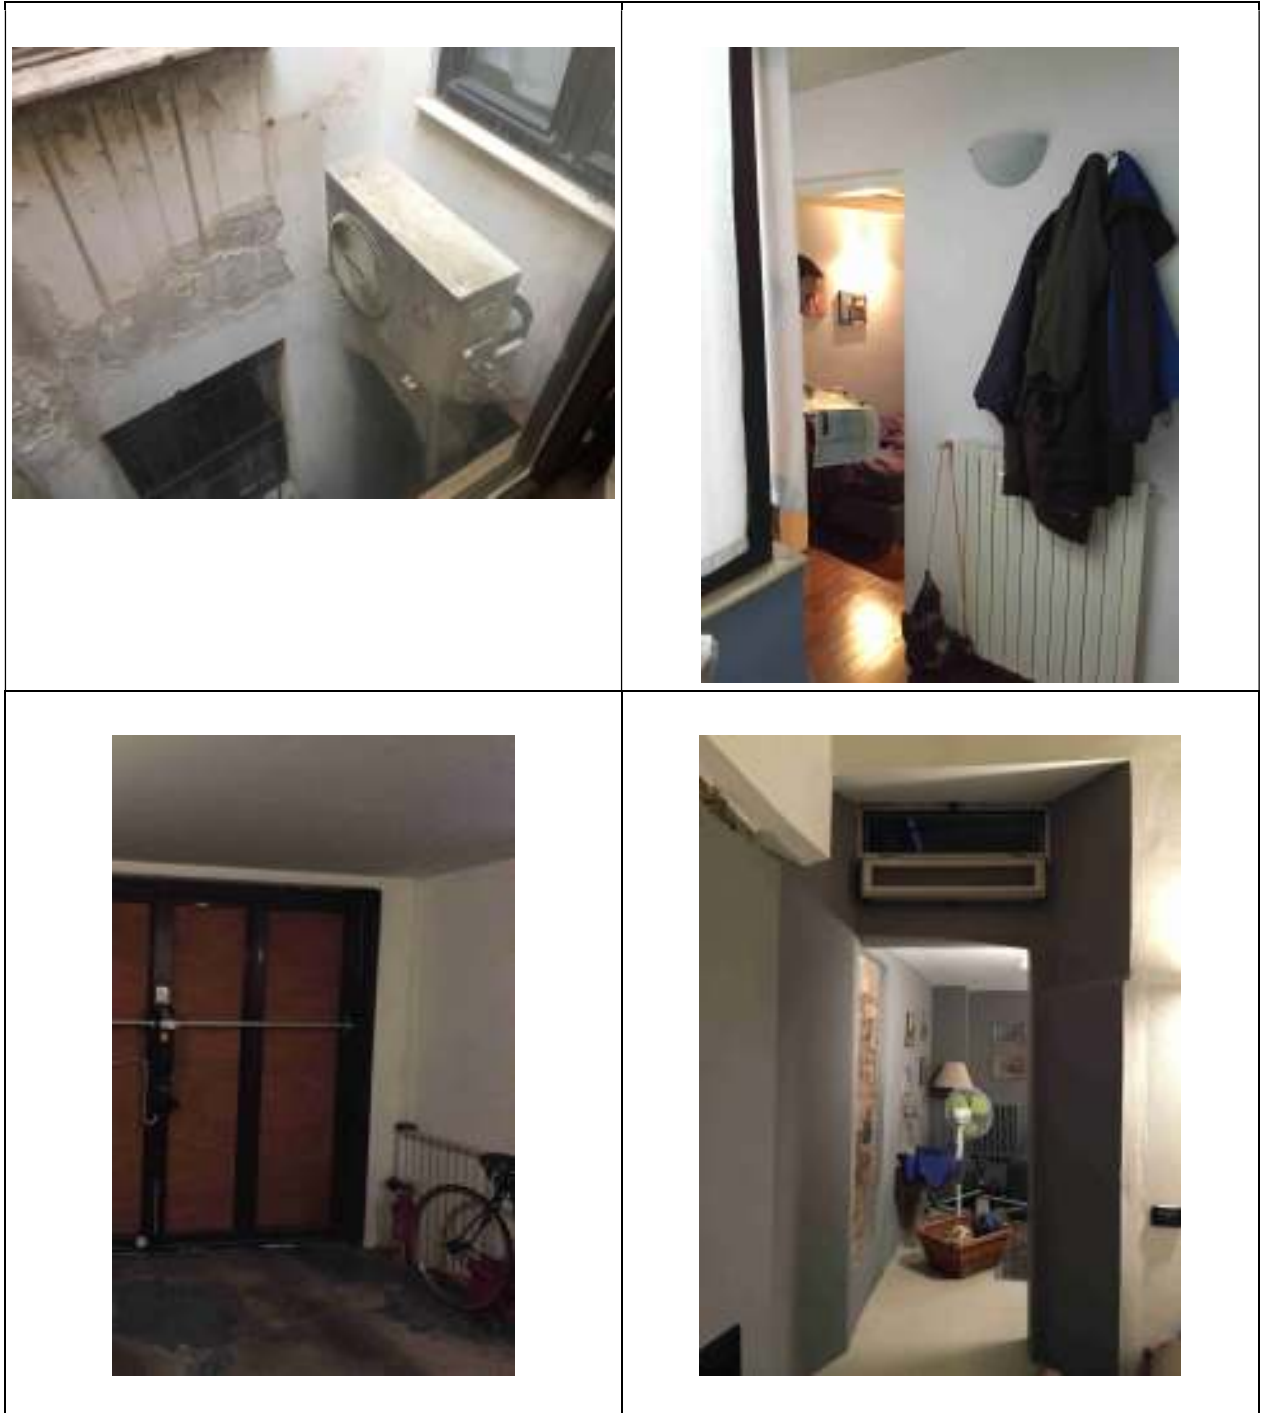
Figura 08: Impianti in dotazione all'immobile

L'appartamento risulta attualmente occupato dal proprietario che vi ha dimora e residenza con la propria famiglia; durante il sopralluogo non si è potuto verificare il funzionamento degli impianti in dotazione all'immobile. Si fa presente che l'appartamento è dotato di riscaldamento tradizionale a termosifoni: gli ambienti di residenza sono tutti riscaldati, come pure i locali accessori al piano terreno e le stesse autorimesse. I vari ambienti residenziali risultano in parte anche climatizzati mediante split a parete; nel cavedio interno, in adiacenza e a sbalzo dai muri di proprietà, sono installate le macchine frigo. L'impianto elettrico appare funzionante in ogni locale.

Si ritiene che le dotazioni impiantistiche risultino risalenti alla data di ristrutturazione del fabbricato nei primi anni 2000.

Non sono state rinvenute però le dichiarazioni di conformità né dell'impianto elettrico né dell'impianto idro-termo-sanitario. Si ritiene che debba essere pertanto eseguita una verifica della funzionalità delle dotazioni impiantistiche e una verifica di rispondenza alla normativa vigente all'epoca della ristrutturazione e alla data odierna.
