# Liquid. Giudiziale n° 11/23

### *- Reparto Tessitura -*

Schede con la valutazione dei beni  
comprensiva della stima dei costi per la  
messa in conformità delle macchine

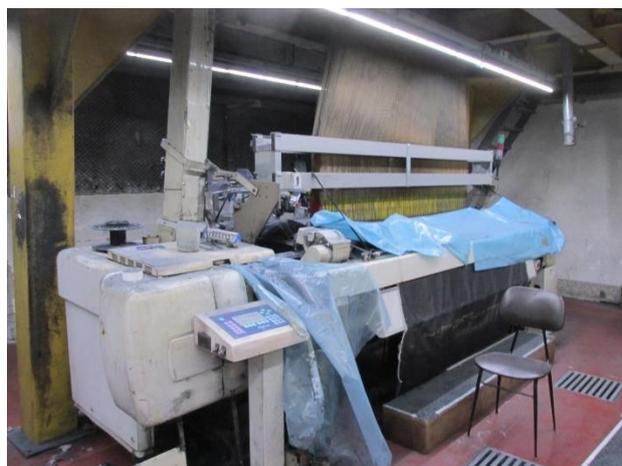
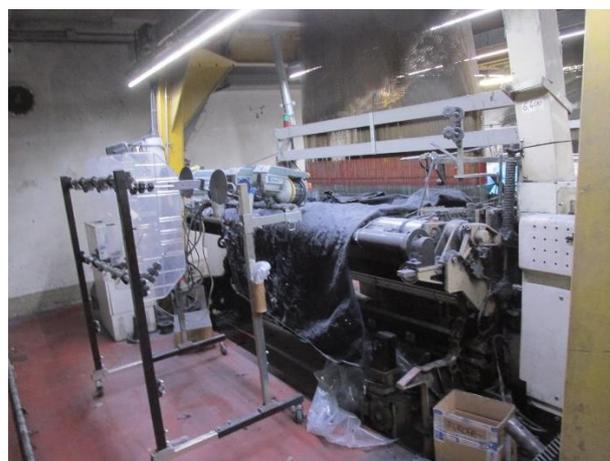
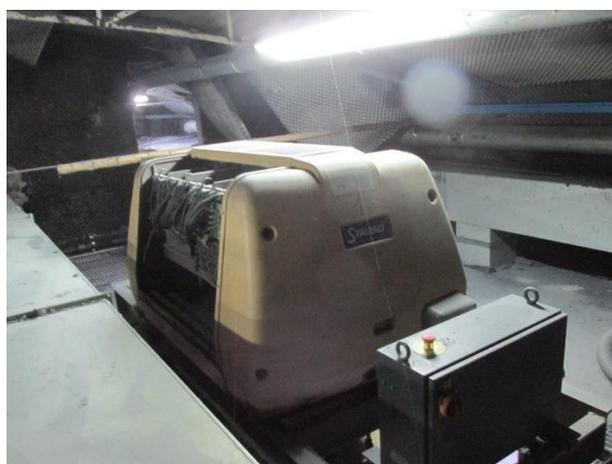
**Lotto n° 15** (Concordato Ex Macchi Lotto n° 257)

Descrizione: Telaio completo con padiglione artigianale da 6400 fili e macchina jacquard della Staubli, mod CX880, matr 07171A-01, anno 1998 a n. 2688 arpini oltre a luce di traslucenza, n°

3 alimentatori e n° 1 subbiello; rilevate alcune mancanze di particolari elettro-meccanici; il tutto a corpo .....

Verificare che tutte le sicurezze previste dal costruttore ed indicate nel manuale d'uso e manutenzione siano tutte efficienti, efficaci ed attuali .....

Verificare che tutti gli organi che in movimento possano recare pericolo, siano segregati, inaccessibili, anche inavvertitamente, agli operatori.

Verificare impianto elettrico .....

Costo indicativo delle operazioni di messa a norma € ..... 4.000,00

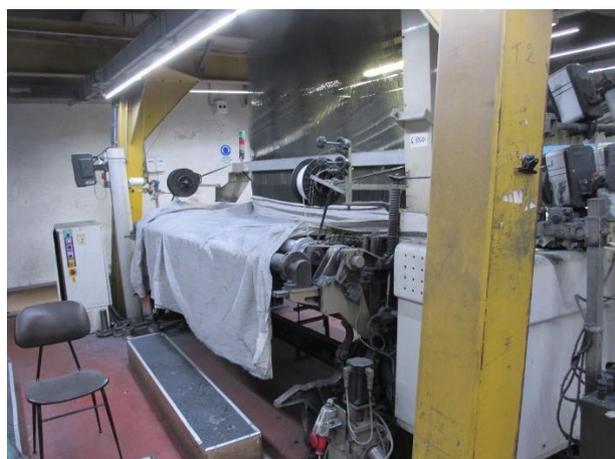
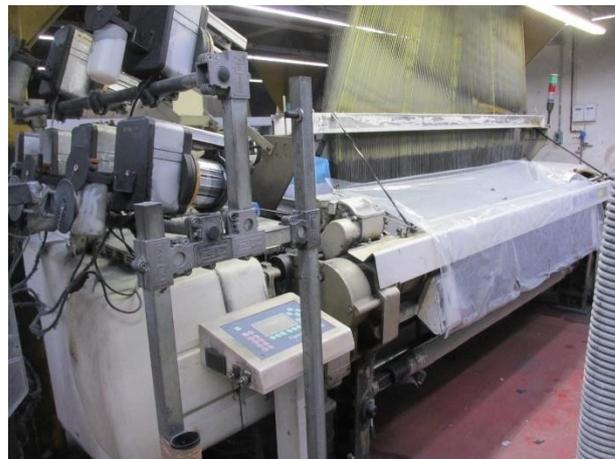
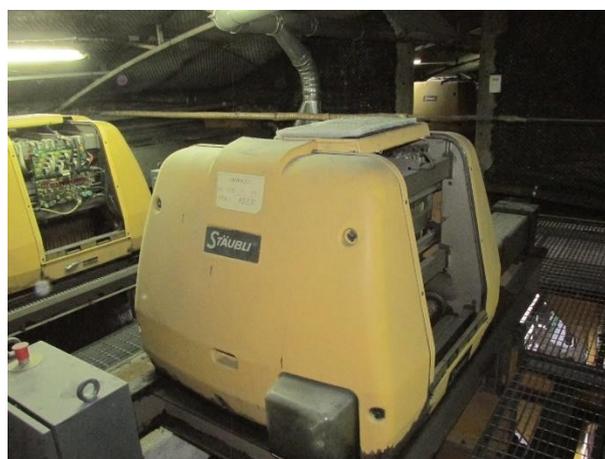
**Lotto n° 16** (Concordato Ex Macchi Lotto n° 258)

Descrizione: Telaio completo con padiglione da 4.860 fili della Castiglioni A.L. n° 3619, macchina jacquard della Staubli, mod CX880, matr 0712-01, anno 1998 a n. 1408 arpini, oltre a luce di

traslucenza, n° 6 alimentatori e n° 1 subbiello; il tutto a corpo .....

Verificare che tutte le sicurezze previste dal costruttore ed indicate nel manuale d'uso e manutenzione siano tutte efficienti, efficaci ed attuali .....

Verificare che tutti gli organi che in movimento possano recare pericolo, siano segregati, inaccessibili, anche inavvertitamente, agli operatori.

Verificare impianto elettrico .....

Costo indicativo delle operazioni di messa a norma € ..... 4.000,00

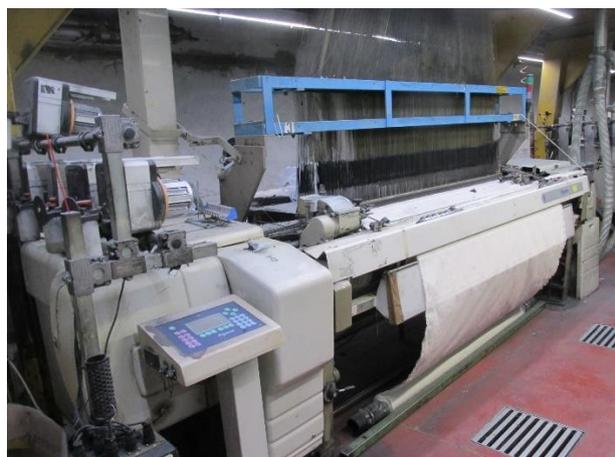
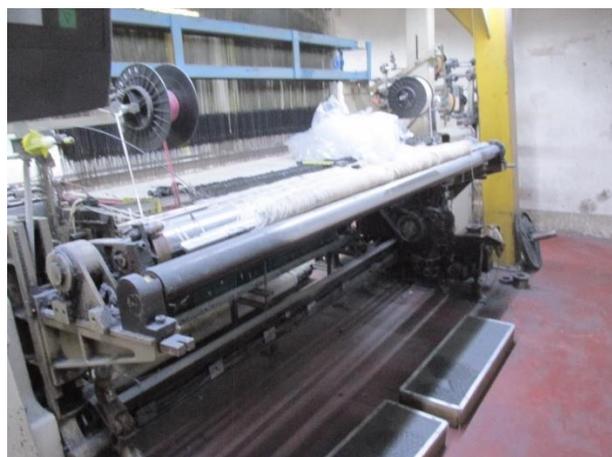
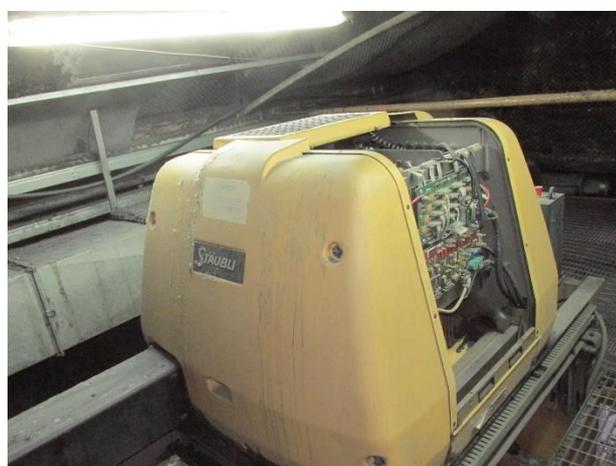
Lotto n° 17 (Concordato Ex Macchi Lotto n° 259)

Descrizione: Telaio completo con padiglione da 4610 fili della Castiglioni A.L. n° 3309 e macchina jacquard della Staubli, mod CX880, matr 07172-02, anno 1998 a n. 1408 arpini oltre a luce di

traslucenza, n° 5 alimentatori e n° 1 subbiello; rilevata mancanza della pinza e delle lame di taglio; il tutto a corpo .....

Verificare che tutte le sicurezze previste dal costruttore ed indicate nel manuale d'uso e manutenzione siano tutte efficienti, efficaci ed attuali .....

Verificare che tutti gli organi che in movimento possano recare pericolo, siano segregati, inaccessibili, anche inavvertitamente, agli operatori.

Verificare impianto elettrico .....

Costo indicativo delle operazioni di messa a norma € ..... 4.000,00

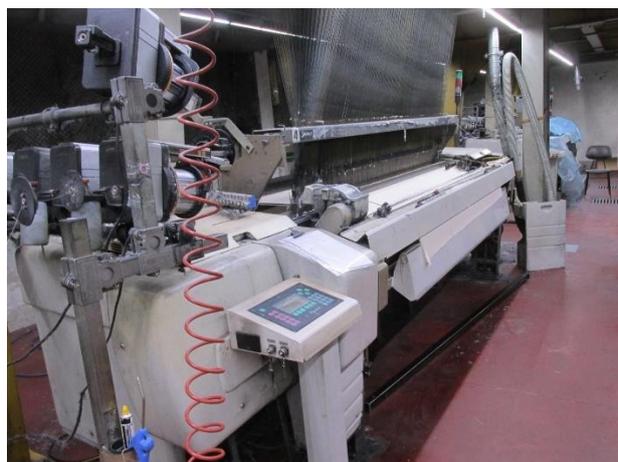
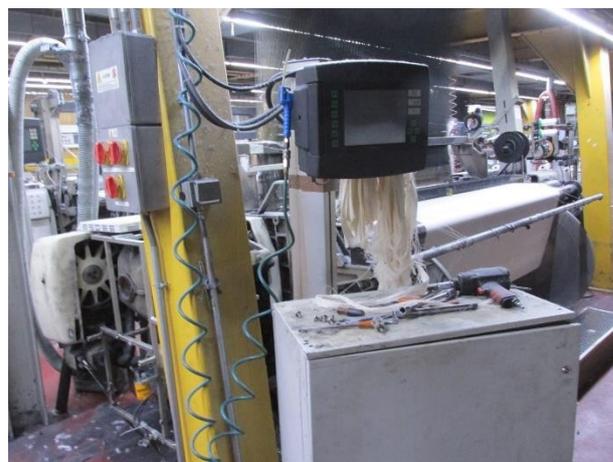
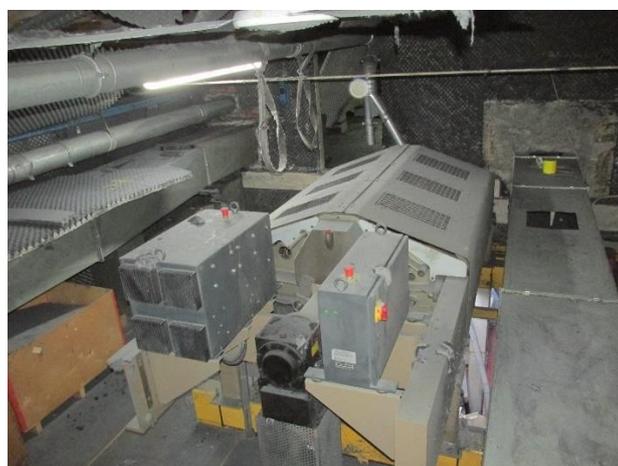
**Lotto n° 18** (Concordato Ex Macchi Lotto n° 260)

Descrizione: Telaio completo con padiglione della Staubli con 6.400 fili e macchina jacquard della Staubli, mod LX3200, matr 9A30A1-02, anno 1998 a n. 7424 arpini oltre a luce di traslucenza, n°

5 alimentatori e n° 1 subbio; il tutto a corpo .....

Verificare che tutte le sicurezze previste dal costruttore ed indicate nel manuale d'uso e manutenzione siano tutte efficienti, efficaci ed attuali .....

Verificare che tutti gli organi che in movimento possano recare pericolo, siano segregati, inaccessibili, anche inavvertitamente, agli operatori.

Verificare impianto elettrico .....

Costo indicativo delle operazioni di messa a norma € ..... 4.000,00

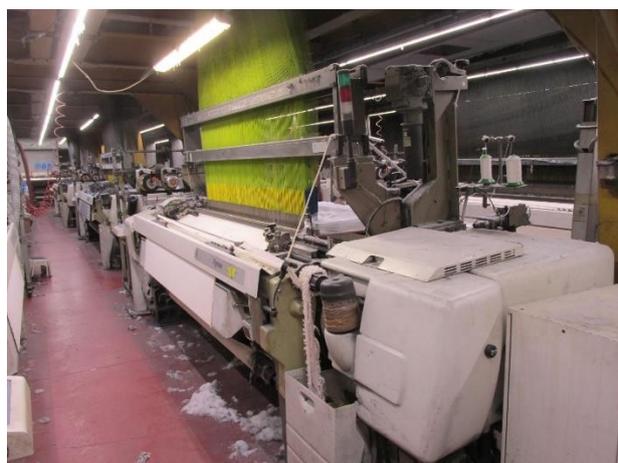
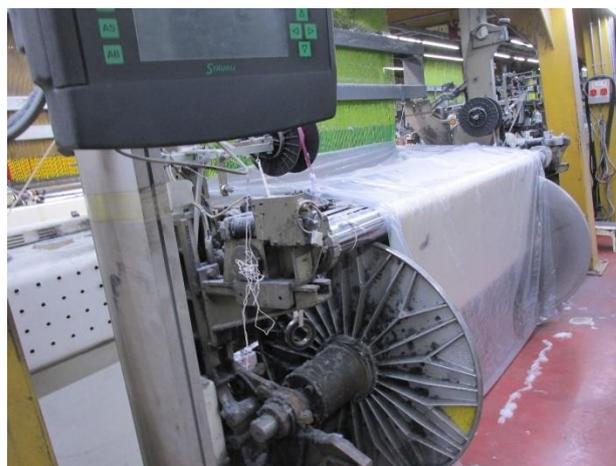
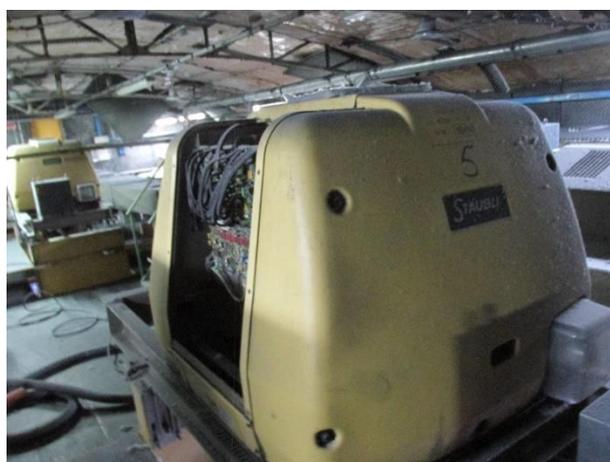
**Lotto n° 19** (Concordato Ex Macchi Lotto n° 261)

Descrizione: Telaio completo con padiglione da 4.610 fili della Borsa n° 5182 del '20 e macchina jacquard della Staubli, mod CX880, matr 8D38A0, anno 1998 a n. 1408 arpini, oltre a luce di

traslucenza, n° 4 alimentatori, n° 1 subbio e n° 1 subbiello; il tutto a corpo .....

Verificare che tutte le sicurezze previste dal costruttore ed indicate nel manuale d'uso e manutenzione siano tutte efficienti, efficaci ed attuali .....

Verificare che tutti gli organi che in movimento possano recare pericolo, siano segregati, inaccessibili, anche inavvertitamente, agli operatori.

Verificare impianto elettrico .....

Costo indicativo delle operazioni di messa a norma € ..... 4.000,00

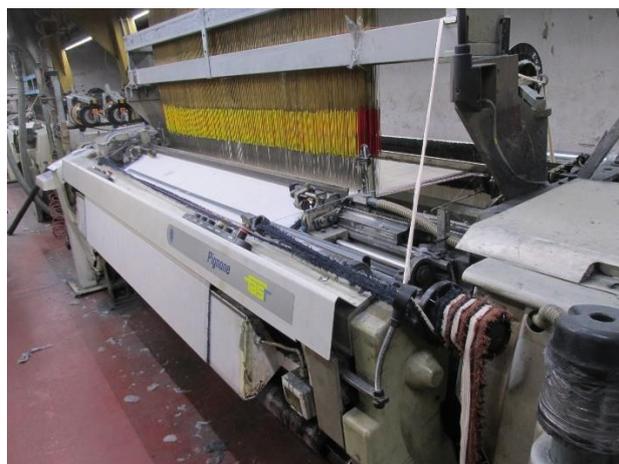
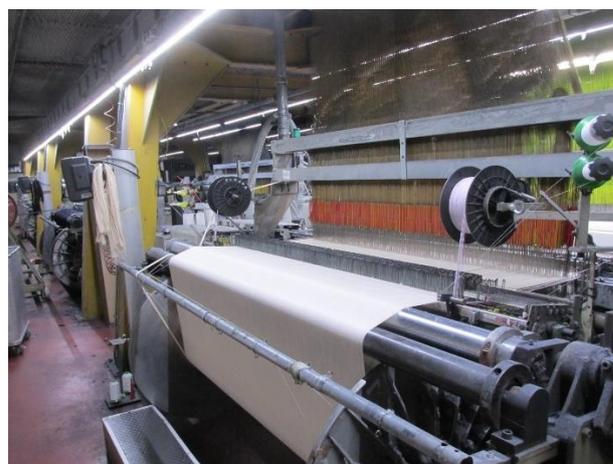
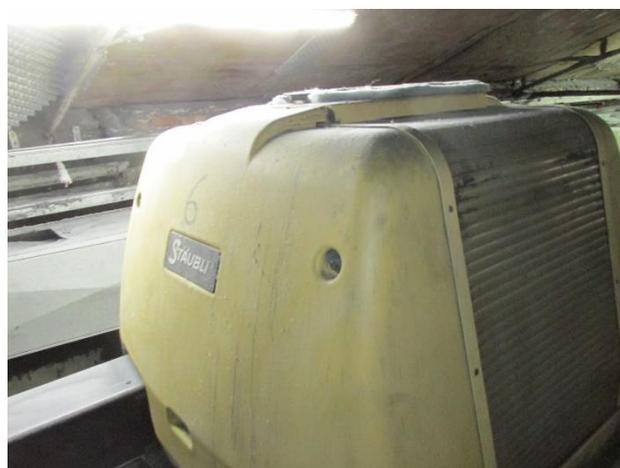
**Lotto n° 20** (Concordato Ex Macchi Lotto n° 262)

Descrizione: Telaio completo con padiglione artigianale con 6.410 fili e macchina jacquard della Staubli, mod CX880, matr 8D38A0, anno 1998 a n. 1408 arpini, oltre a luce di traslucenza, n° 4

alimentatori, n° 1 subbio e n° 1 subbiello; il tutto a corpo .....

Verificare che tutte le sicurezze previste dal costruttore ed indicate nel manuale d'uso e manutenzione siano tutte efficienti, efficaci ed attuali .....

Verificare che tutti gli organi che in movimento possano recare pericolo, siano segregati, inaccessibili, anche inavvertitamente, agli operatori.

Verificare impianto elettrico .....

Costo indicativo delle operazioni di messa a norma € ..... 4.000,00

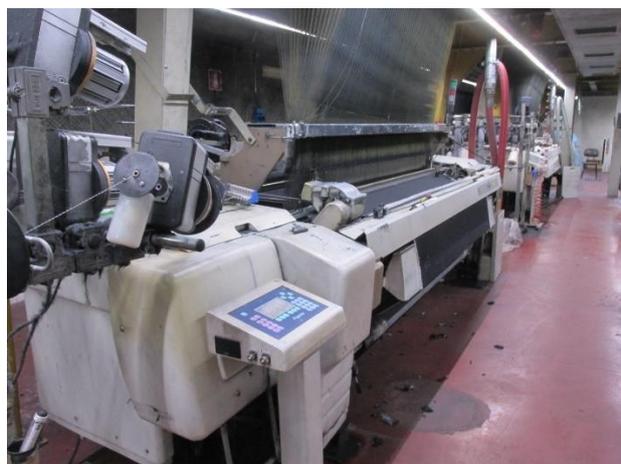
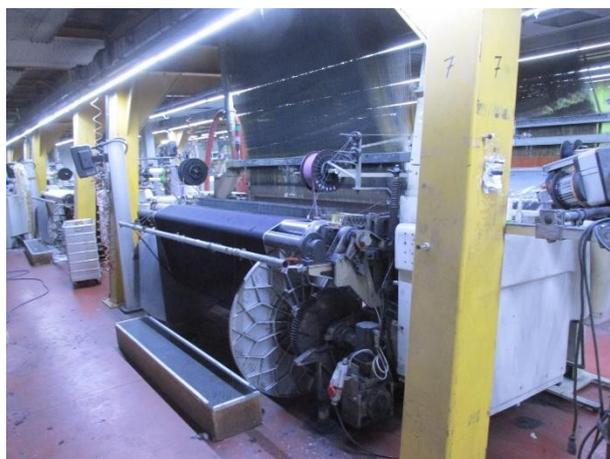
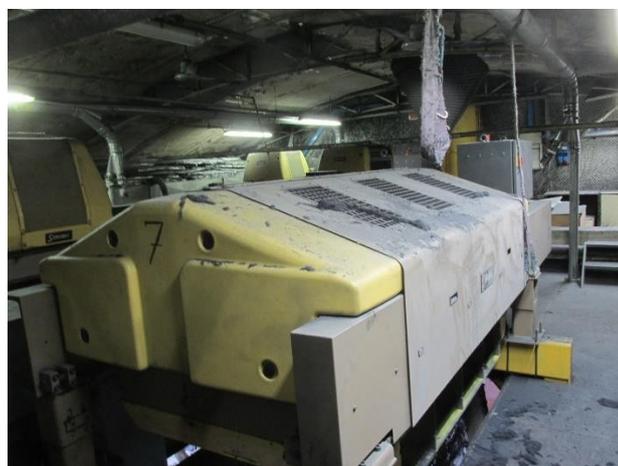
**Lotto n° 21** (Concordato Ex Macchi Lotto n° 263)

Descrizione: Telaio completo con padiglione della Staubli con 6.410 fili e macchina jacquard della Staubli, mod LX3200, matr 9A30A1, anno 1998 a n. 7424 arpini oltre a luce di traslucenza, n° 5

alimentatori n° 1 subbio e n° 1 subbiello; il tutto a corpo .....

Verificare che tutte le sicurezze previste dal costruttore ed indicate nel manuale d'uso e manutenzione siano tutte efficienti, efficaci ed attuali .....

Verificare che tutti gli organi che in movimento possano recare pericolo, siano segregati, inaccessibili, anche inavvertitamente, agli operatori.

Verificare impianto elettrico .....

Costo indicativo delle operazioni di messa a norma € ..... 4.000,00

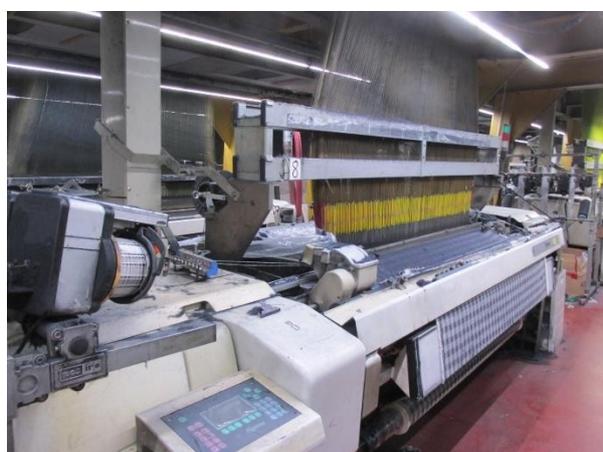
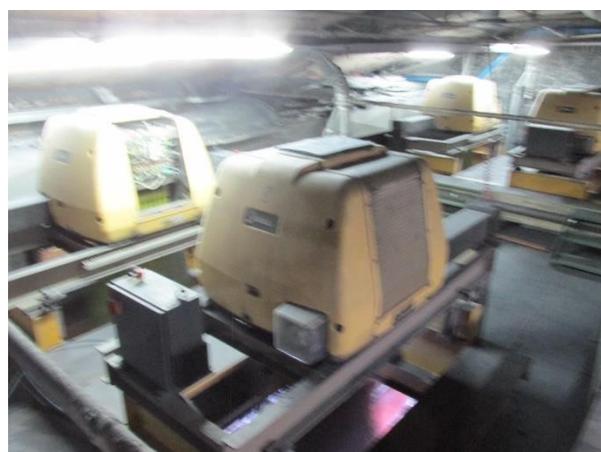
**Lotto n° 22** (Concordato Ex Macchi Lotto n° 264)

Descrizione: Telaio completo con padiglione artigianale con 4.610 fili e macchina jacquard della Staubli, mod CX880, matr 8D38A0, anno 1998 a n. 1408 arpini oltre a luce di traslucenza, n° 4 alimentatori, n° 1 subbio e n° 1 subbiello; il tutto a corpo .....

Verificare che tutte le sicurezze previste dal costruttore ed indicate nel manuale d'uso e manutenzione siano tutte efficienti, efficaci ed attuali .....

Verificare che tutti gli organi che in movimento possano recare pericolo, siano segregati, inaccessibili, anche inavvertitamente, agli operatori.

Verificare impianto elettrico .....

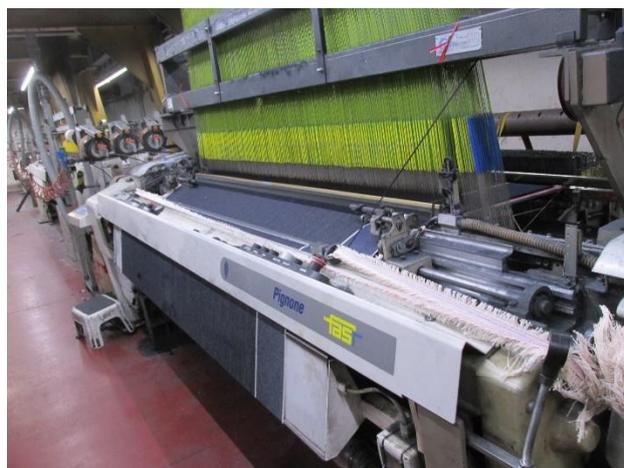
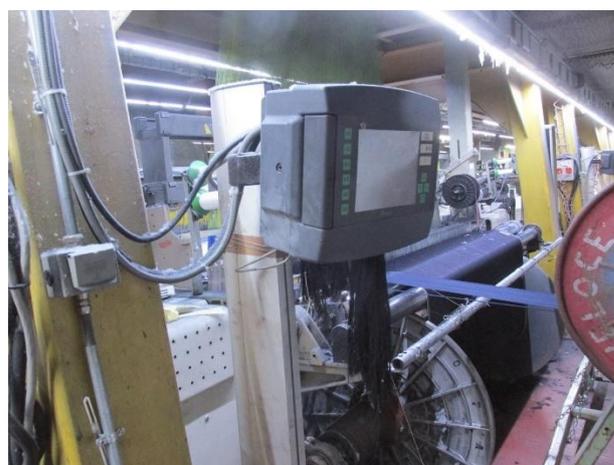
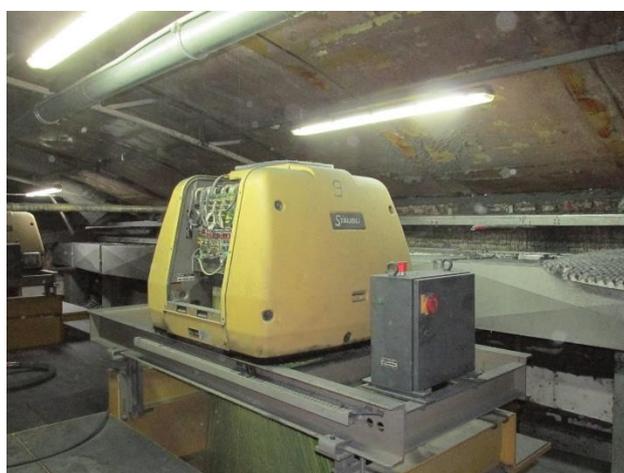
Lotto n° 23 (Concordato Ex Macchi Lotto n° 265)

Descrizione: Telaio completo con padiglione della Borsa da 4.610 fili n° 5274 del '21 e macchina jacquard della Staubli, mod CX880, matr 8D38A0, anno 1998 a n. 1408 arpini oltre a luce di

traslucenza, n° 4 alimentatori, n° 2 subbi e n° 1 subbiello; il tutto a corpo .....

Verificare che tutte le sicurezze previste dal costruttore ed indicate nel manuale d'uso e manutenzione siano tutte efficienti, efficaci ed attuali .....

Verificare che tutti gli organi che in movimento possano recare pericolo, siano segregati, inaccessibili, anche inavvertitamente, agli operatori.

Verificare impianto elettrico .....

Costo indicativo delle operazioni di messa a norma € ..... 4.000,00

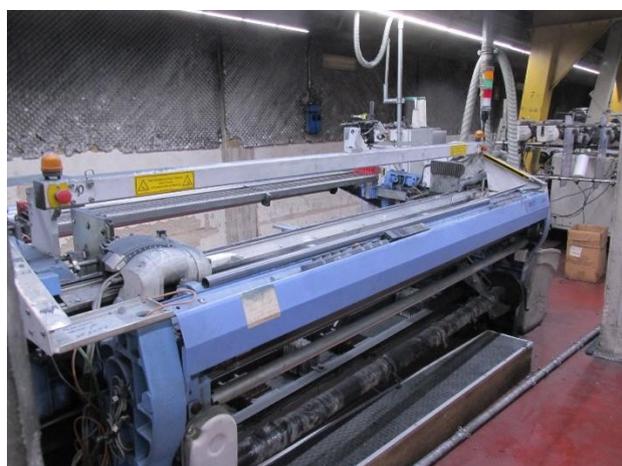
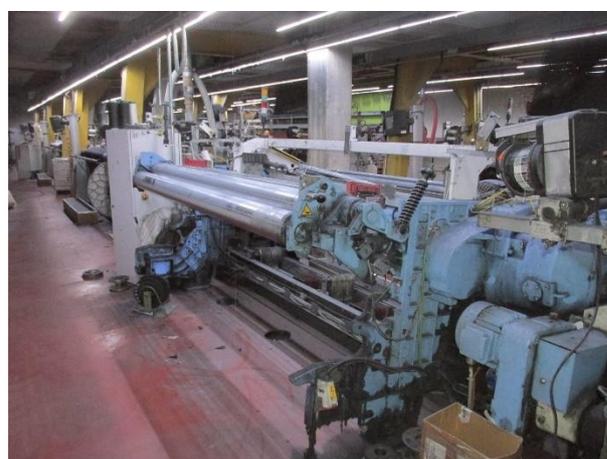
**Lotto n° 24** (Concordato Ex Macchi Lotto n° 268)

Descrizione: Telaio con ratiera della Staubli, mod 2670 KSY 057, matr F11/953GA1/M/O1, anno 2011 completodi n° 4 alimentatori e n° 1 subbiello; rilevata la mancanza delle schede elettroniche e di varie parti meccaniche prelevate per ricambistica; il tutto a corpo .....

Verificare che tutte le sicurezze previste dal costruttore ed indicate nel manuale d'uso e manutenzione siano tutte efficienti, efficaci ed attuali .....

Verificare che tutti gli organi che in movimento possano recare pericolo, siano segregati, inaccessibili, anche inavvertitamente, agli operatori.

Verificare impianto elettrico .....

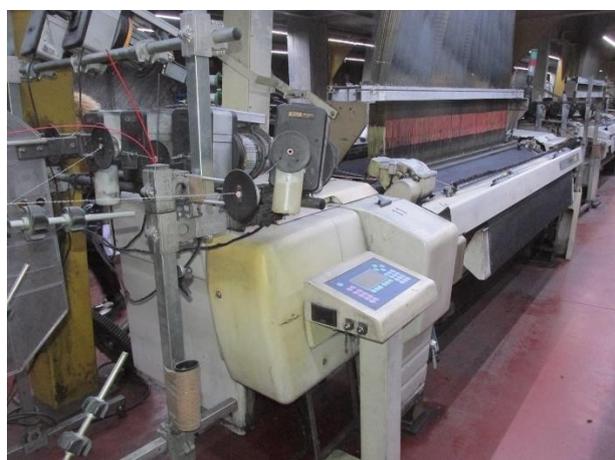
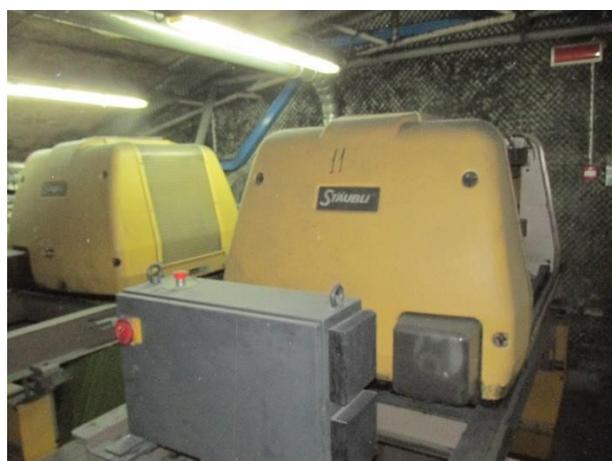
**Lotto n° 25** (Concordato Ex Macchi Lotto n° 266)

Descrizione: Telaio con padiglione artigianale con 7.300 fili e macchina jacquard della Staubli, mod CX880, matr 8D37A0, anno 1998 a n. 2688 arpini oltre a luce di traslucenza, n° 6 alimentatori e n° 1 subbiello; il tutto a corpo.....  
.....

Verificare che tutte le sicurezze previste dal costruttore ed indicate nel manuale d'uso e manutenzione siano tutte efficienti, efficaci ed attuali .....

Verificare che tutti gli organi che in movimento possano recare pericolo, siano segregati, inaccessibili, anche inavvertitamente, agli operatori.

Verificare impianto elettrico .....

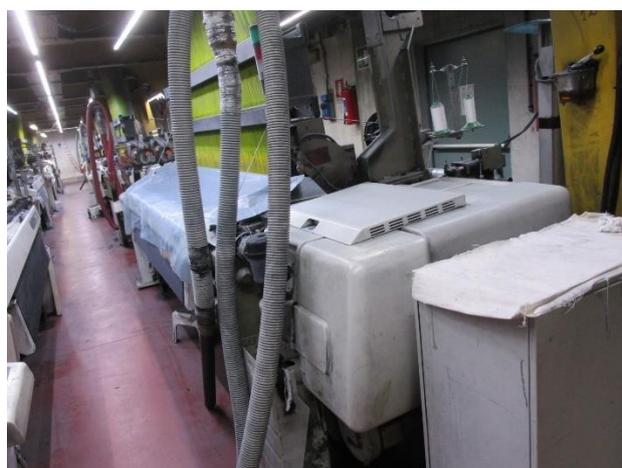
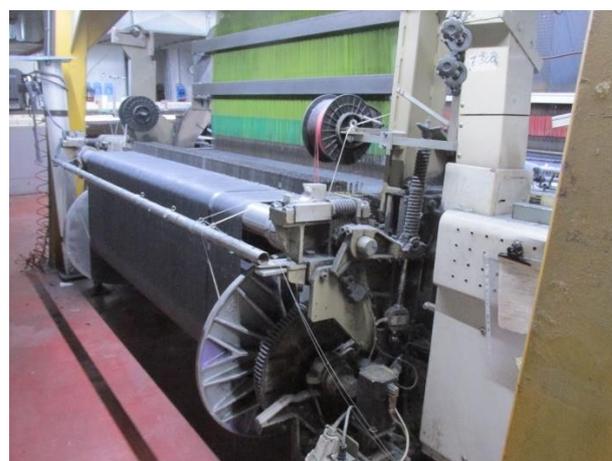
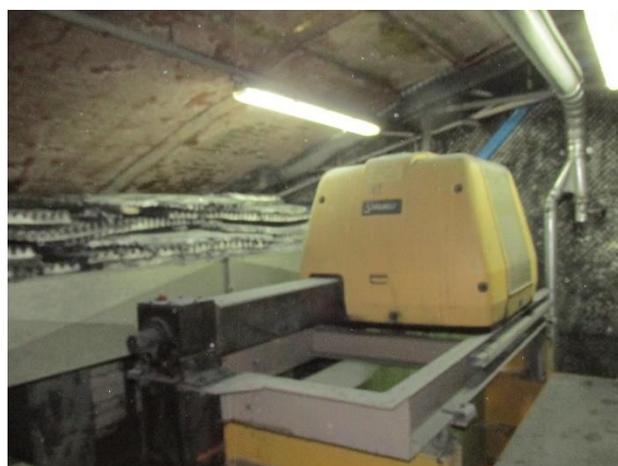
**Lotto n° 26** (Concordato Ex Macchi Lotto n° 267)

Descrizione: Telaio con padiglione con 7.300 fili della Borsa n° 5037 del '19 e macchina jacquard della Staubli, mod CX880, matr 8D38A0, anno 1998 a n. 1408 arpini, oltre a luce di traslucenza,

n° 4 alimentatori, n° 1 subbio e n° 1 subbiello; il tutto a corpo .....

Verificare che tutte le sicurezze previste dal costruttore ed indicate nel manuale d'uso e manutenzione siano tutte efficienti, efficaci ed attuali .....

Verificare che tutti gli organi che in movimento possano recare pericolo, siano segregati, inaccessibili, anche inavvertitamente, agli operatori.

Verificare impianto elettrico .....

Costo indicativo delle operazioni di messa a norma € ..... 4.000,00

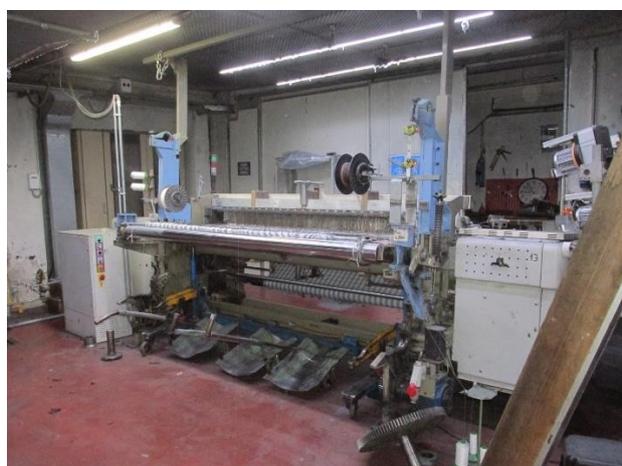
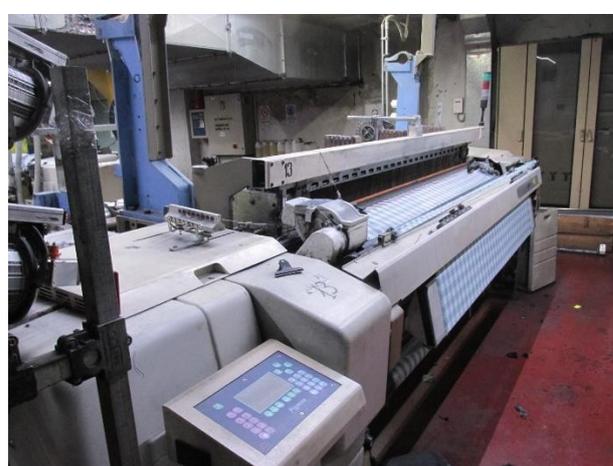
**Lotto n° 27** (Concordato Ex Macchi Lotto n° 269)

Descrizione: Telaio completo con ratiera con 4.860 fili della Staubli, mod 2660, matr 890072-01, anno 1998, oltre a luce di traslucenza, n° 6 alimentatori, n° 1 subbiello; Rilevata mancanza del preparatore trama; il tutto a corpo .....

Verificare impianto elettrico .....
